Stützmauer unterhalb der Kirche
Hauptstraße 34, 76857 Völkersweiler

Baugrunderkundung,
Beurteilung der Schadensursache und der Standsicherheit

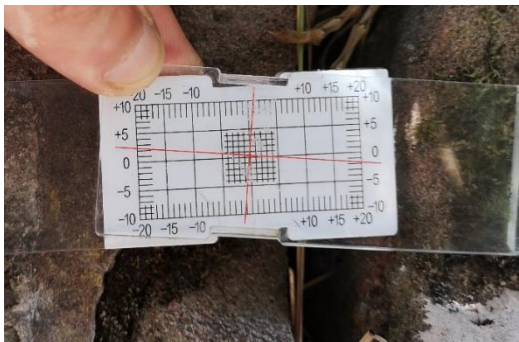
Bild 1: Riss links am 07.09.2021

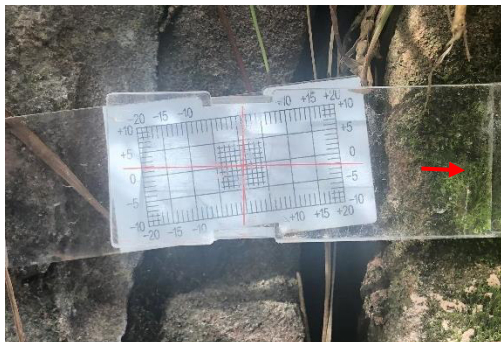
Bild 2: Riss links am 15.10.2021

Im Fall des linken Risses haben sich die am Rissmonitor angebrachten Mauersteine um 0,5 mm weiter voneinander entfernt. **Der Riss hat sich vergrößert.**

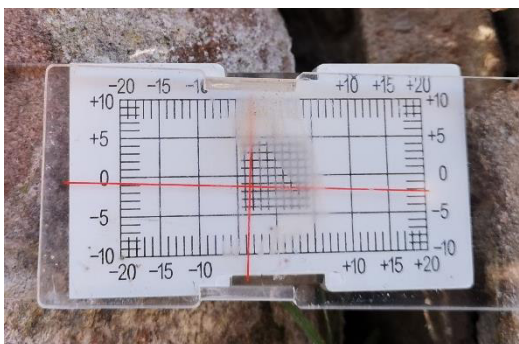
Bild 3: Riss rechts am 07.09.2021

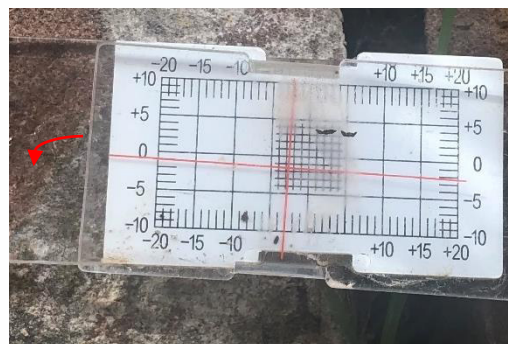
Bild 4: Riss rechts am 15.10.2021

Der Rechte Riss hat sich ebenfalls vergrößert. Es hat sich der hier linke Teil nach vorne (in Richtung der Straße) oder der rechte Teil hat sich nach vorne bewegt. Außerdem ist wie in Bild 5 ersichtlich der nordöstlichste Teil der Mauer, also der an dem die Mauer die größte Höhe hat, deutlich nach vorne gerückt.

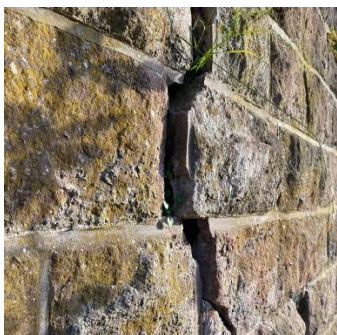
Bild 5 Riss rechts

Zudem handelt es sich hier um eine ausspringende Ecke (zwischen den Rissen). Nach DIN 4085 „räumlicher Erddruck“ ist die Standsicherheit dieser Ecke erhöht gefährdet.

Vermutlich ist Altersversagen, z.B. Materialalterung im Fugenverbund, Ursache der Schadensbildung.

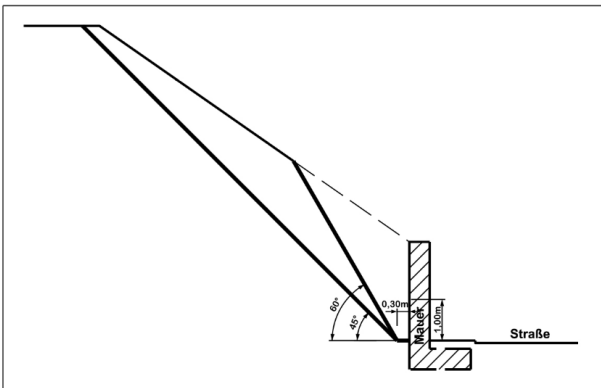
Zur Instandsetzung ist i.d.R. eine temporäre Freilegung der Mauer nötig. Betrachtet werden zunächst wie in Bild 7 dargestellte geböschte Baugruben. Die Standsicherheitsberechnung derartiger Böschungen sind in Anlage 6.2a und 6.2 b enthalten. Für die Standsicherheit ergeben sich Ausnutzungsgrade von 140 % (60°-Böschung) und 125 % (45° Böschung). Die Böschung wäre also nicht standsicher.

Bild 7: Baugrube Vollaushub mit 45°- und 60°-Neigung

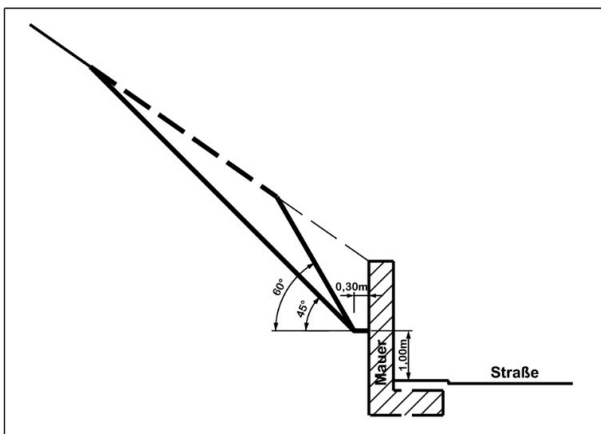
Bild 8 Baugrube Teilaushub mit 45°- und 60°-Neigung

Für diese Böschungsstandsicherheit liegt der Ausnutzungsgrad bei 115% (60°-Böschung) und 109 % (45°-Böschung) die Böschung wäre also auch nicht standsicher.

Demnach ist die Erstellung einer freien Böschung nicht möglich, da die bauzeitlichen Standsicherheiten der entstehenden Baugruben nicht gegeben sind. Es sind zusätzliche bautechnische Maßnahmen zur Böschungssicherung erforderlich.

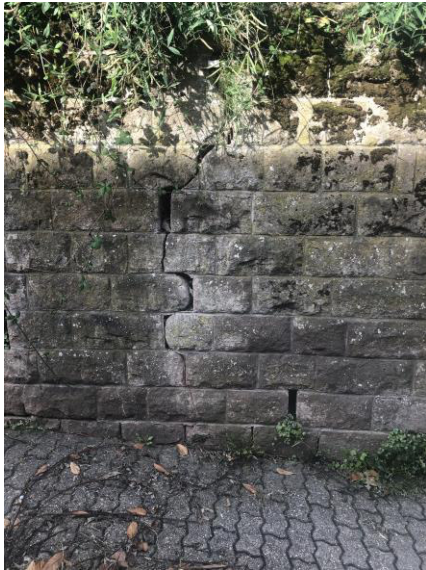
Bild 1: Riss links am 25.10.2021

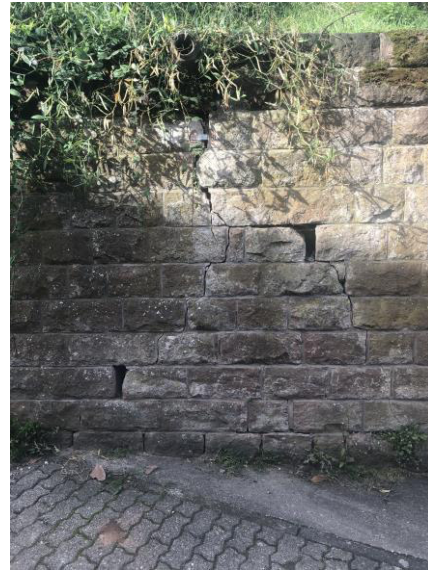
Bild 2: Riss rechts am 15.10.2021

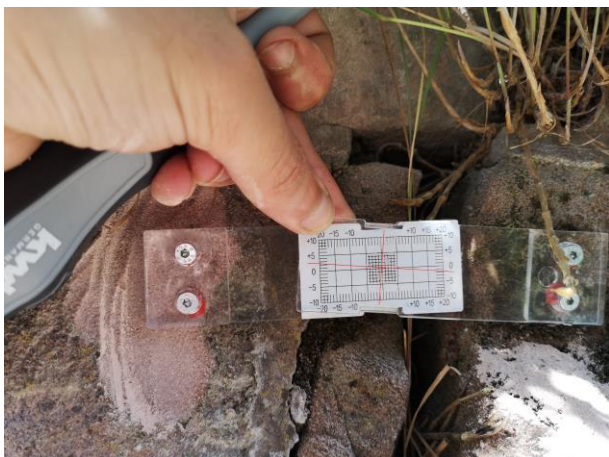
Bild 3: Detail riss links am 07.09.2021

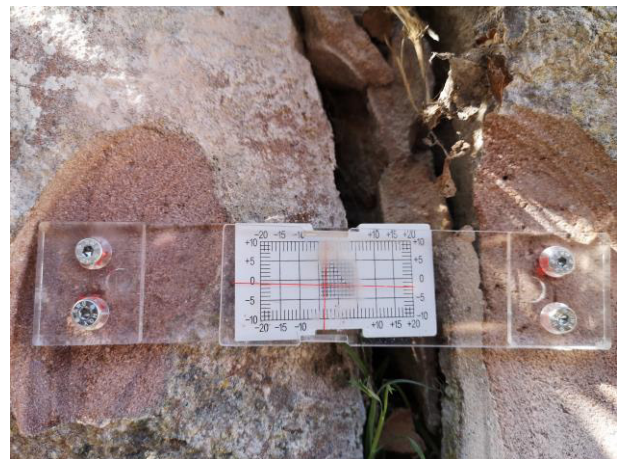
Bild 4: Detail Riss rechts am 07.09.2021

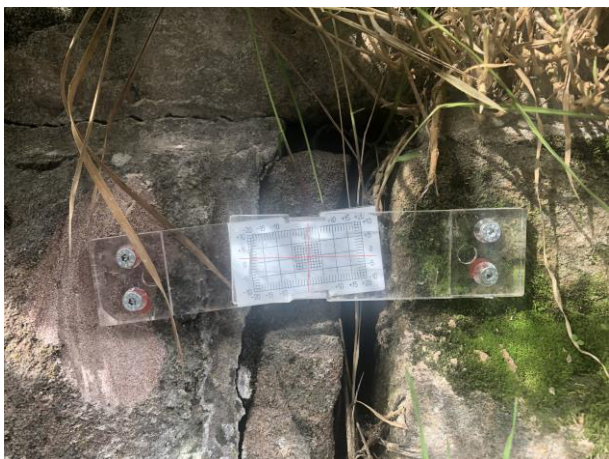
Bild 5: Detail Riss links am 25.10.2021

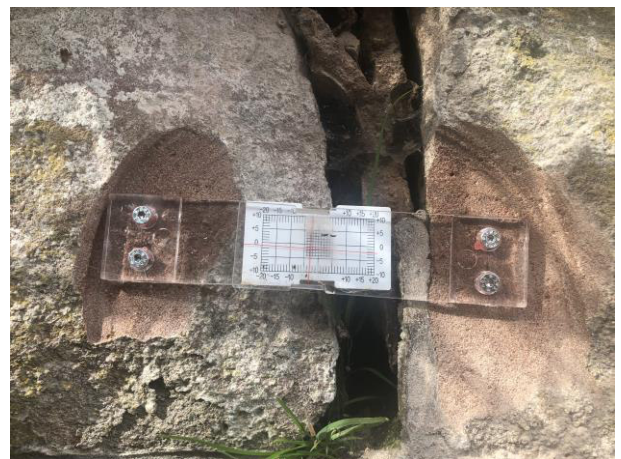
Bild 6: Detail Riss rechts am 25.10.2021
