Örtliches Hochwasservorsorgekonzept

ANNWEILER AM TRIFELS

Teil Klingelberg

Stand Juni 2018

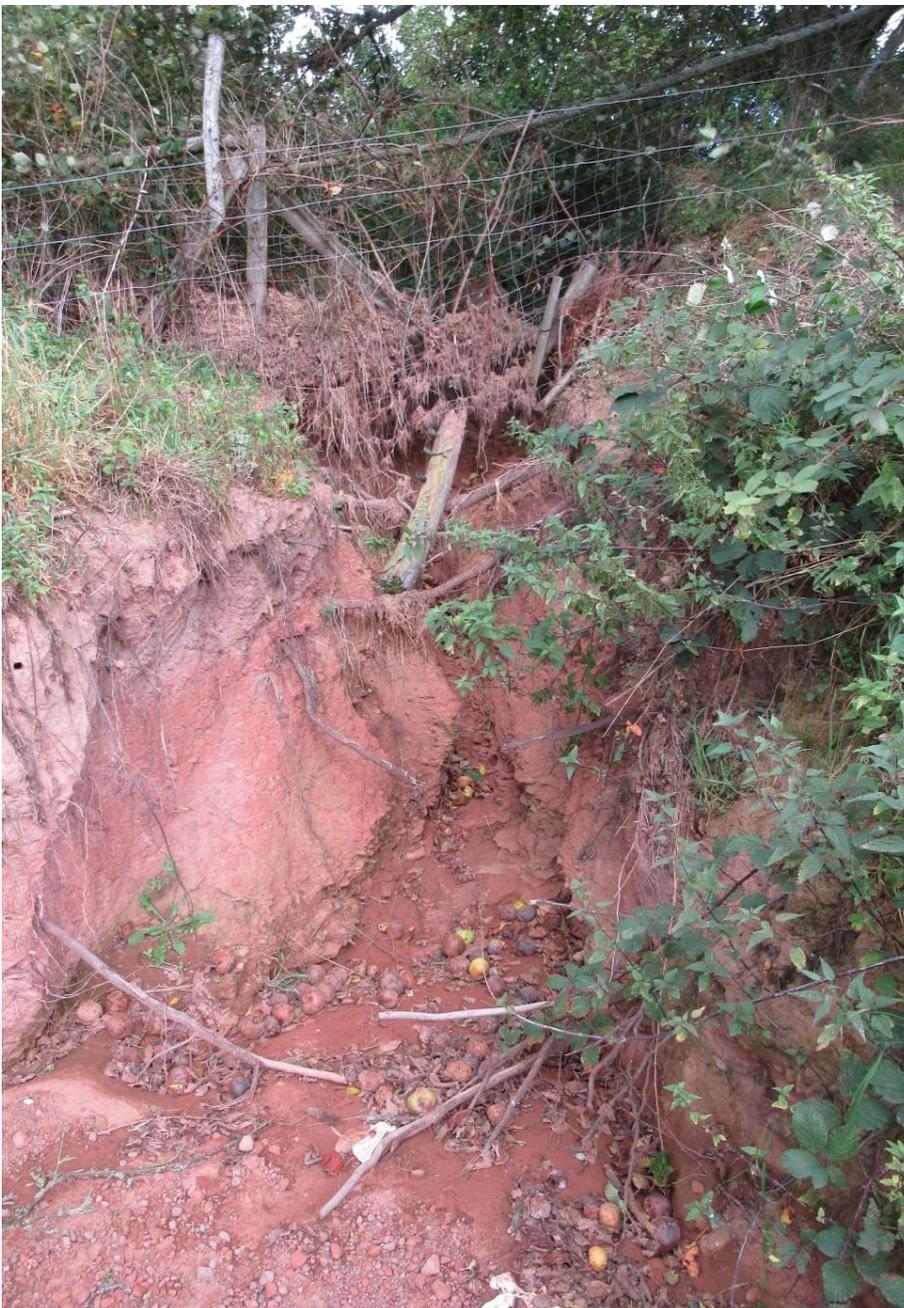
Ein besonders tiefer Erosionsgraben führte 2017 von einem Maisacker in Gebietsmitte auf die Erschließungsstraße.

Hier zuschießendes Wasser führte zu Erosionsschäden auf der Erschließungsstraße, auf Ackerflächen und in den bewaldeten Steilhängen zum Klingelbach.

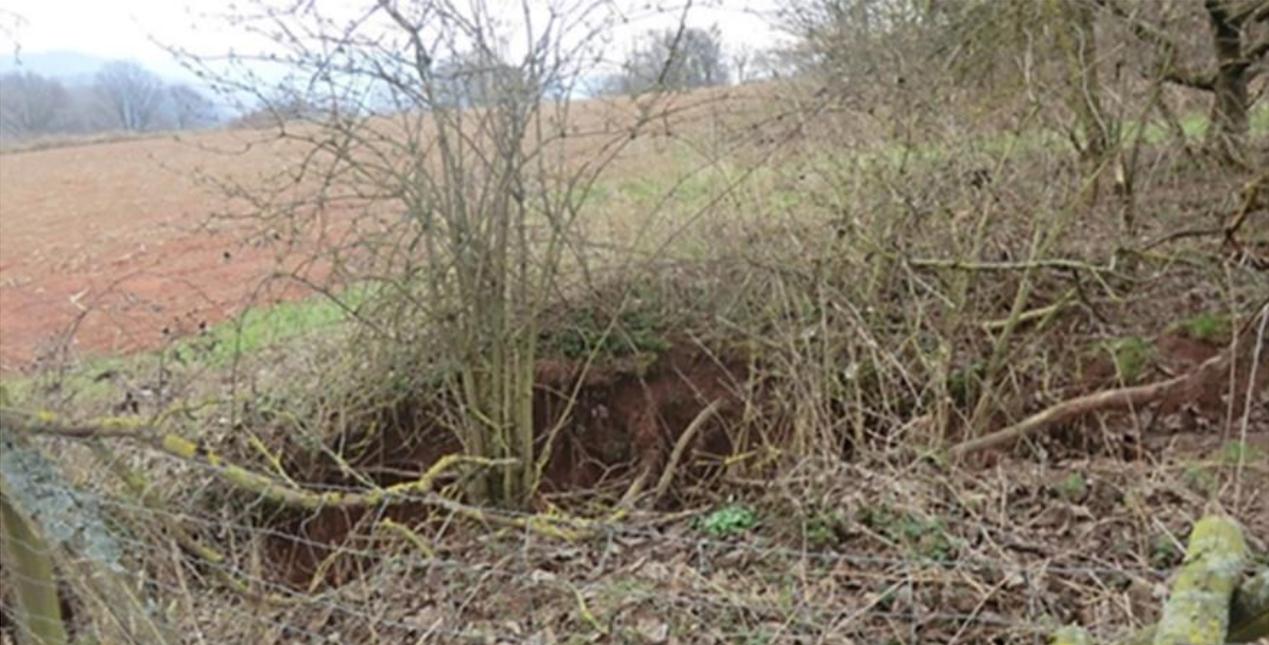
Dieser leitet(e) das Oberflächenwasser des Ackers konzentriert auf die Erschließungsstraße ...

... was zu Erosionsrinnen in der Böschung ...

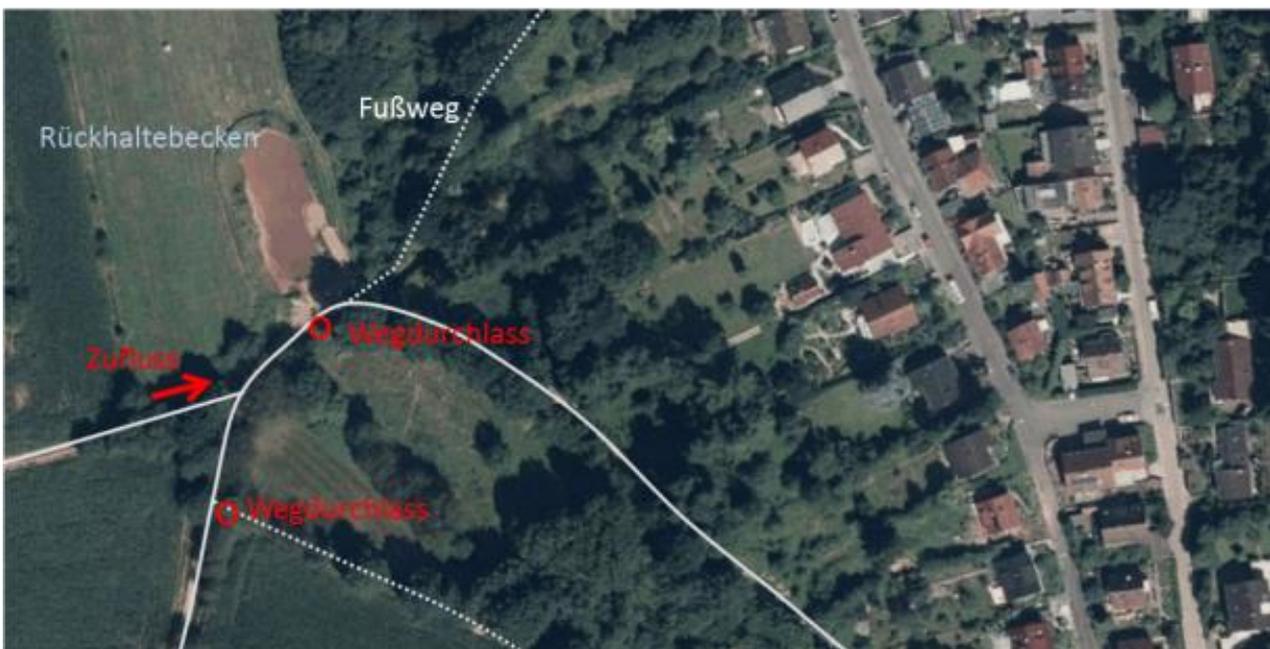
Oberhalb des RRB fließt zudem Außengebietswasser von Westen über einen Weg auf die Erschließungsstraße ...

... und der Seitengraben zeigt starke Erosionsschäden.

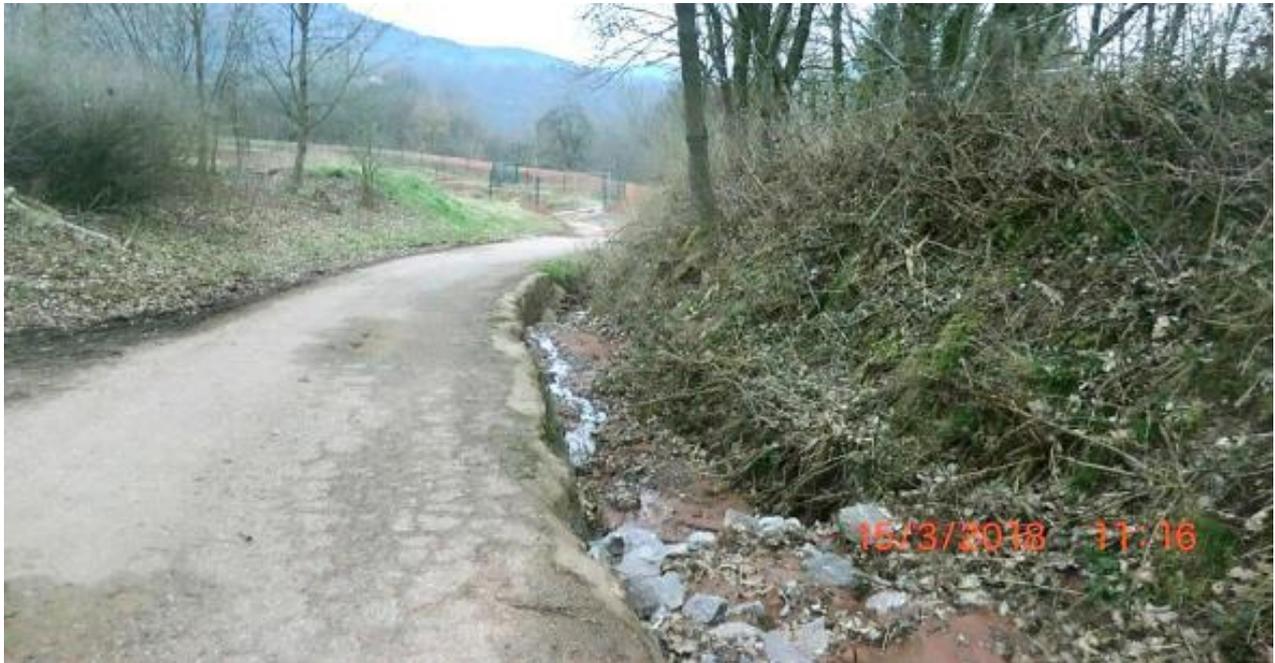
Der Graben geht an einem abzweigenden Weg in ein Rohr zum RRB über. Der Grabenablauf ist mit einem Gitter geschützt. Bei Starkregen schießt das Wasser spätestens hier auf die Straße.

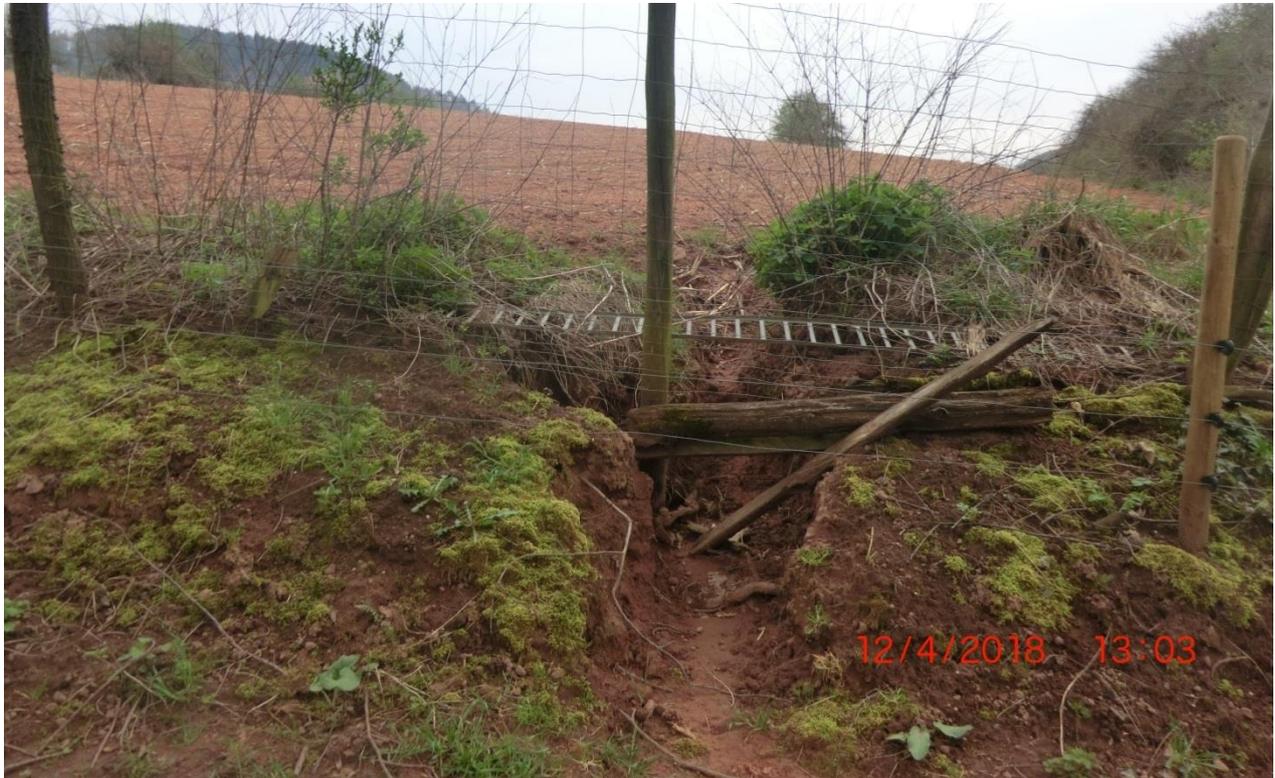
Wie auf der anderen Seite der Wasserscheide kommt es auch hier in den steileren Lagen punktuell zu massiven Erosionsschäden.

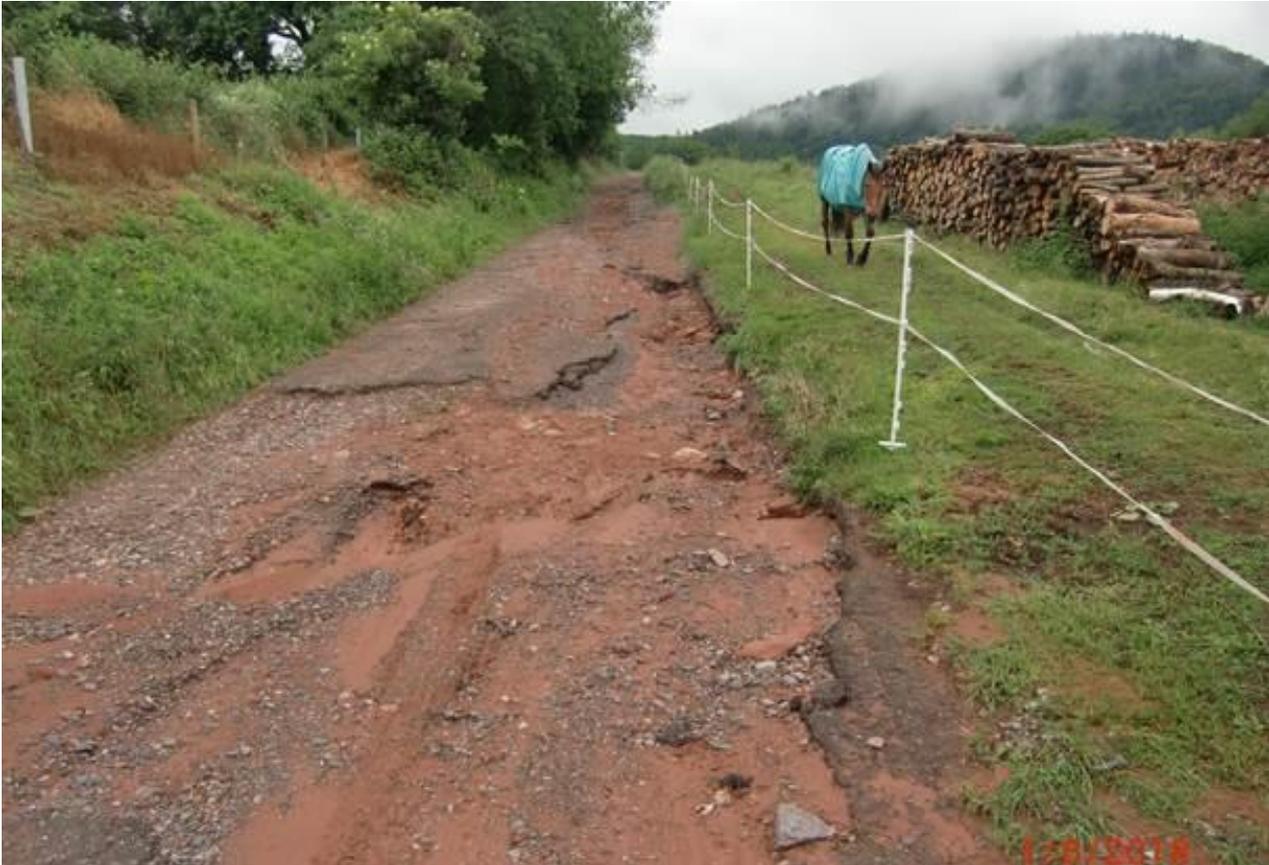
Auch beim Ereignis vom 31.05.2018 wurde die Erschließungsstraße wieder durch Erosion massiv geschädigt.

Achtung: Die Befestigung der Straße bedarf einer behördlichen Genehmigung.

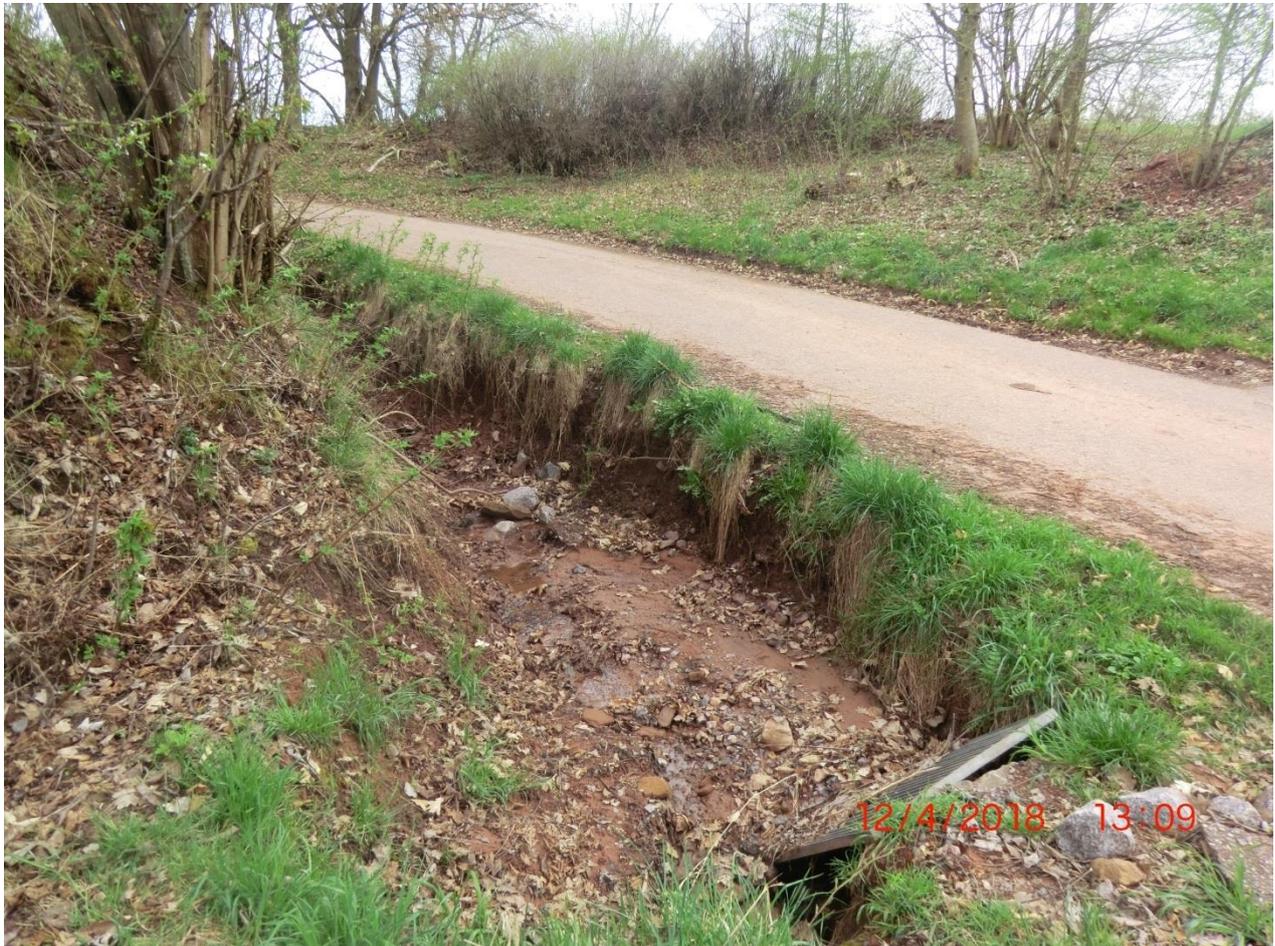
Dies führt dazu, dass die Erosionskräfte nicht mehr in die Tiefe sondern in die Breite wirken. Dadurch kommt es auch zu Erosionsschäden am Straßenunterbau.

Das abfließende Wasser führt sehr viel Sand von den Ackerflächen und der Erschließungsstraße, der sich in den flacheren Strecken des Seitengrabens ablagert.

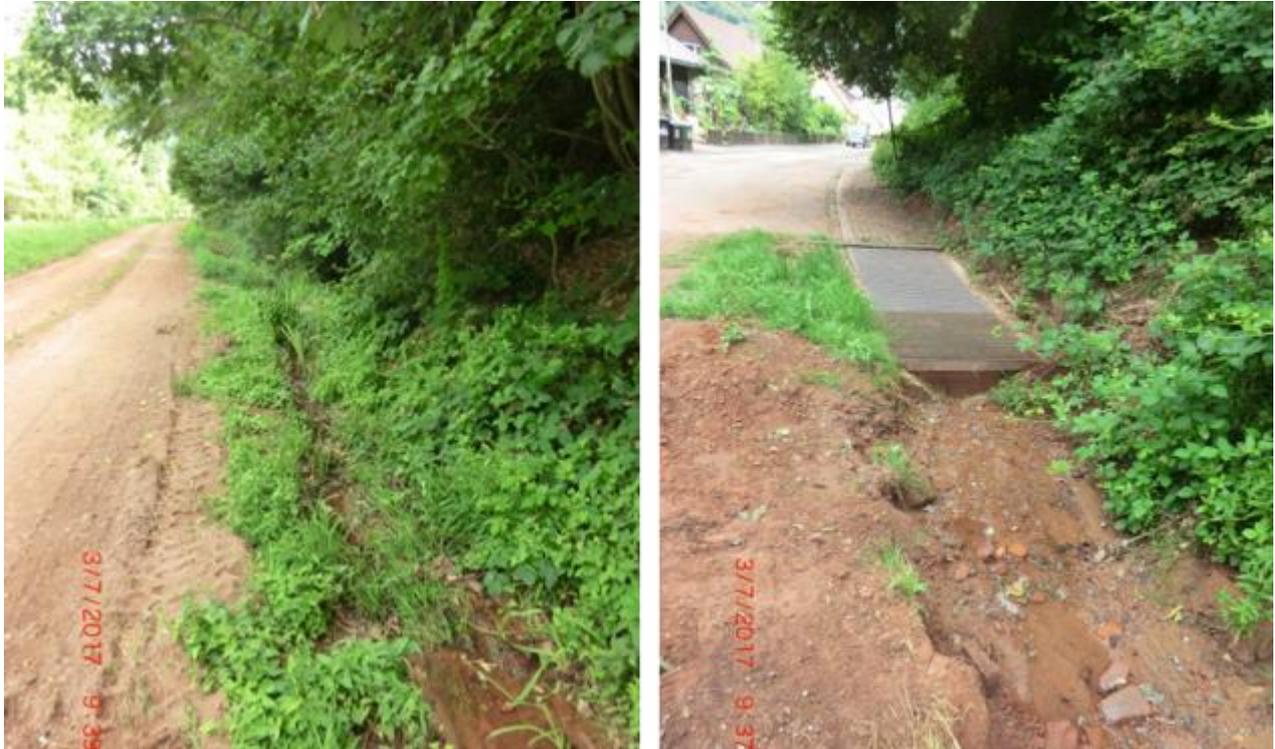
Nach Starkregenereignissen ist auch der Wegseitengraben zur Straße „Nachtweise“ völlig versandet und der Sandfang und die nachfolgende Kanalisation sind zugeschlamm.

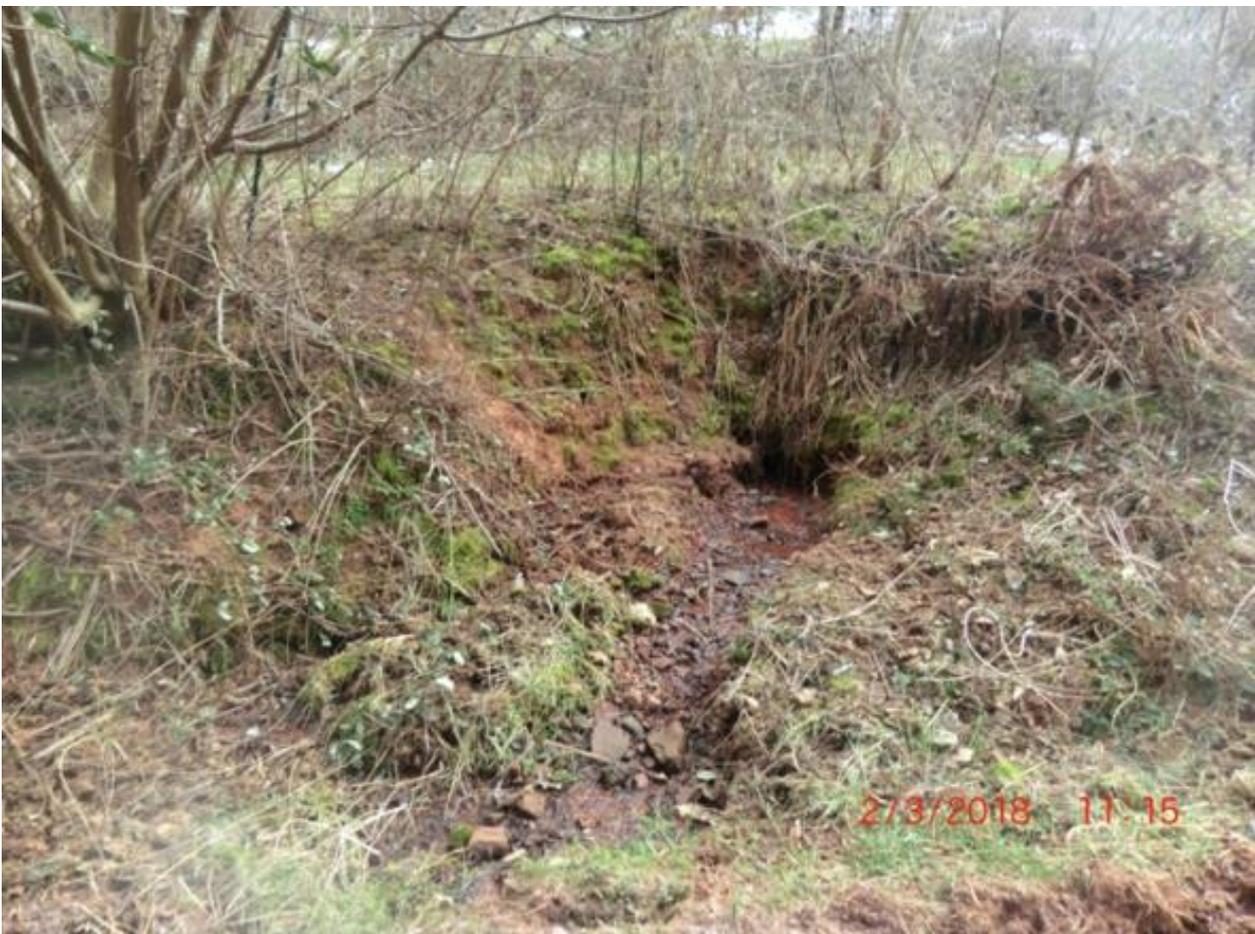
An einzelnen Stellen kommt es auch hier zu tiefen Erosionsgräben.

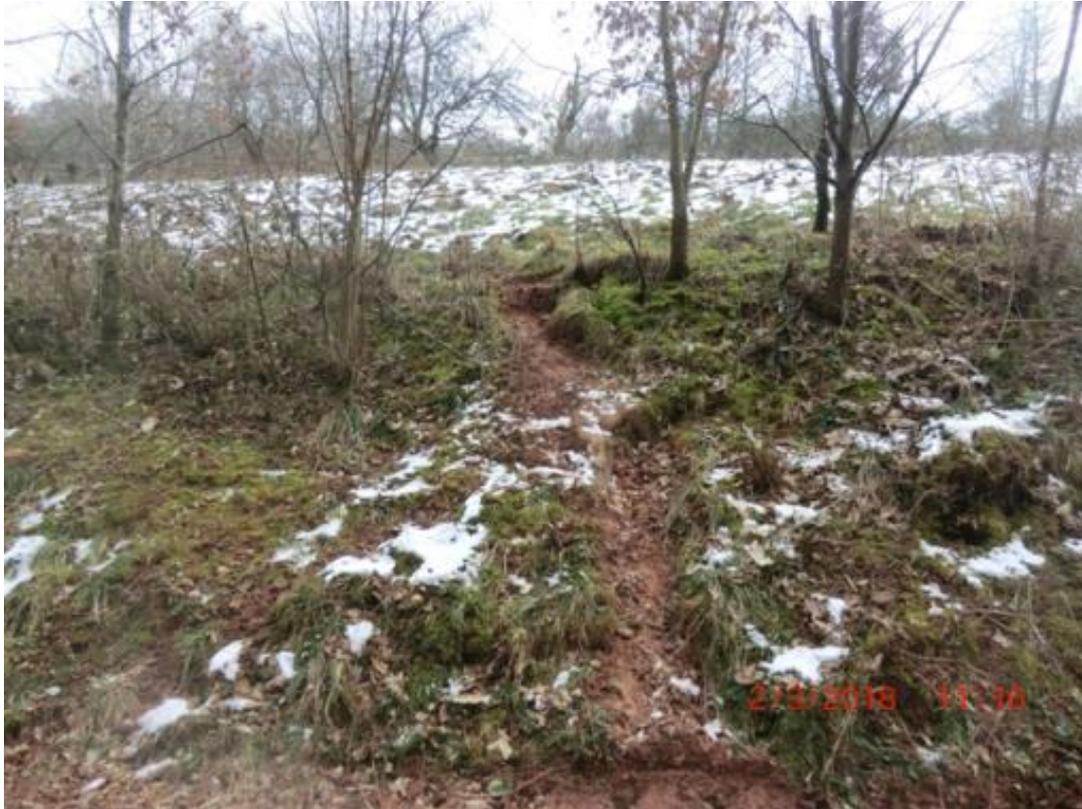
Oberflächenabfluss von den Ackerflächen riss in der Wegböschung des unterhalb verlaufenden Wegs deutliche Erosionsrinnen.

Abfließendes Wasser gelangt über die bewaldete Steilböschung auf den Talweg zur Nachtweide.

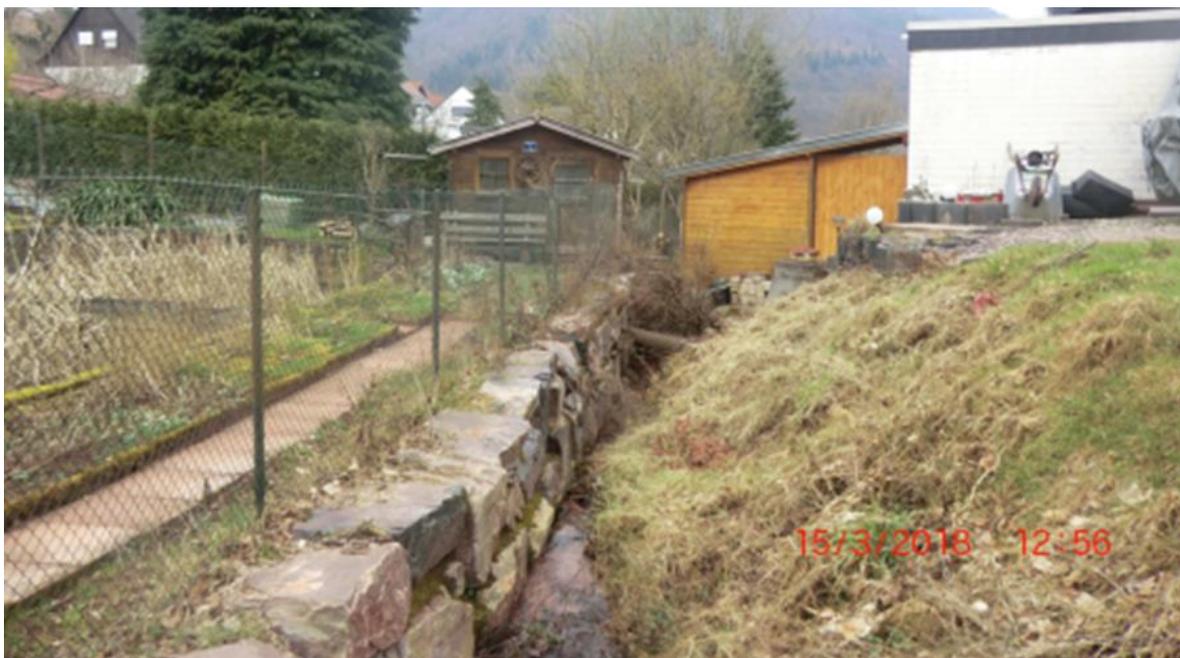
Bei dem Hochwasser 2016 kam es zu einer Rutschung in das Bachbett und es entstand eine Engstelle, die zwischenzeitlich mit Gras bewachsen ist.

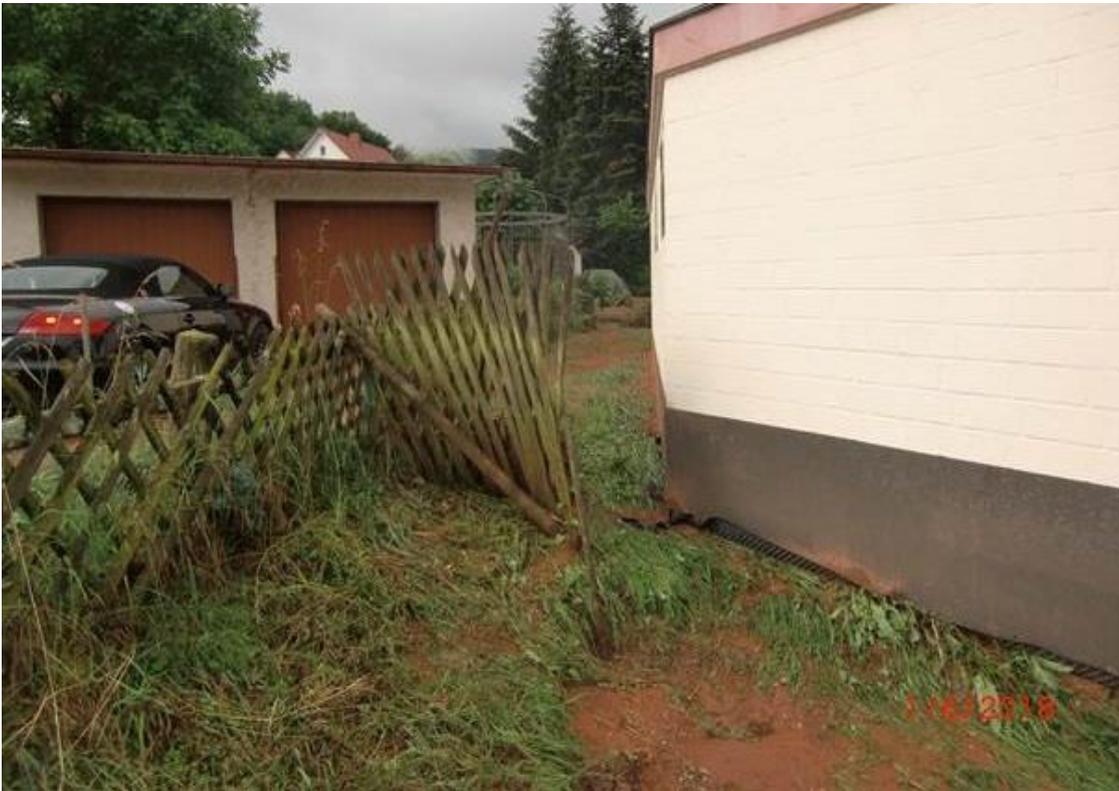
Beim Schadensereignis vom Mai 2018 kam es an der Altenstraße wiederholt zu einer Überflutung.

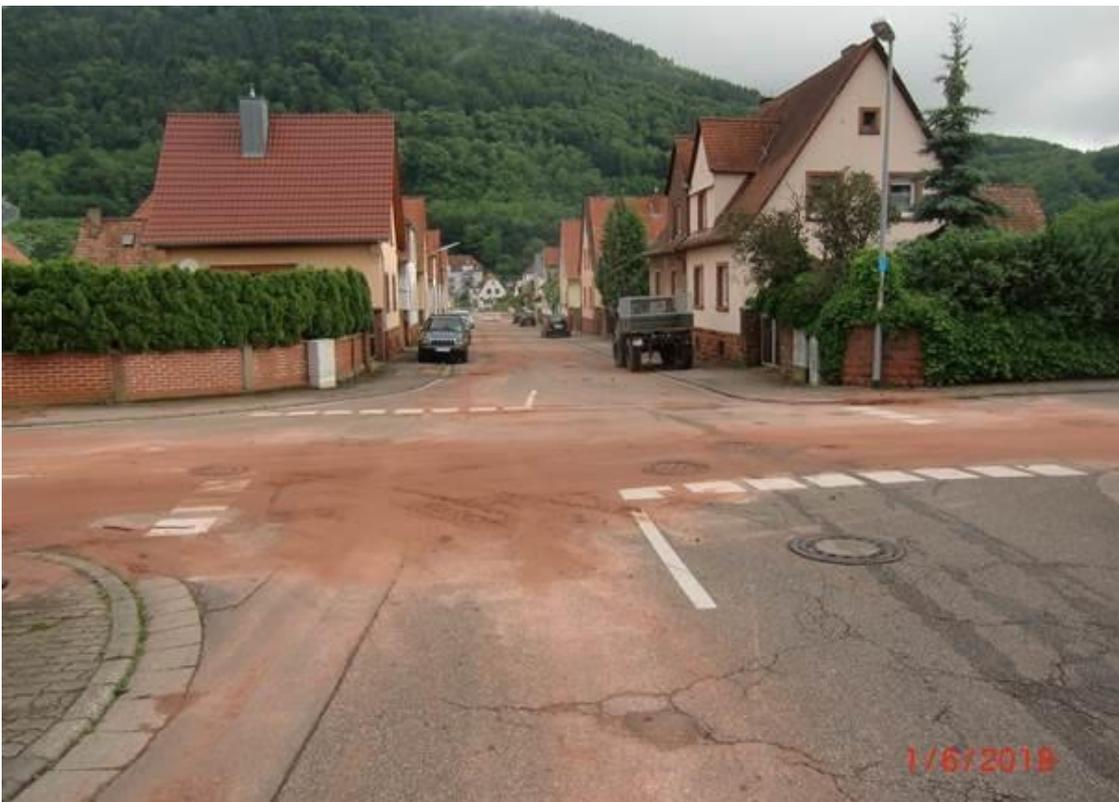
Dabei kam es zu Sandablagerungen auf Altenstraße und August-Bebel-Straße bis zur Queich.

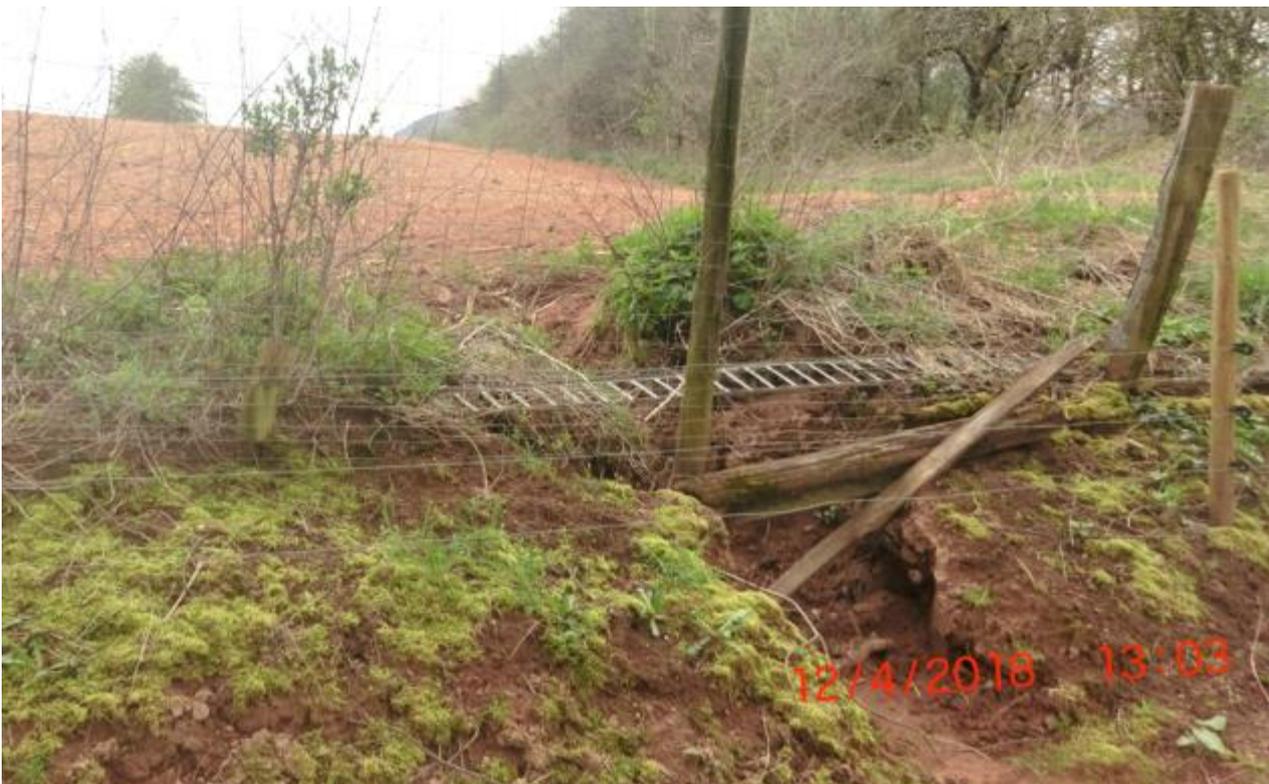
Auf dem Klingelberg kam es an einer stark geneigten Ackerfläche zu einem starken Erosionsschaden. In der Rinne sammelt sich das Wasser und leitet es gezielt in den Waldhang zum Steimertal.

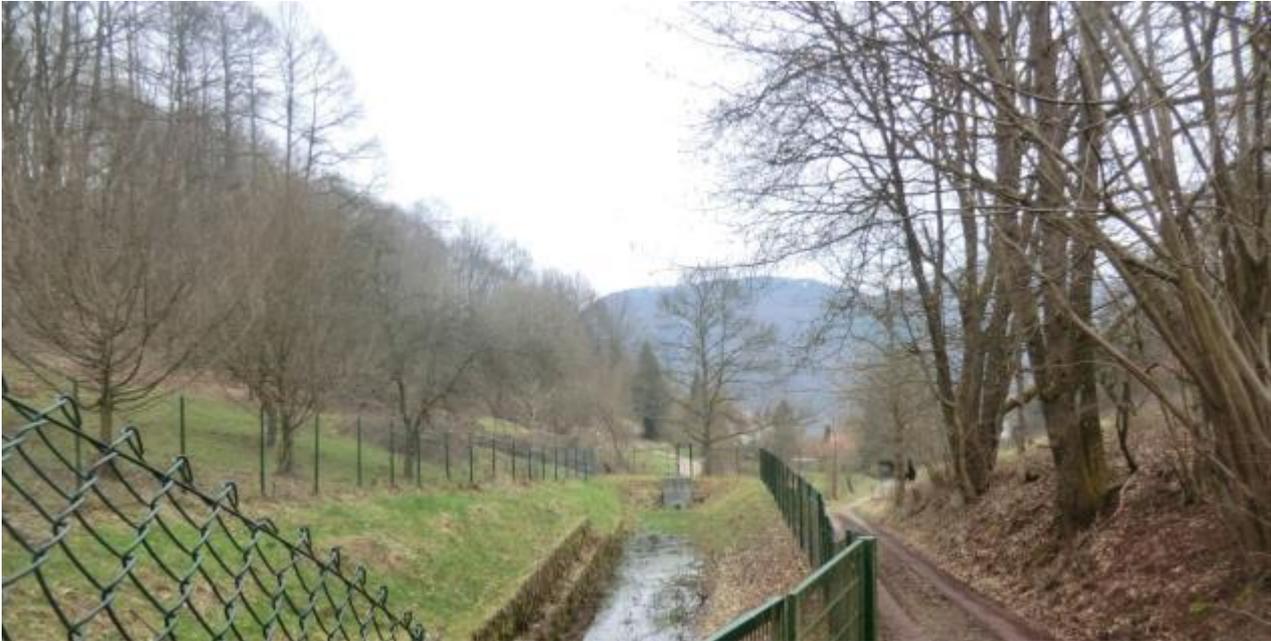
Dabei sind die Querrinnen nicht in der Lage eine Flutwelle aus dem hinteren Steimertal vollständig den Becken zuzuleiten, wie das Schadensereignis Ende Mai 2018 gezeigt hat.

Damit fließt Wasser auf dem Weg weiter zum Talausgang und nimmt unterwegs noch den Abfluss von der Erschließungsstraße aus den Teilgebieten 1 und 2 auf....

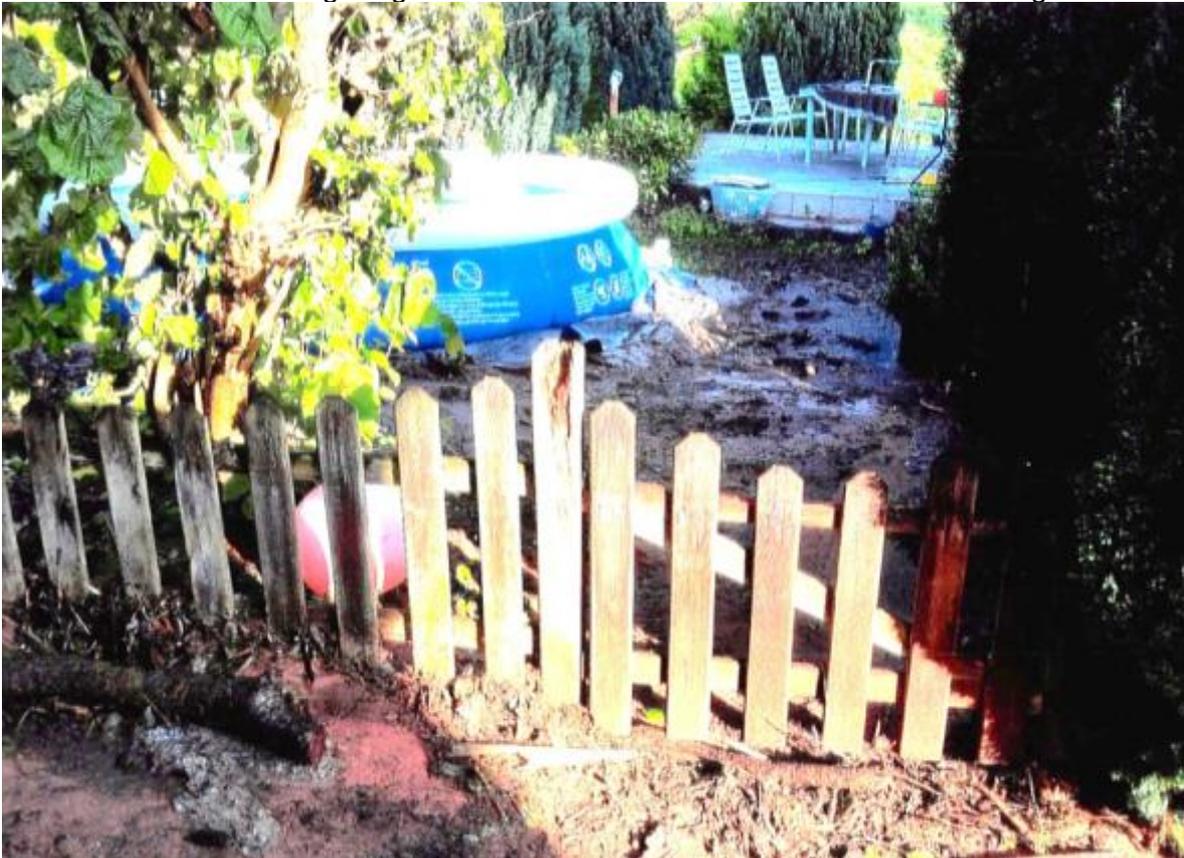
Die Sturzflut schoss in die Hohlstraße und auf angrenzende Grundstücke und richtete auch in Gärten und Außenanlagen große Erosionsschäden an und Wasser drang in Häuser ein.

Nach der Sturzflut war die Hohlstraße und tiefliegende Grundstücke und Gebäudeteile mit Schlamm bedeckt.

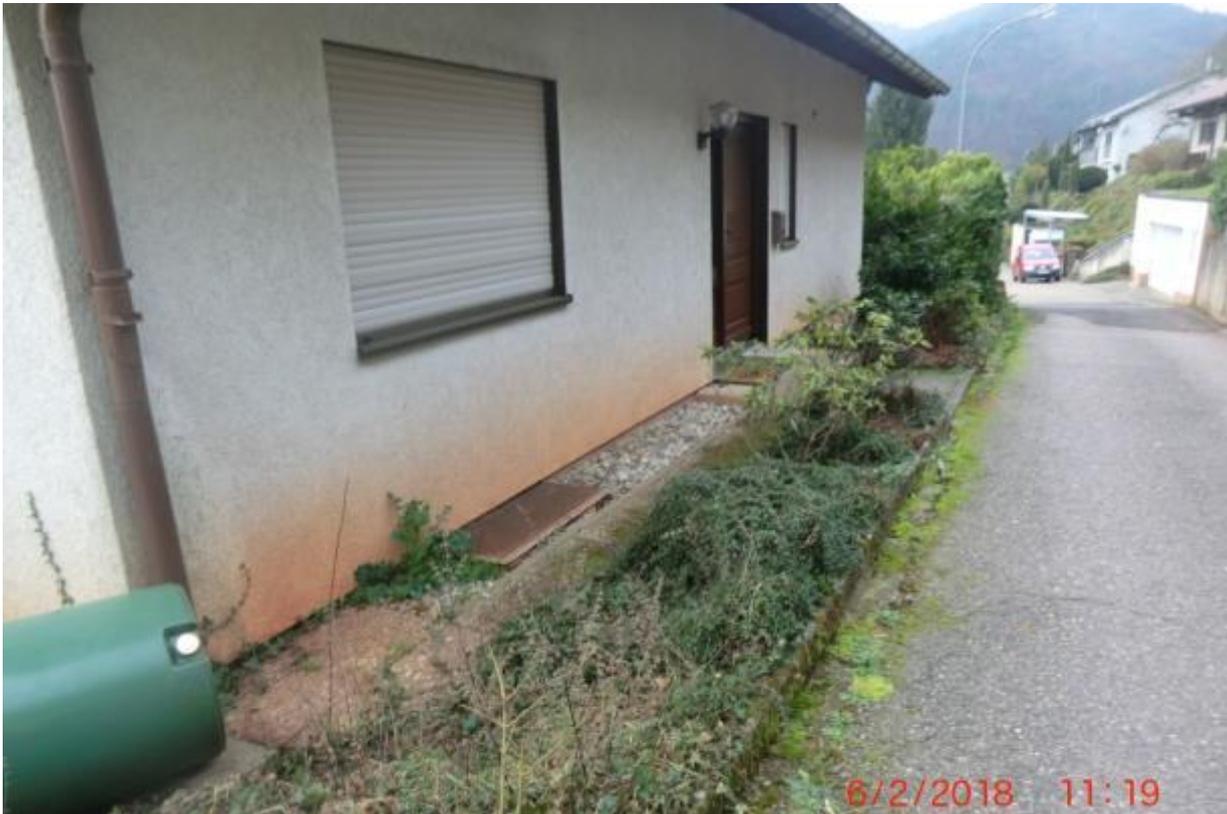
Auf dem Weg kam es zu Schäden an Häusern.

Am Abzweig der Burgunderstraße von der Kirschackerstraße soll eine breite Kastenrinne auf der Straße abfließendes Wasser aufnehmen. Der Stababstand der Abdeckung ist sehr eng und die Rinne ist im Straßengefälle geneigt. Es ist anzunehmen, dass ein Großteil des Wassers über die Rinne hinweg oberirdisch weiterfließt.
