Stützmauer unterhalb der Kirche
Hauptstraße 34, 76857 Völkersweiler

Baugrunderkundung,
Beurteilung der Schadensursache und der Standsicherheit

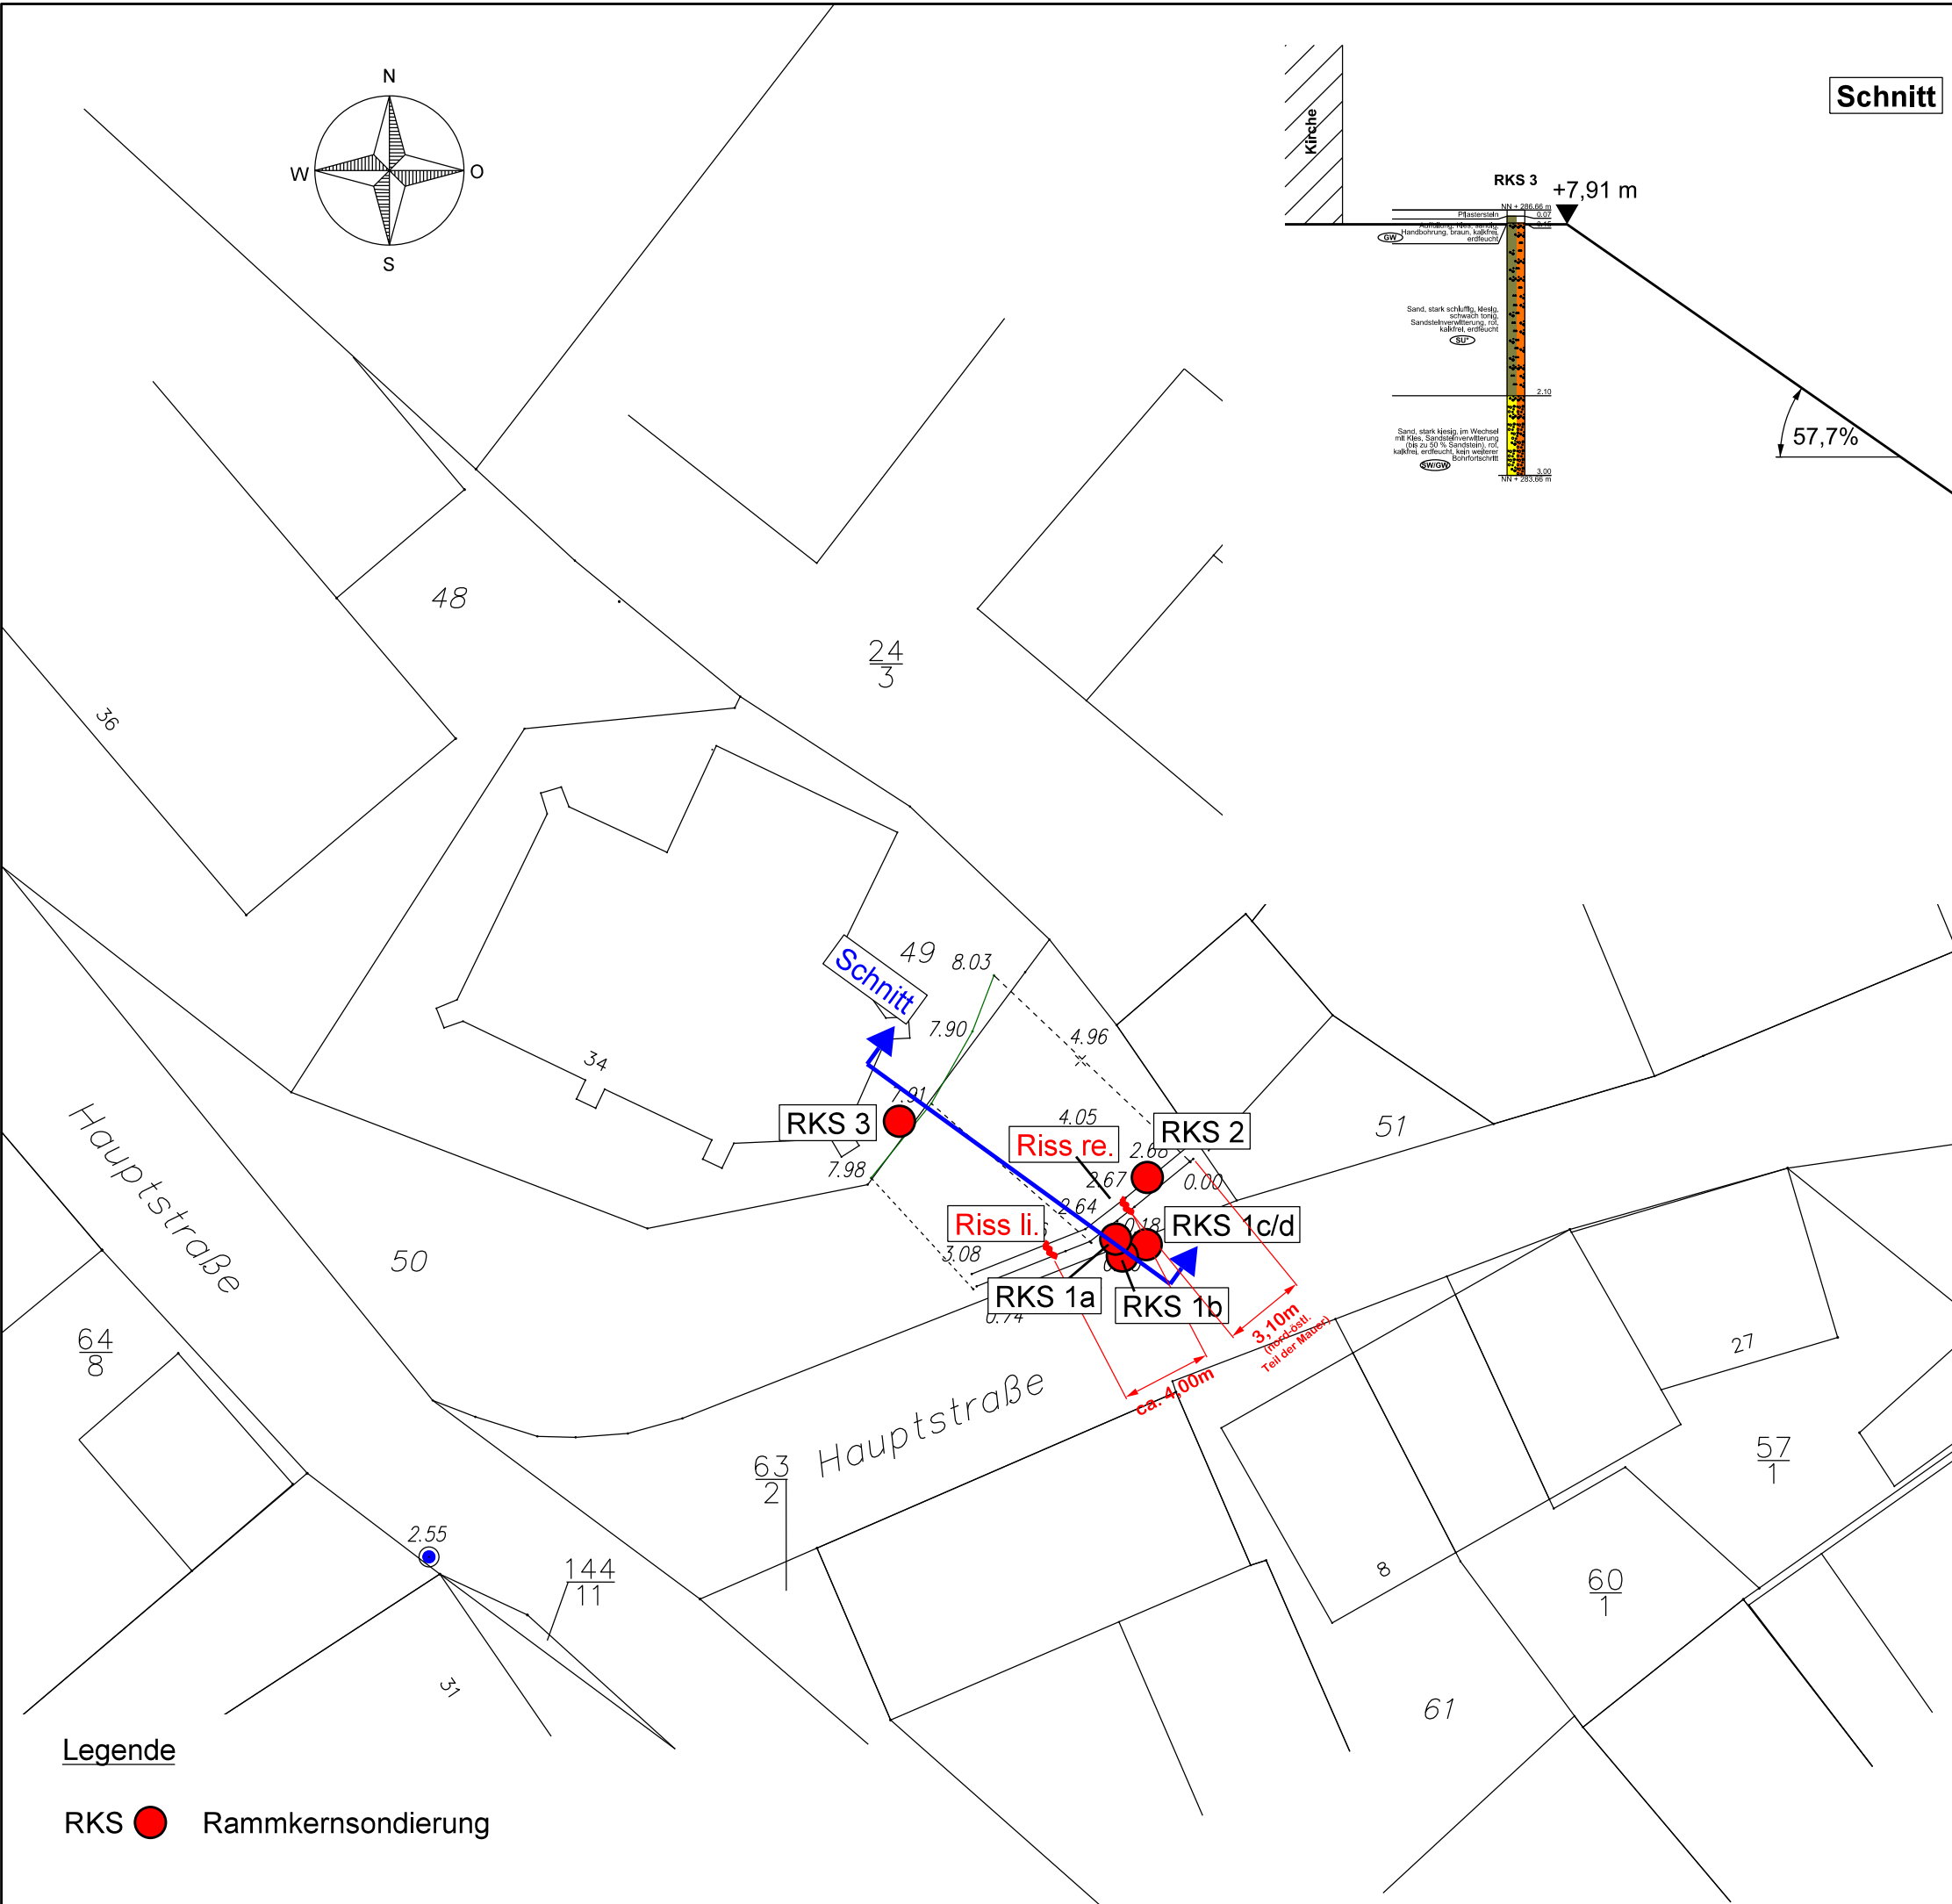
Lageplan und Schnitt

Die Risse liegen beidseitig einer hervorstehenden Ecke der Stützmauer. Die Lage der Risse ist in Anlage 2 dargestellt. In Anlage 3 sind Fotos der Risse jeweils vom 07.09.2021 und vom 15.10.2021 enthalten. Mittels der am 07.09.2021 angebrachten Rissmonitore sind zum Zeitpunkt 15.10.2021 weitere Verformungen feststellbar. Diese sind nachfolgend dargestellt.

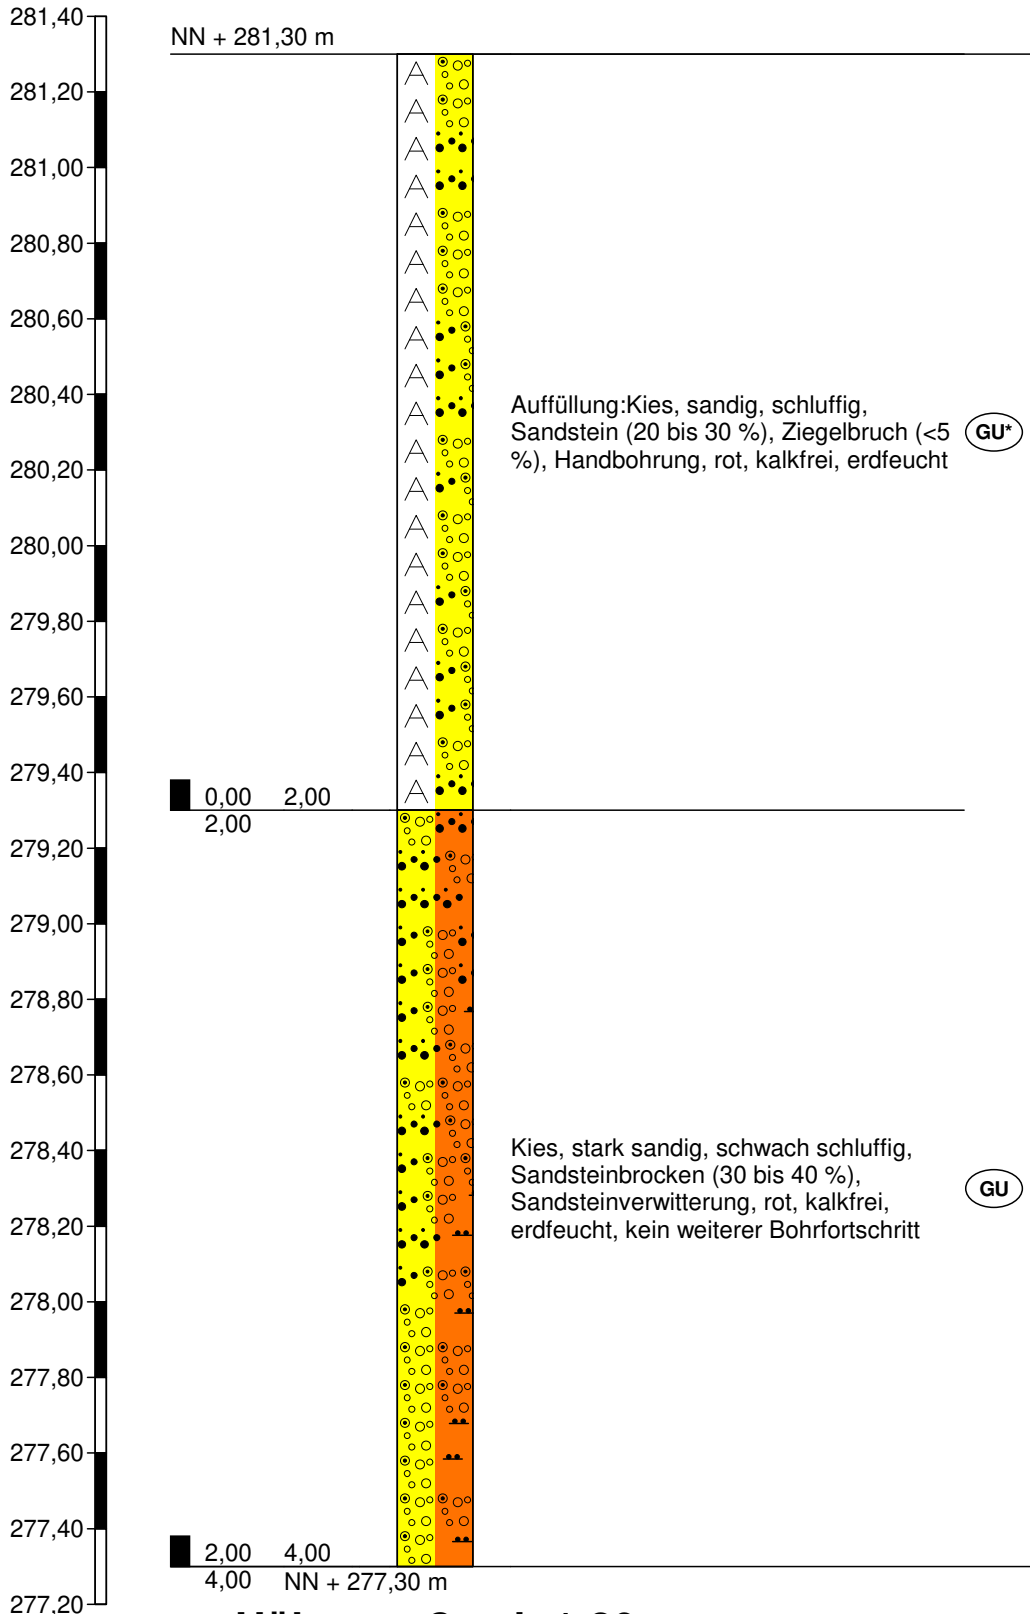
Bei RKS 2 (dicht hinter der Stützwand) wurden ab der GOK bis in eine Tiefe von 2,0 m anthropogene Auffüllungen angetroffen. Auch hier wurde eine Korngrößenverteilung durchgeführt, wonach der Boden mit einem Feinkornanteil von etwa 20 %, einem Sandanteil von etwa 26 % und einem Kiesanteil von ca. 54 % als stark schluffiger Kies der Bodengruppe [GU*] anzusprechen ist. Zudem waren hier noch Ziegelbruchanteile (geschätzt < 5 %) und Sandsteinbruchanteile (geschätzt 20 – 30 %) enthalten.

Dann folgte auch hier der Verwitterungshorizont des Festgesteins in Form eines Kies-Sand-Schluff-Gemisches mit einem geschätzten Anteil von 30 - 40 % Sandsteinbruch.

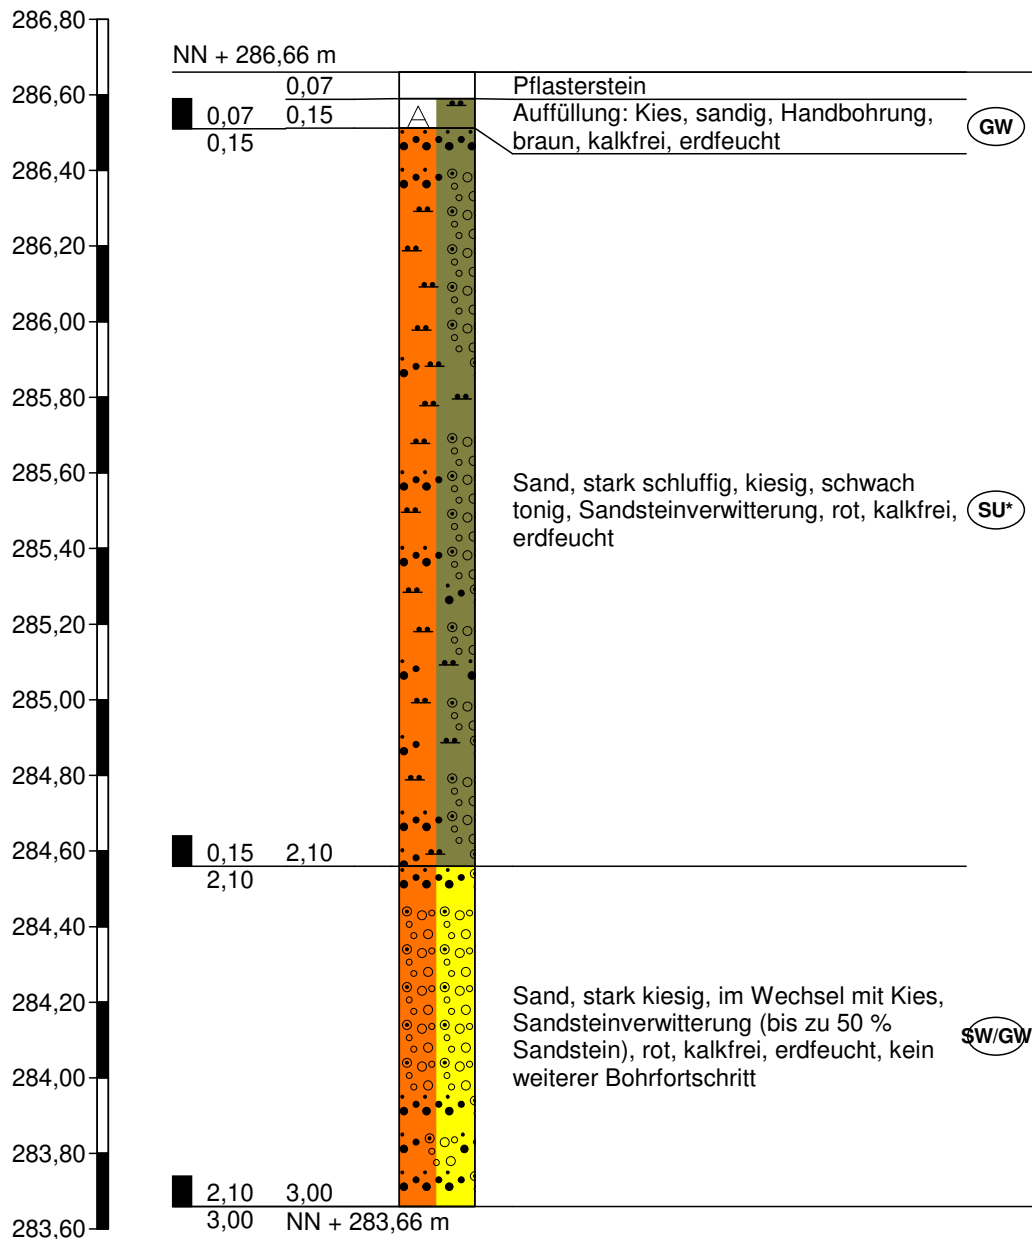
Es wurde jeweils so tief gebohrt, bis kein weiterer Sondierfortschritt mehr möglich war. Bei RKS 2 und RKS 3 war Sandsteinbruch in der Bohrschuppe enthalten. Entweder lag hier ein größerer Sandstein aus dem Verwitterungshorizont oder das Festgestein vor. Bei den RKS 1a und 1b handelt es sich Vermutlich um einen aus Sandstein ausgebildeten Fuß der Stützwand

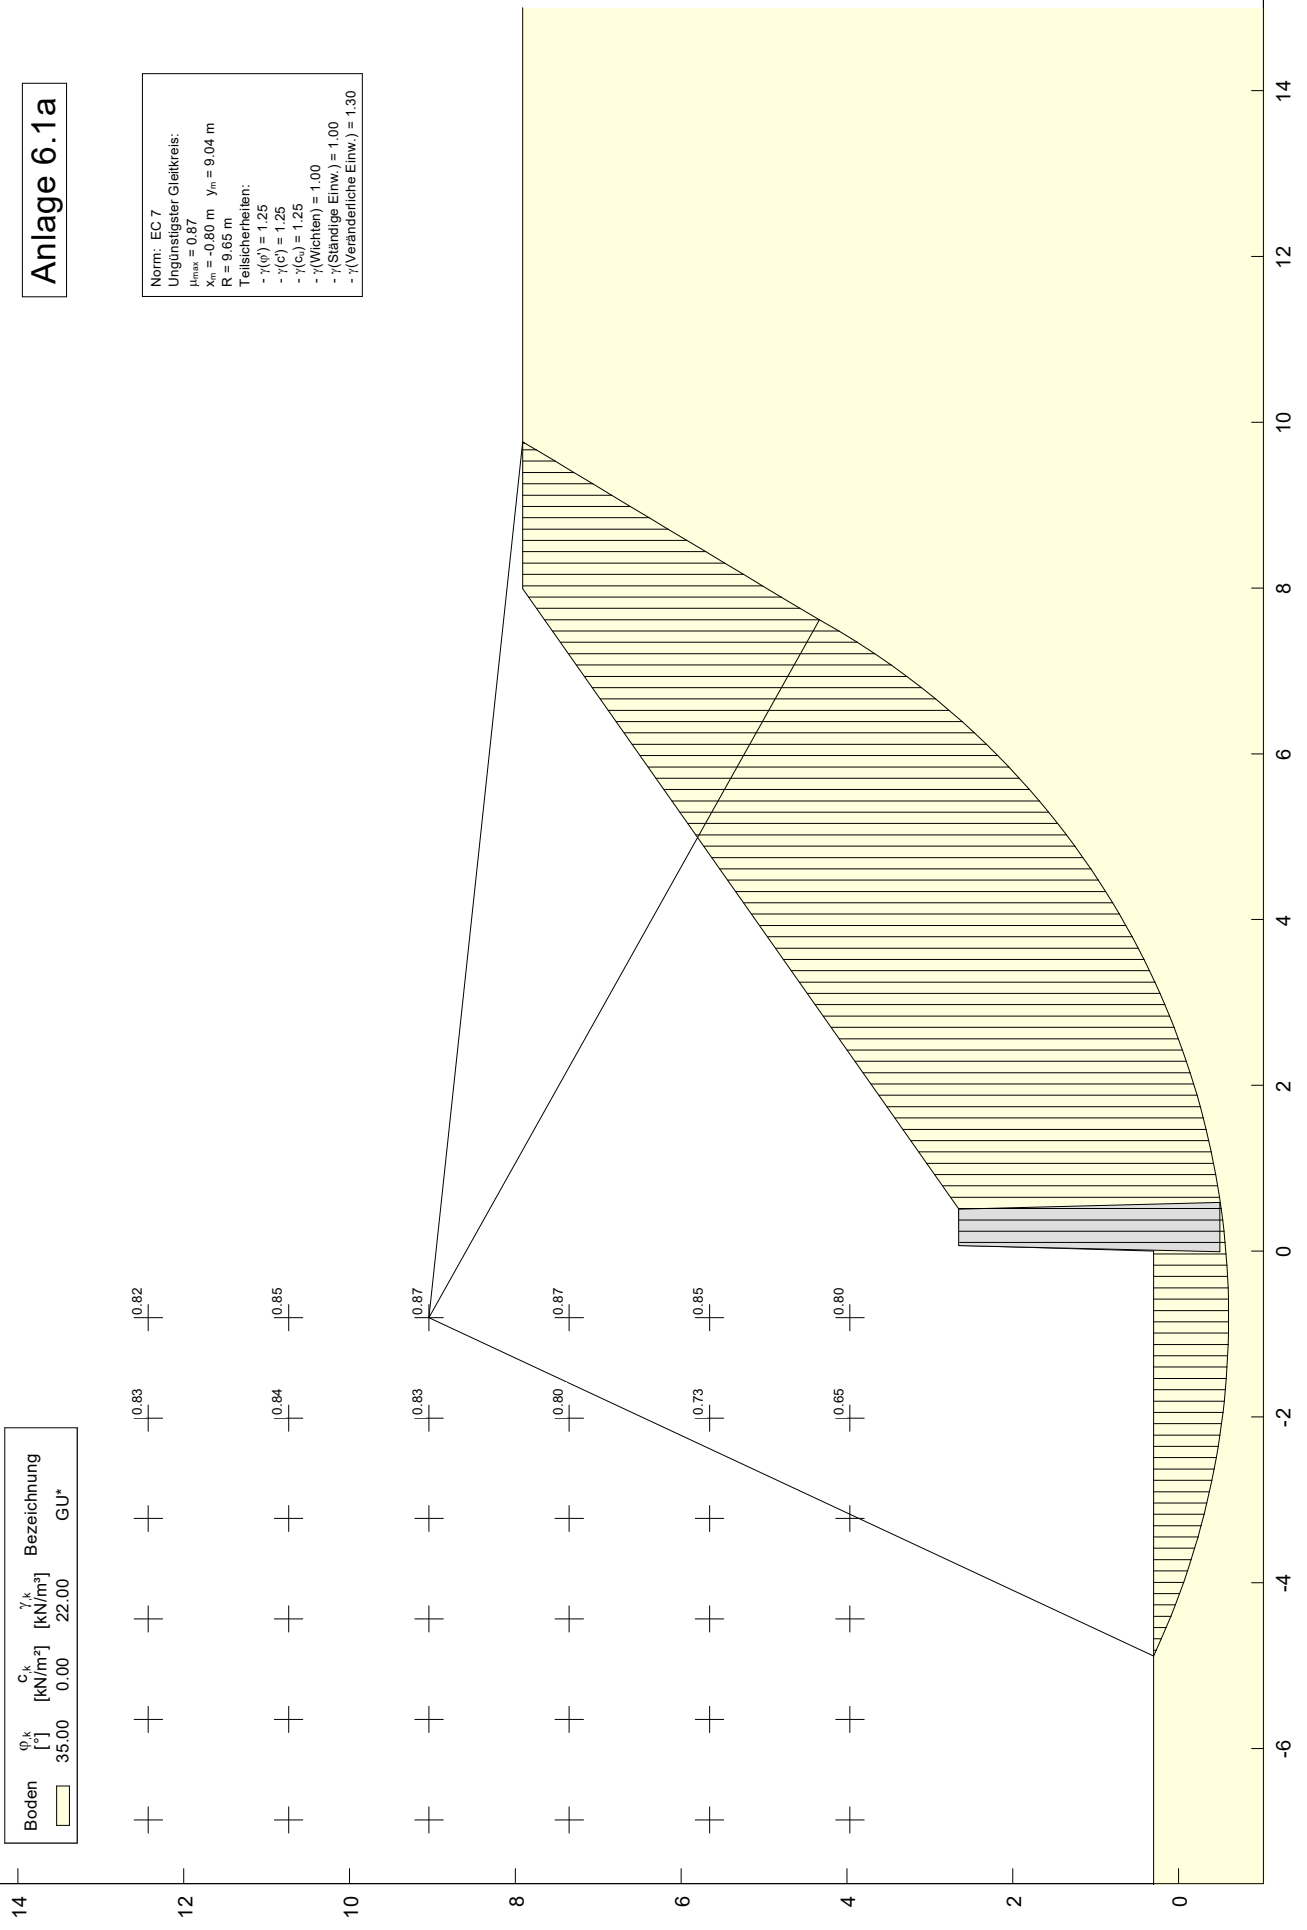
Norm: EC 7
 Ungünstigster Gleitkreis:
 $\lambda_{max} = 0,87$
 $x_m = -0,80$ m $y_m = 9,04$ m
 $R = 9,65$ m
 Treisicherheiten:
 $\gamma(\phi) = 1,25$
 $\gamma(c_u) = 1,25$
 $\gamma(\text{Wichten}) = 1,00$
 $\gamma(\text{Ständige Einw.}) = 1,00$
 $\gamma(\text{Veränderliche Einw.}) = 1,30$

Boden	ϕ_k [°]	c_k [kN/m ²]	γ_k [kN/m ³]	Bezeichnung
	35,00	0,00	22,00	GU*

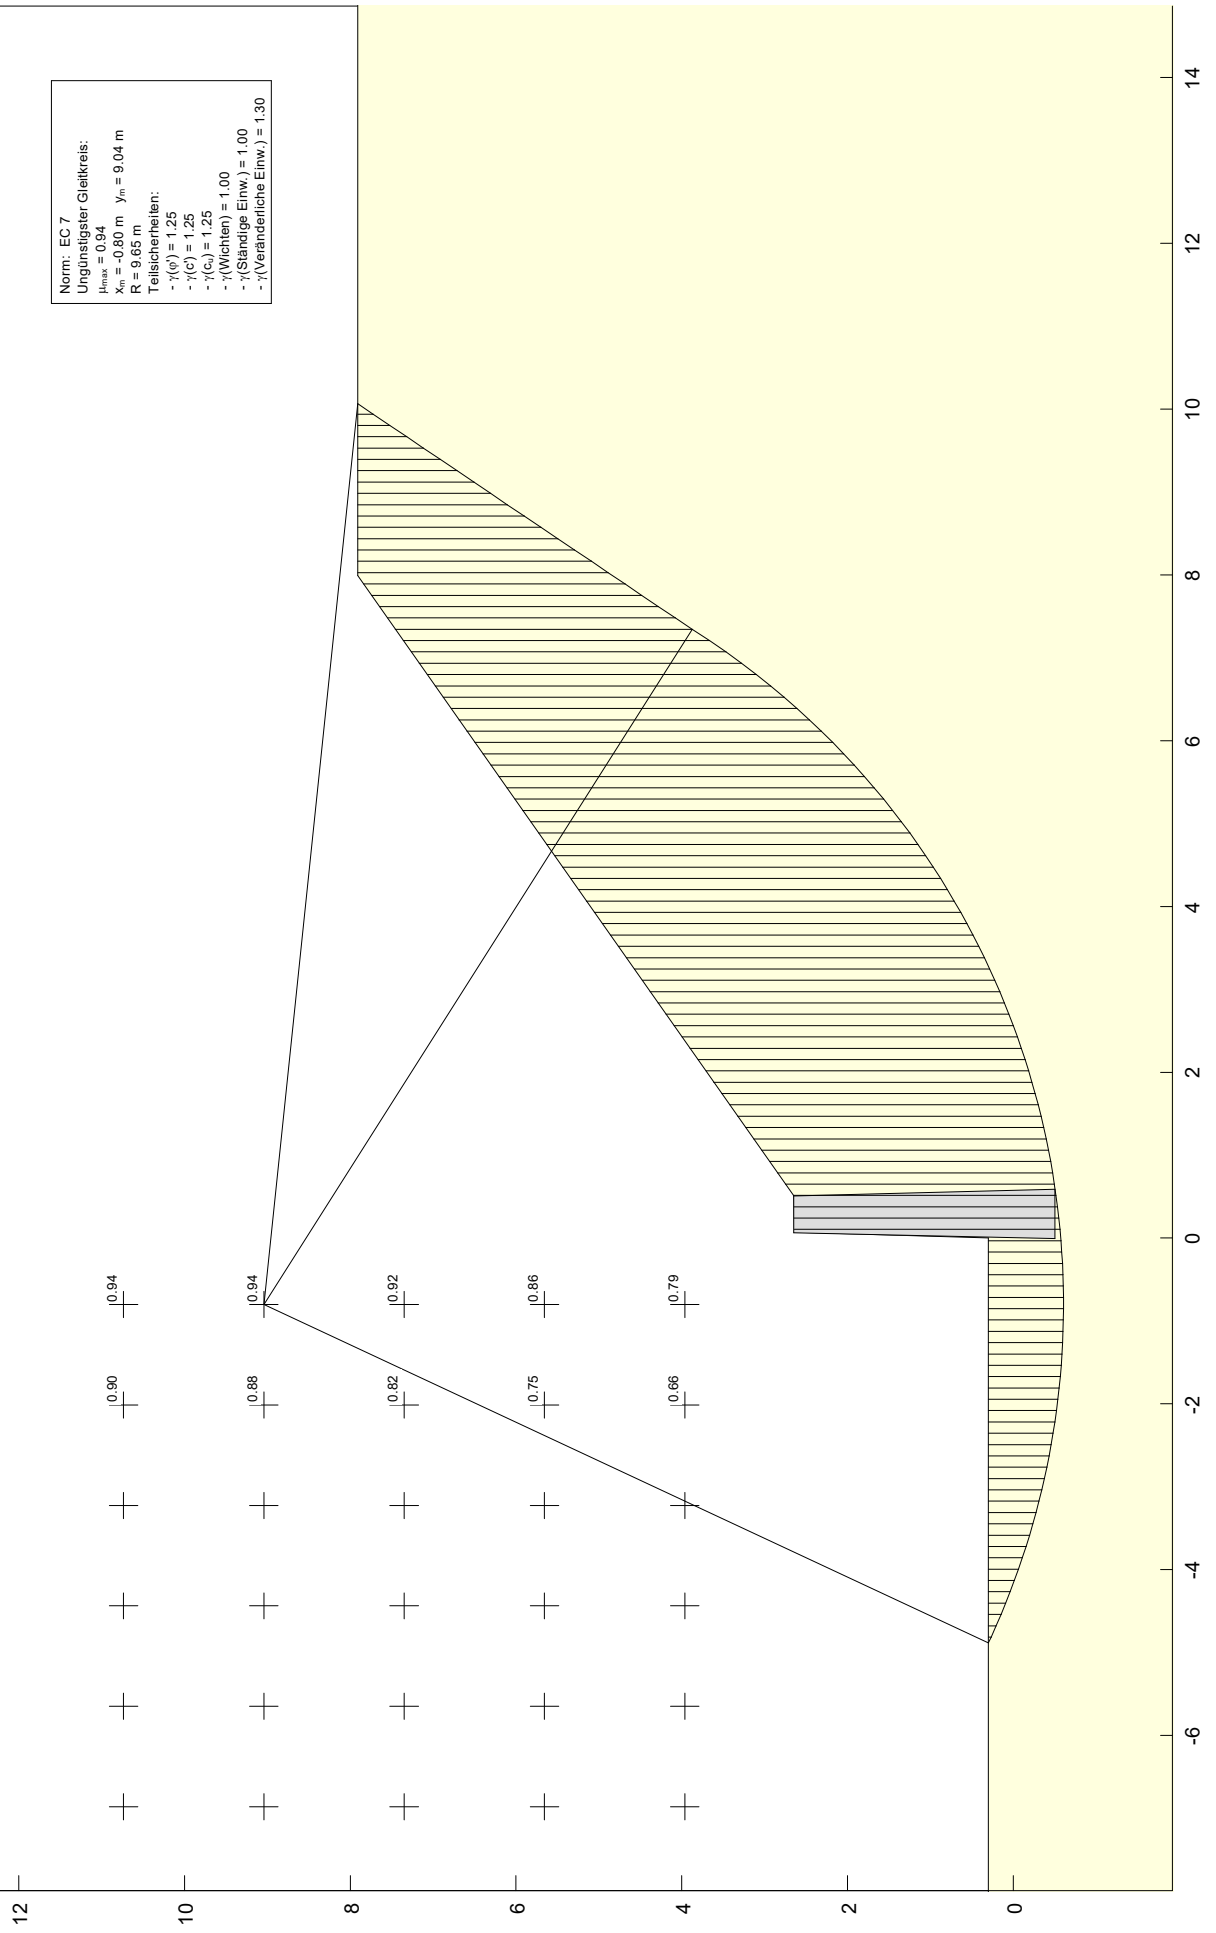
Anlage 6.1b

Norm: EC 7
 Ungünstigster Gleitkreis:
 $\lambda_{max} = 0,94$
 $x_m = -0,60$ m $y_m = 9,04$ m
 $R = 9,65$ m
 Treisicherheiten:
 $\gamma(\sigma) = 1,25$
 $\gamma(c_u) = 1,25$
 $\gamma(\text{Wichten}) = 1,00$
 $\gamma(\text{Ständige Einw.}) = 1,00$
 $\gamma(\text{Veränderliche Einw.}) = 1,30$

Boden	ϕ_k [°]	c_k [kN/m ²]	γ_k [kN/m ³]	Bezeichnung
	27,50	5,00	22,00	GU*

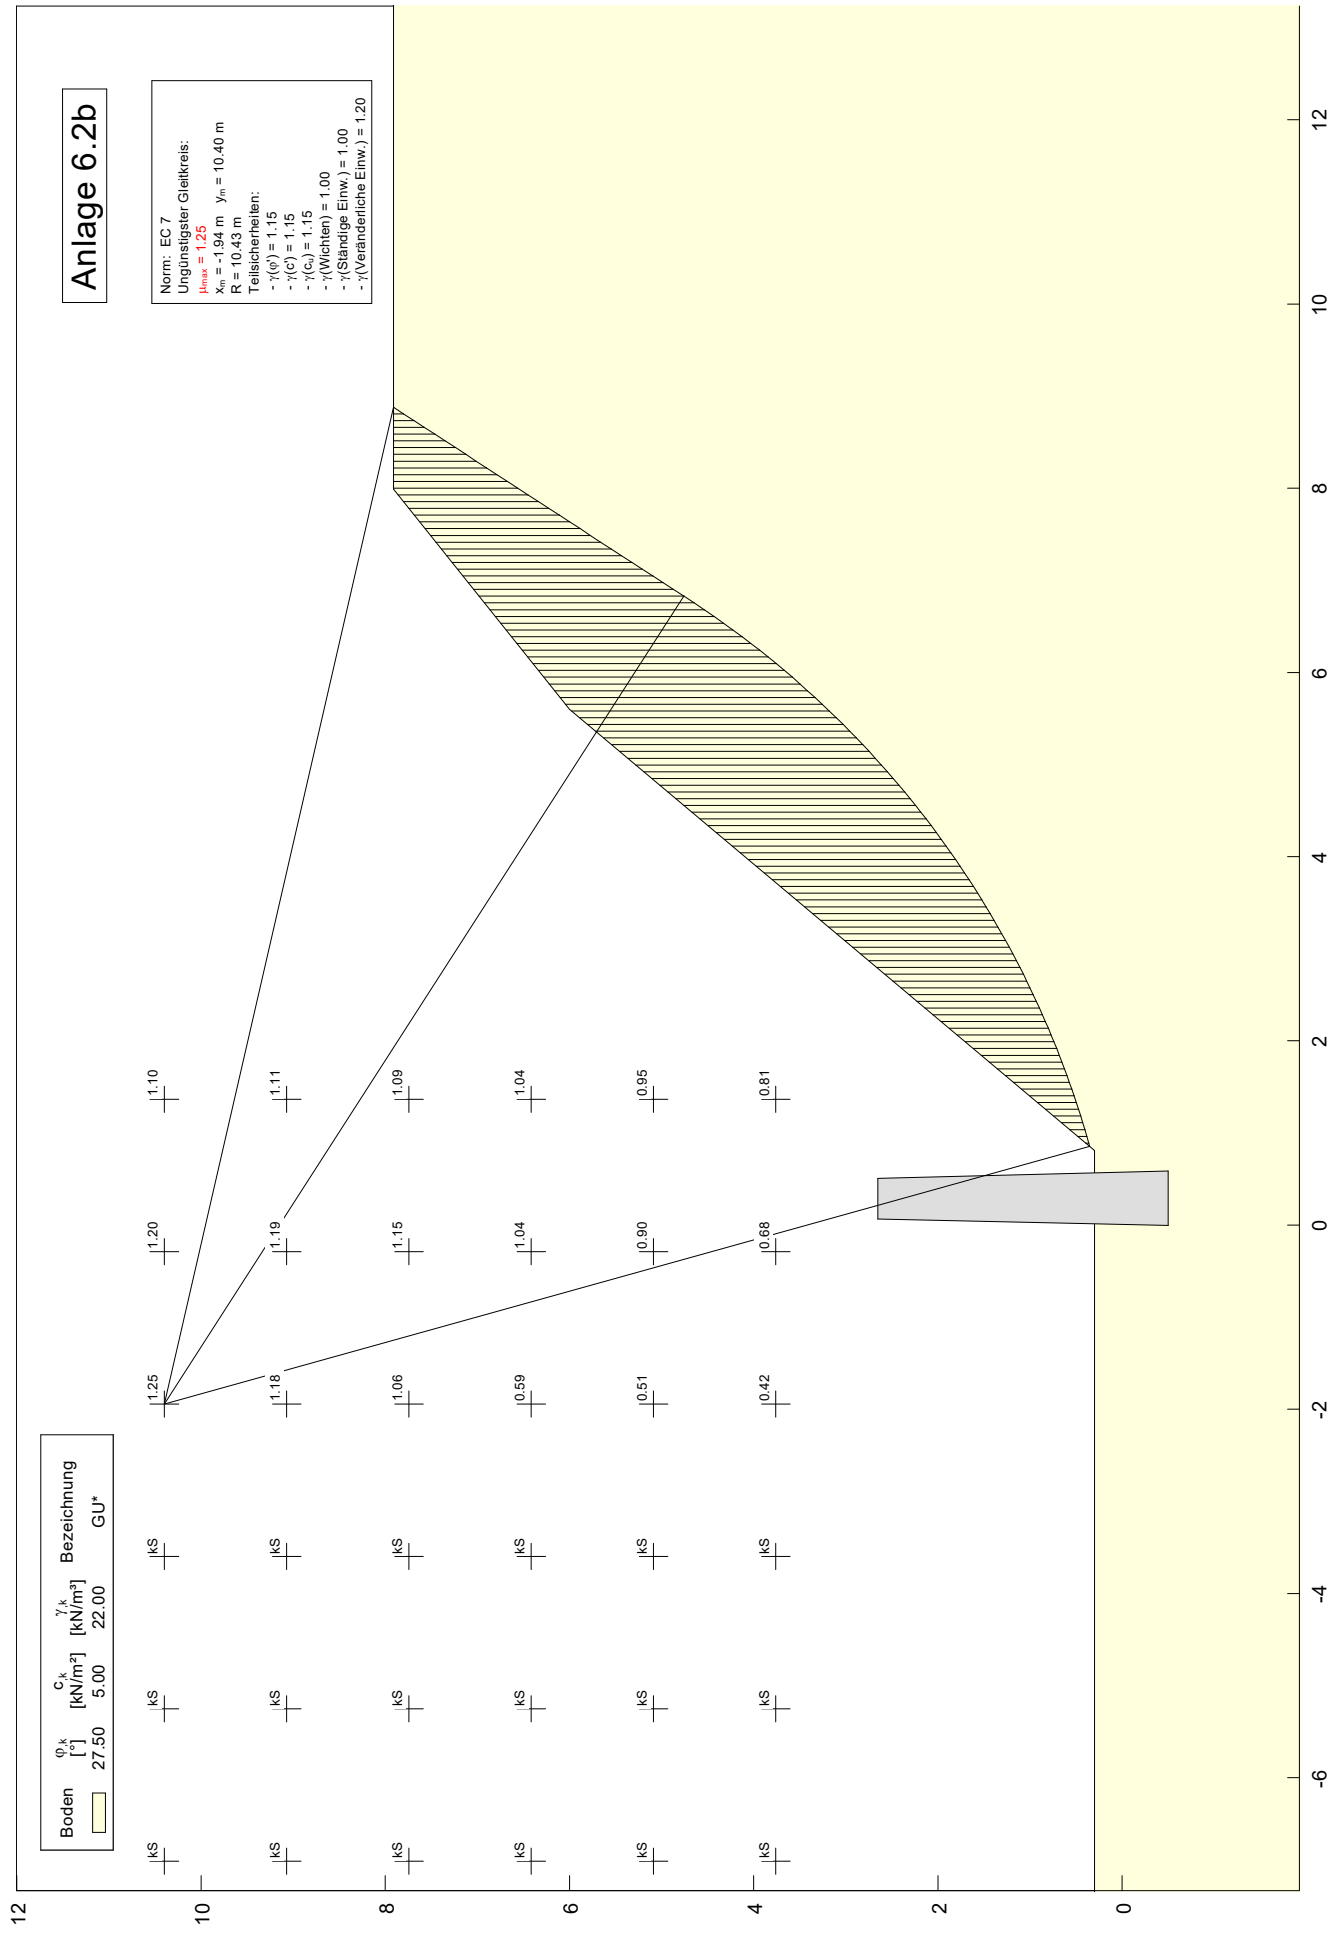
Anlage 6.2b

Norm: EC 7
 Ungünstigster Gleitkreis:
 $\beta_{max} = 1,25$
 $x_m = -1,94 \text{ m}$ $y_m = 10,40 \text{ m}$
 $R = 10,43 \text{ m}$
 Teilsicherheiten:
 $\gamma(\phi) = 1,15$
 $\gamma(c) = 1,15$
 $\gamma(\text{Wichten}) = 1,00$
 $\gamma(\text{Ständige Einw.}) = 1,00$
 $\gamma(\text{Veränderliche Einw.}) = 1,20$

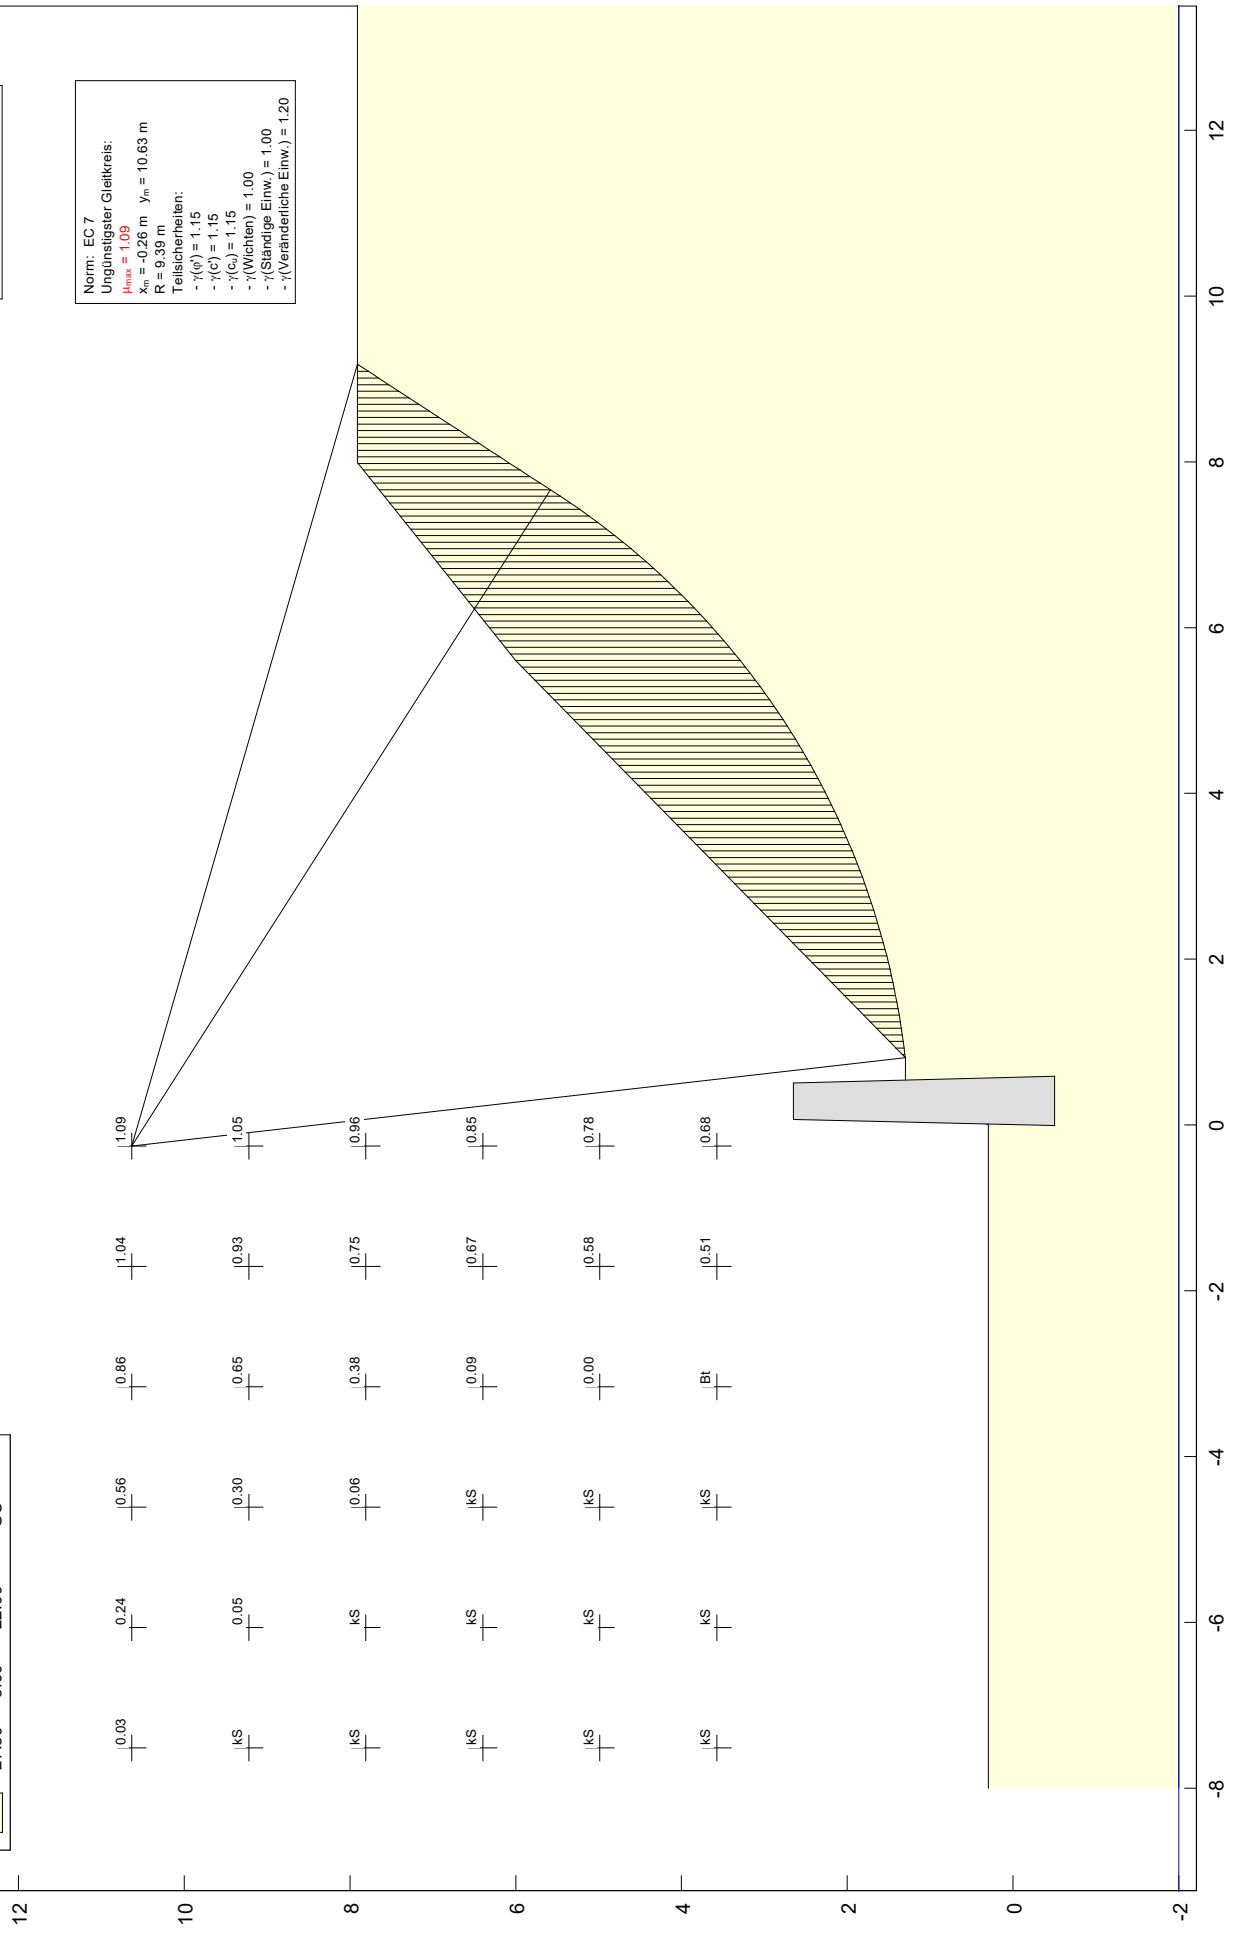
Anlage 6.3

Norm: EC 7
 Ungünstigster Gleitkreis:
 $\lambda_{min} = 1.09$
 $x_m = -0.26$ m $y_m = 10.63$ m
 $R = 9.39$ m
 Treisicherheiten:
 $\gamma(\phi) = 1.15$
 $\gamma(c_u) = 1.15$
 $\gamma(\text{Wichten}) = 1.00$
 $\gamma(\text{Ständige Einw.}) = 1.00$
 $\gamma(\text{Veränderliche Einw.}) = 1.20$

Boden	ϕ_k [°]	c_k [kN/m ²]	γ_k [kN/m ³]	Bezeichnung
	27.50	5.00	22.00	GU*
