Örtliches Hochwasservorsorgekonzept

ANNWEILER AM TRIFELS

Teil Klingelberg

Stand Juni 2018

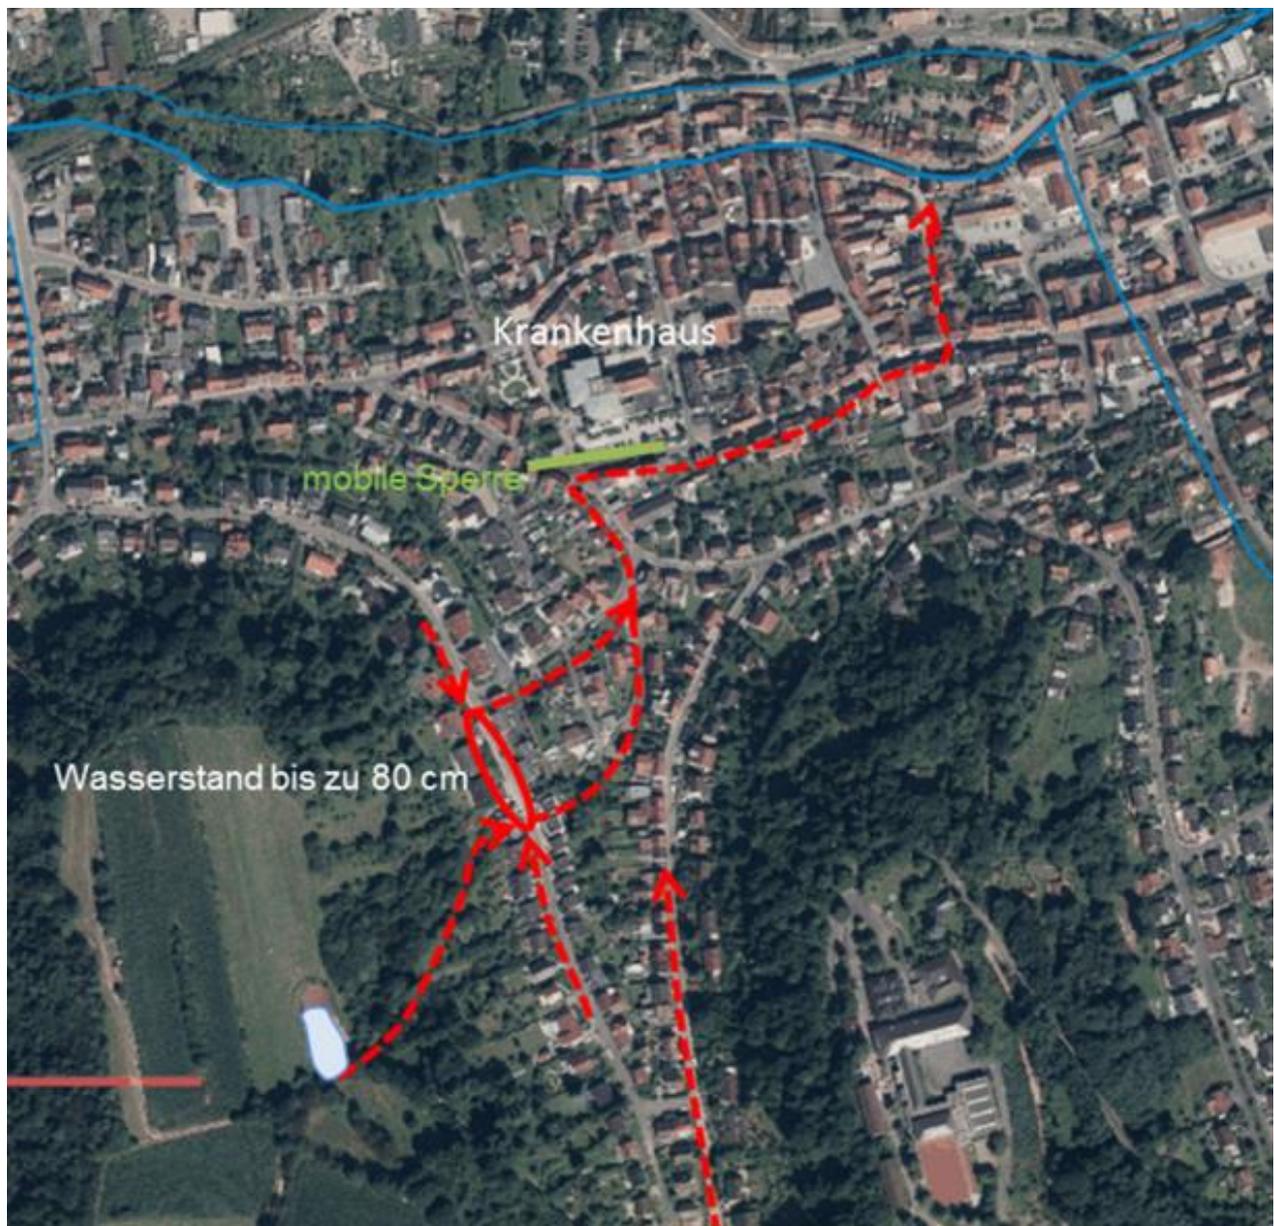
Vom Klingelberg wälzten sich Sturzfluten ins Tal. Wasser mit Schlamm und Geröll sammelte sich auf den Straßen „Am Klingelberg“, „Zum Honigsack“ und „Steimertal“ und drang in zahlreiche Keller ein. Nach Aussagen von Ortskundigen stand das Schlammwasser am Abzweig Brunnenring bis zu 80 cm hoch. In der Straße „Zum Honigsack“ kam es zu einem Hangrutsch.

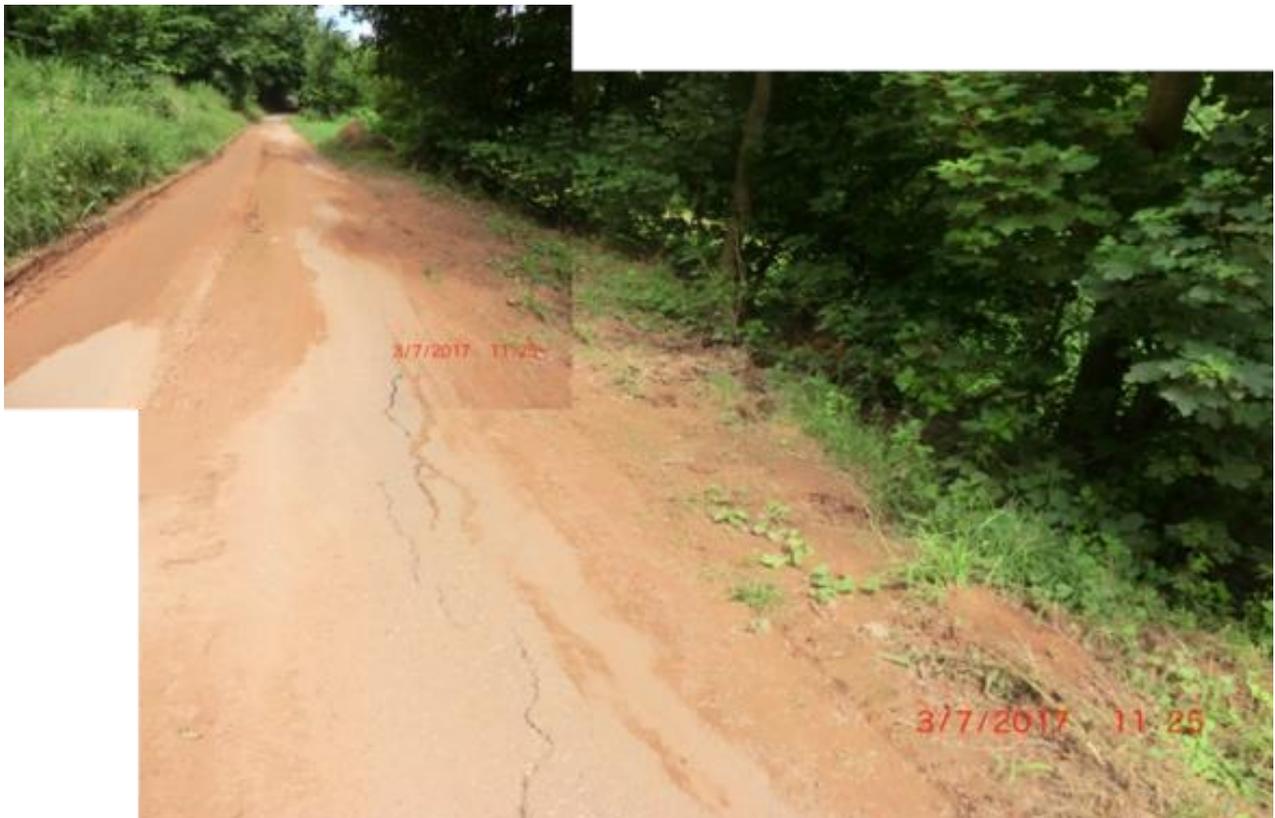
Ein ähnliches Szenario wiederholte sich im Juni 2017. Wieder fiel Starkregen über dem Klingelberg und wieder stürzten Sturzbäche in die Wohngebiete. Schäden gab es bei diesem Ereignis erneut auf Privatgrundstücken und Häusern der Straßen „Zum Honigsack“ und „Steimertal“. Die Straßen und die Kanalisation mussten aufwändig gereinigt und die Wege wiederhergestellt werden.

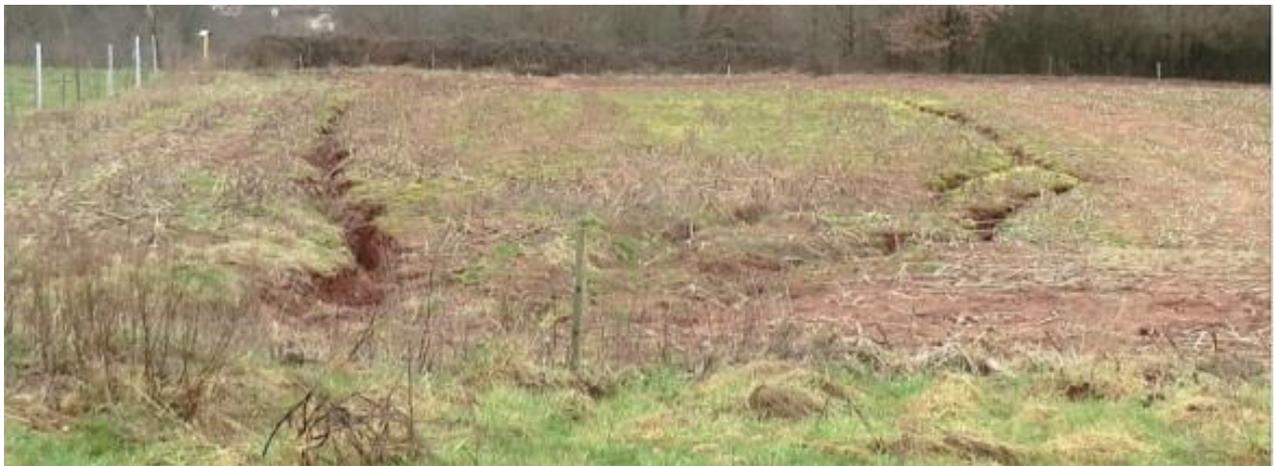
Auf dem Klingelberg kam es 2017 bei den geschilderten Schadensereignissen zu massiven Erosionsschäden auf den Ackerflächen im Einzugsgebiet westlich...

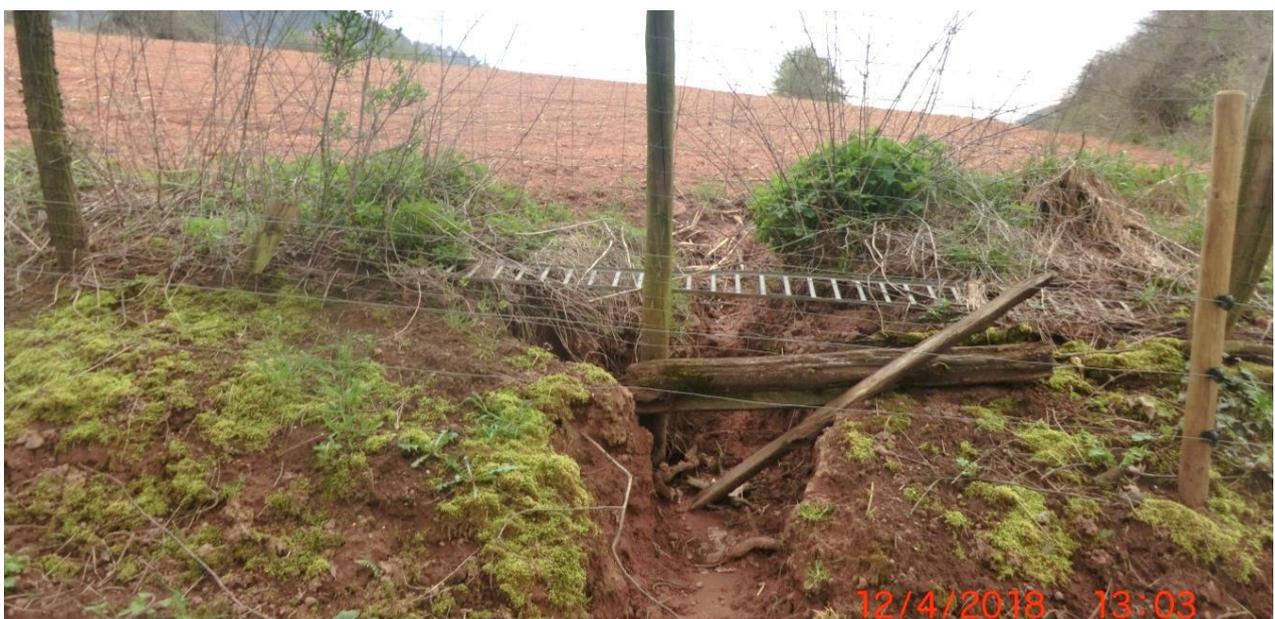
... und östlich der Wasserscheide ...

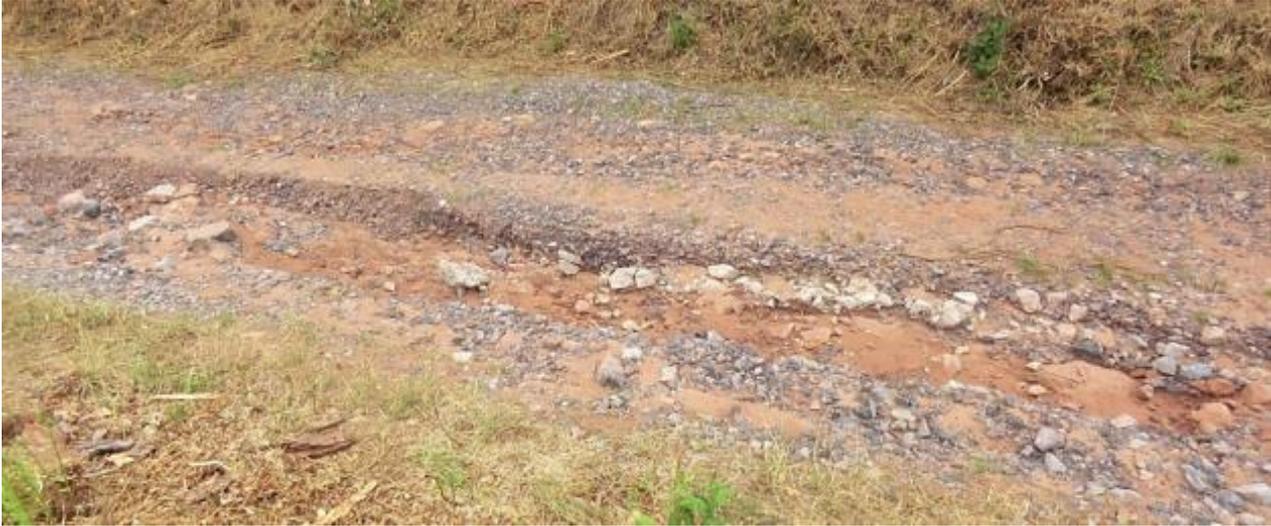
... sowie auf der Erschließungsstraße ...

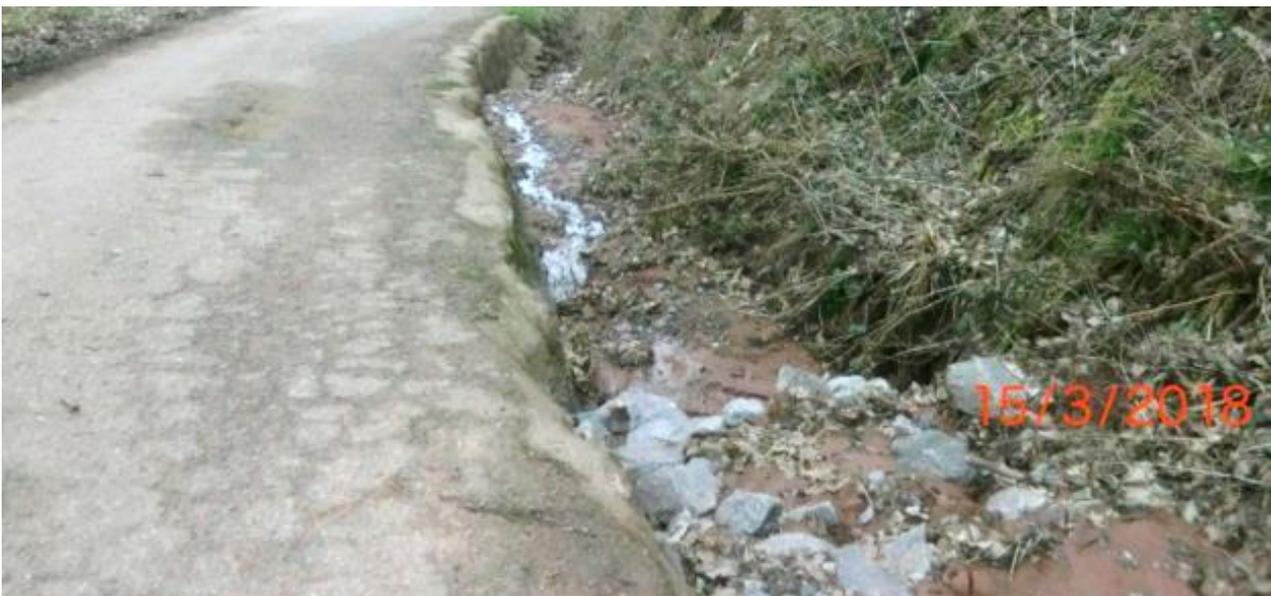
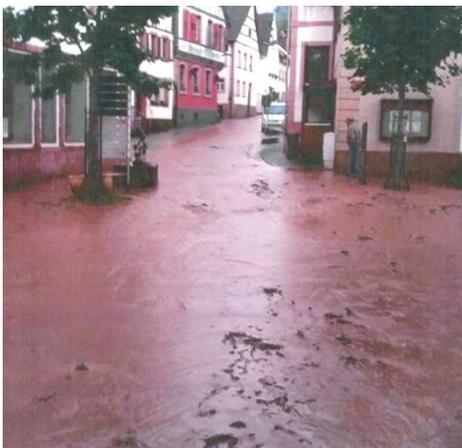
... und in den Seitengräben.

Das erodierte Material fand sich als Schlammdecke in den Wohngebieten und der Altstadt wieder.

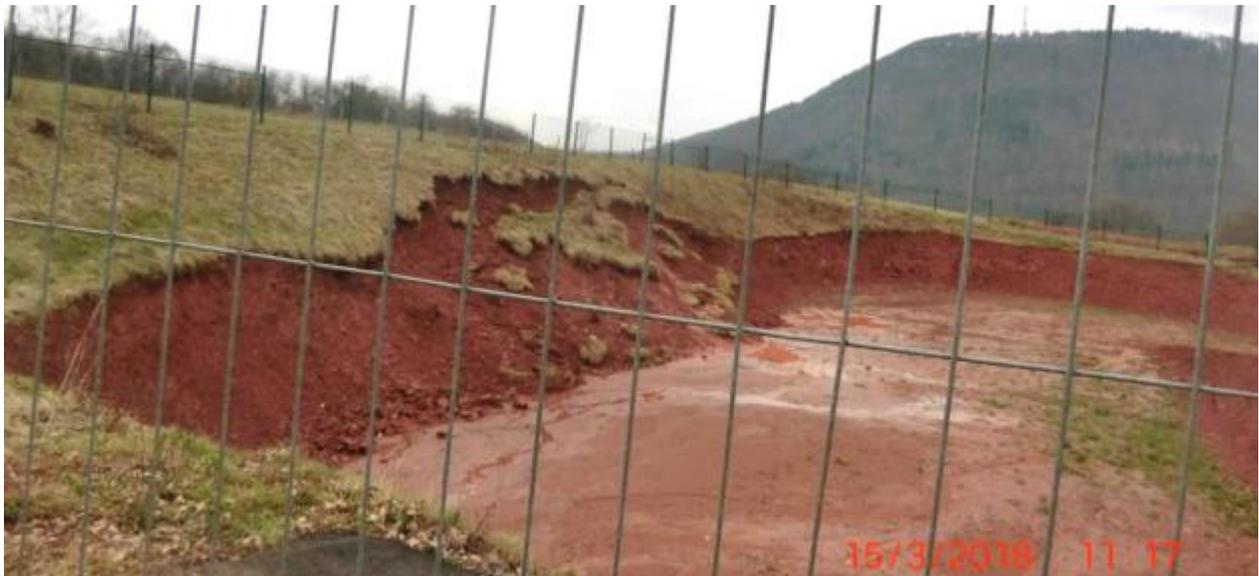
Im Rückhaltebecken rutschte nach der letzten Befüllung die Böschung ab.

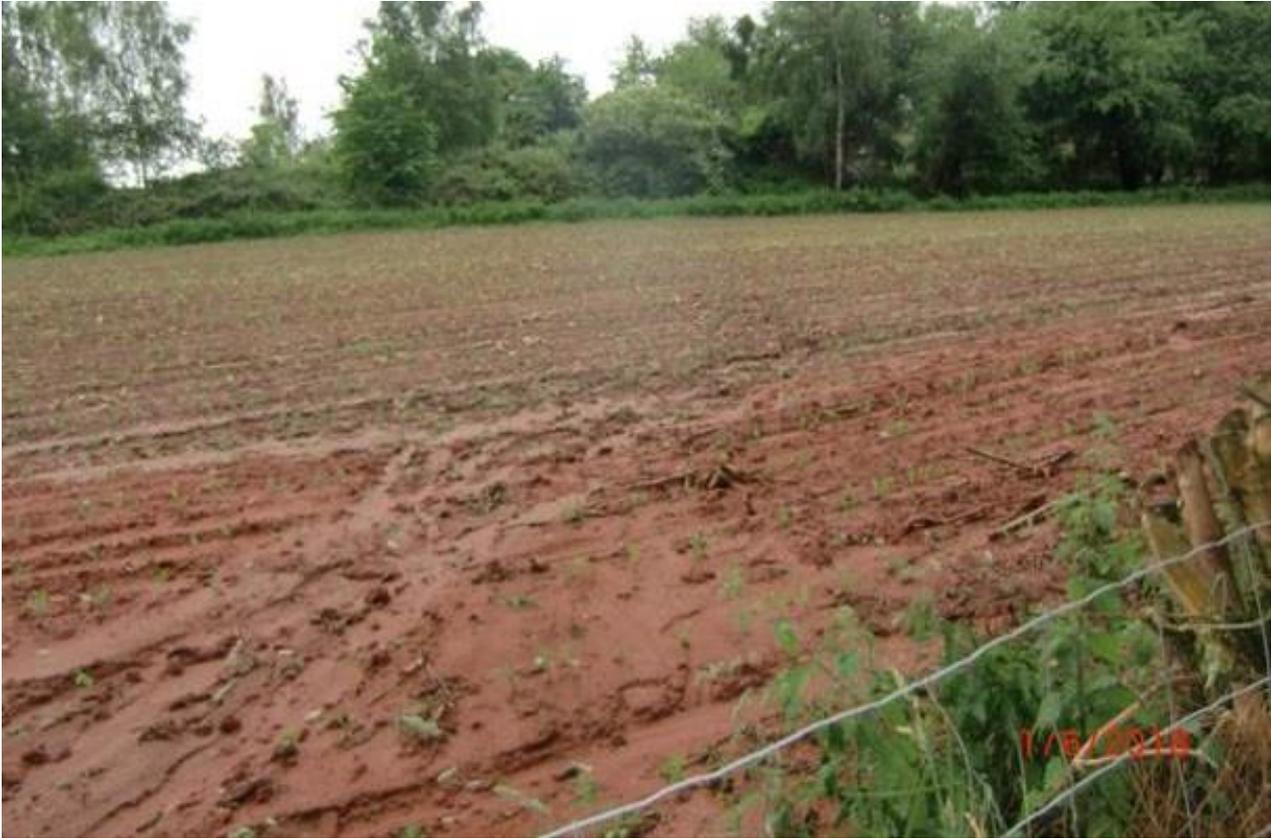
Bilder vom Juni 2018 zeigen in Bereichen ohne Bodendeckung nach wie vor Erosionen auf Ackerflächen.

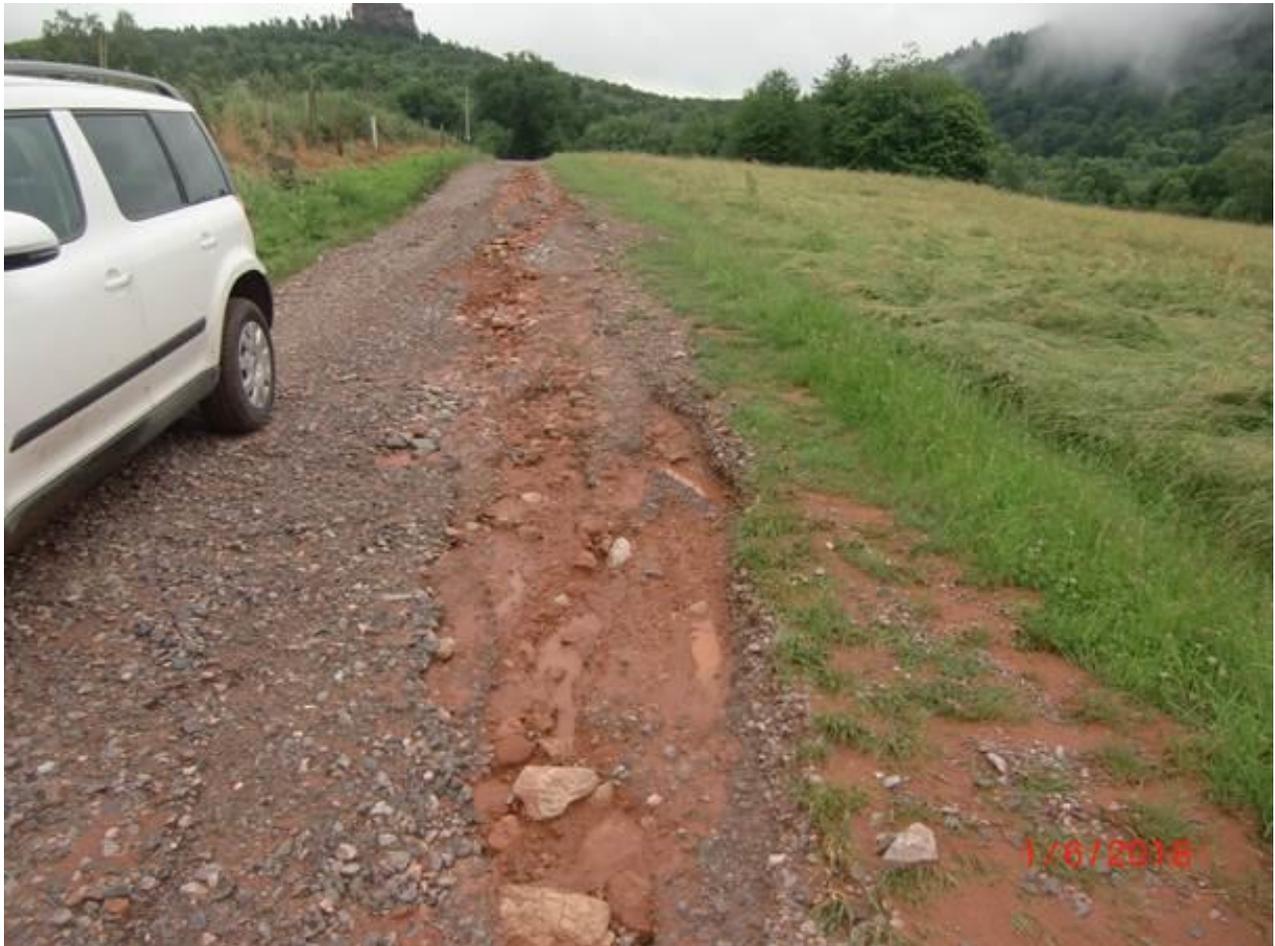
Das auf der Erschließungsstraße abfließende Wasser führte zu neuen Erosionen.

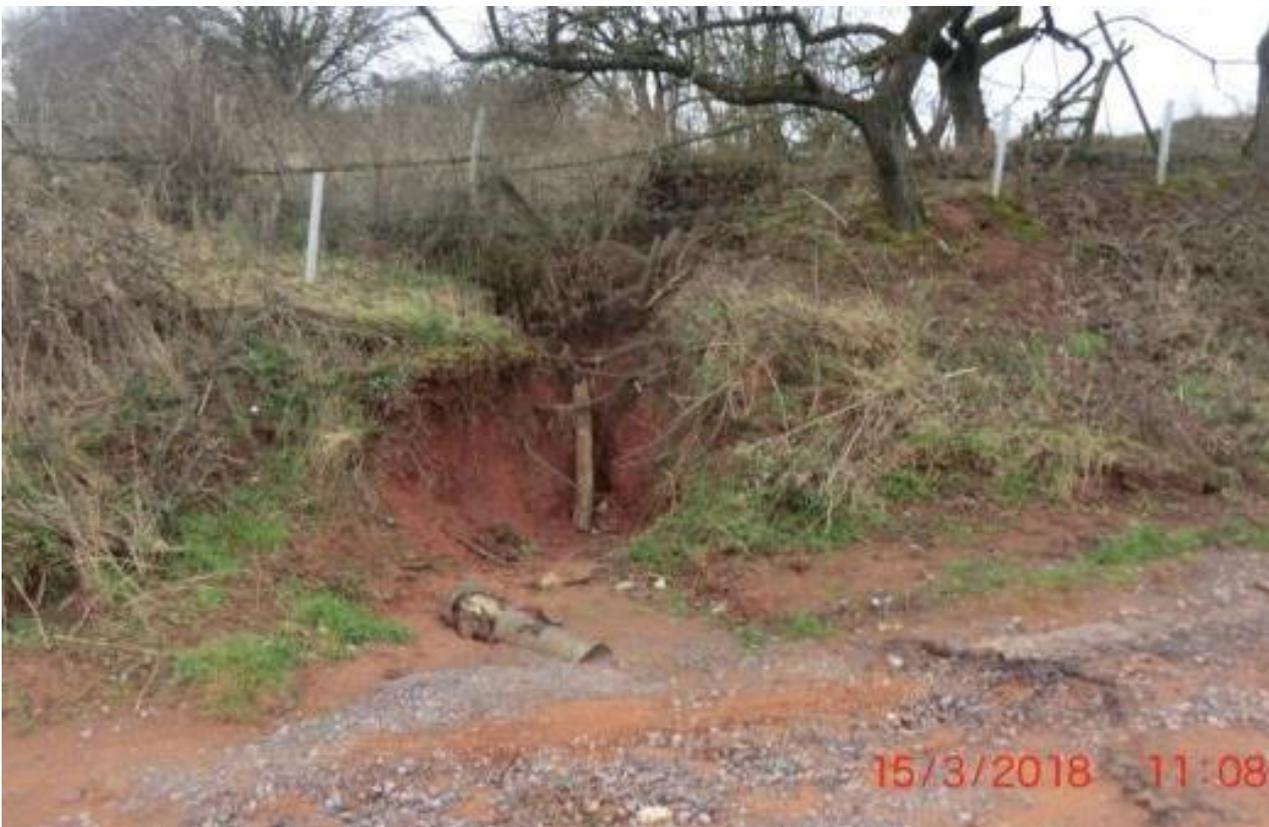
... was zu Erosionsrinnen in der Böschung ...

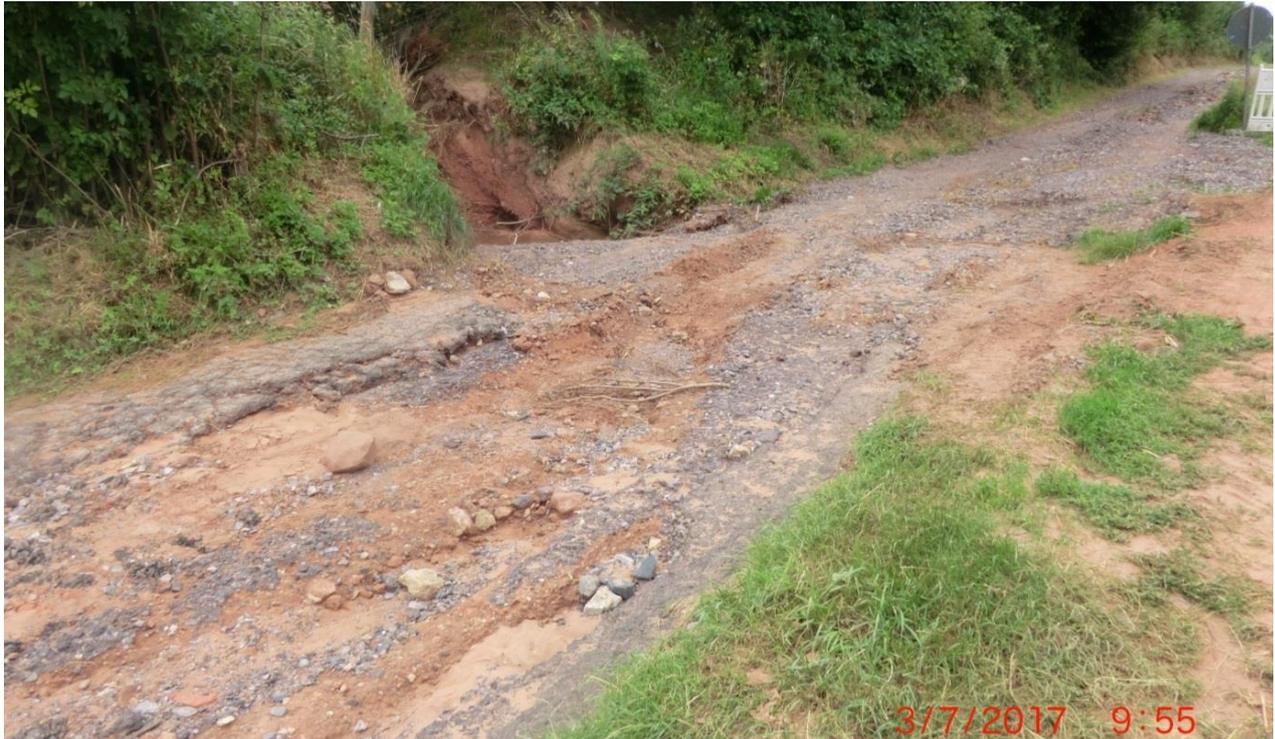
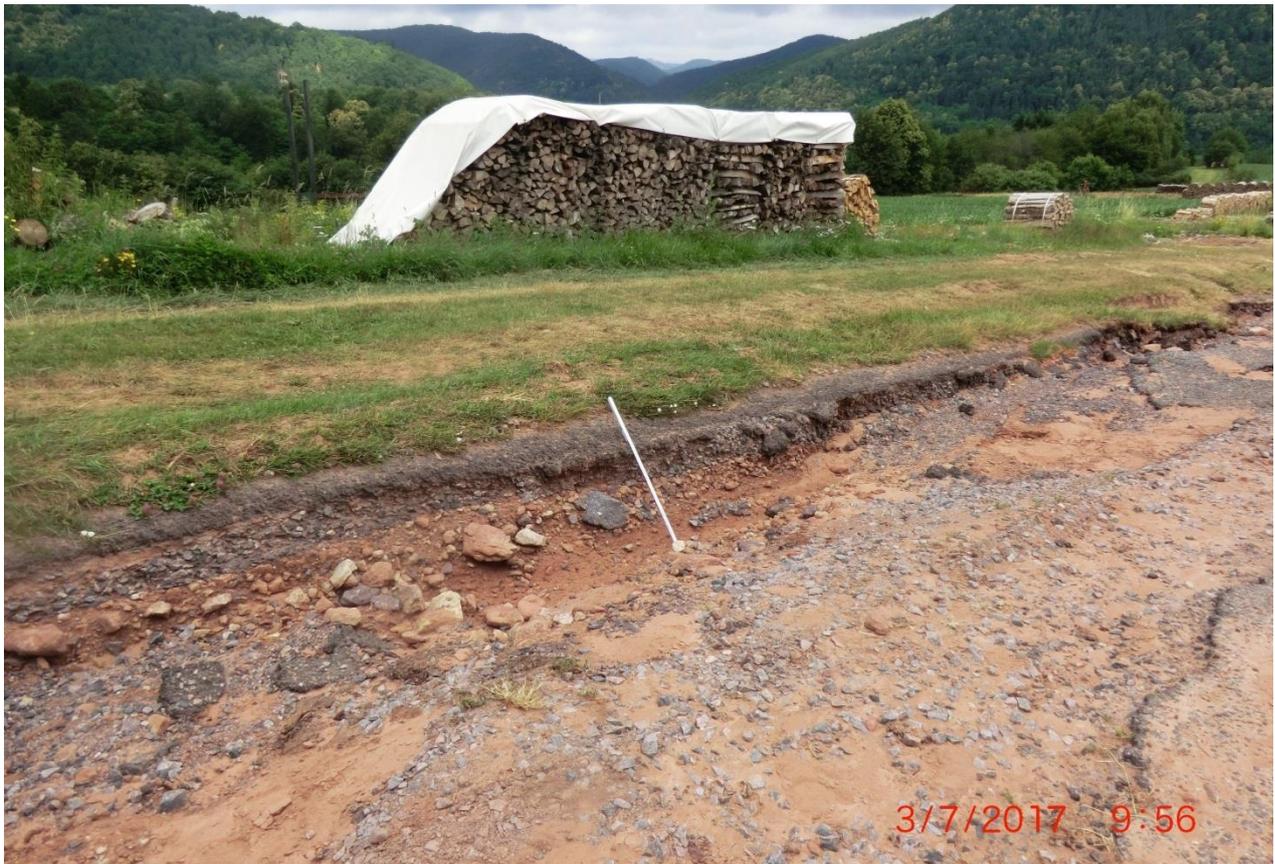
... und auf der Straße führt.

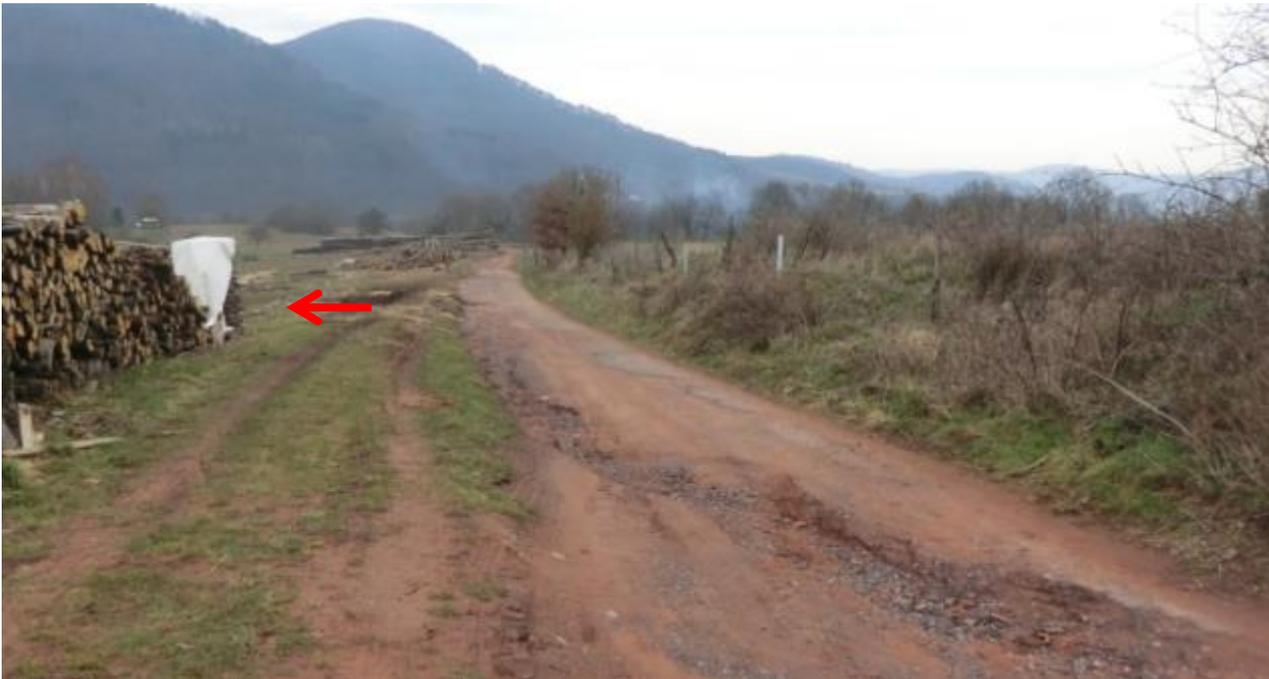
An einigen Stellen fließt das Wasser von der Erschließungsstraße in die unterhalb liegenden Ackerflächen zum Klingelbach und damit nicht zum Rückhaltebecken.

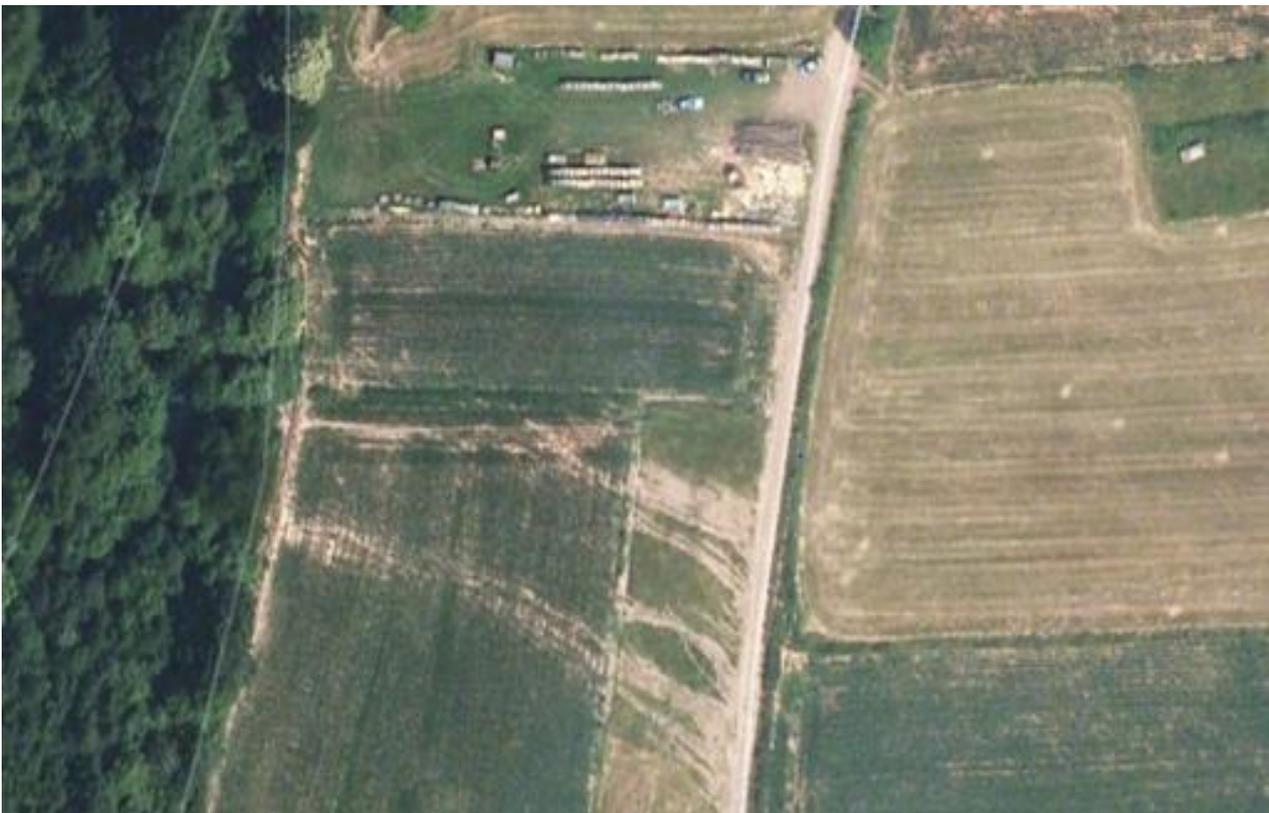
Die entsprechenden Erosionsspuren sind in Luftbildern ...

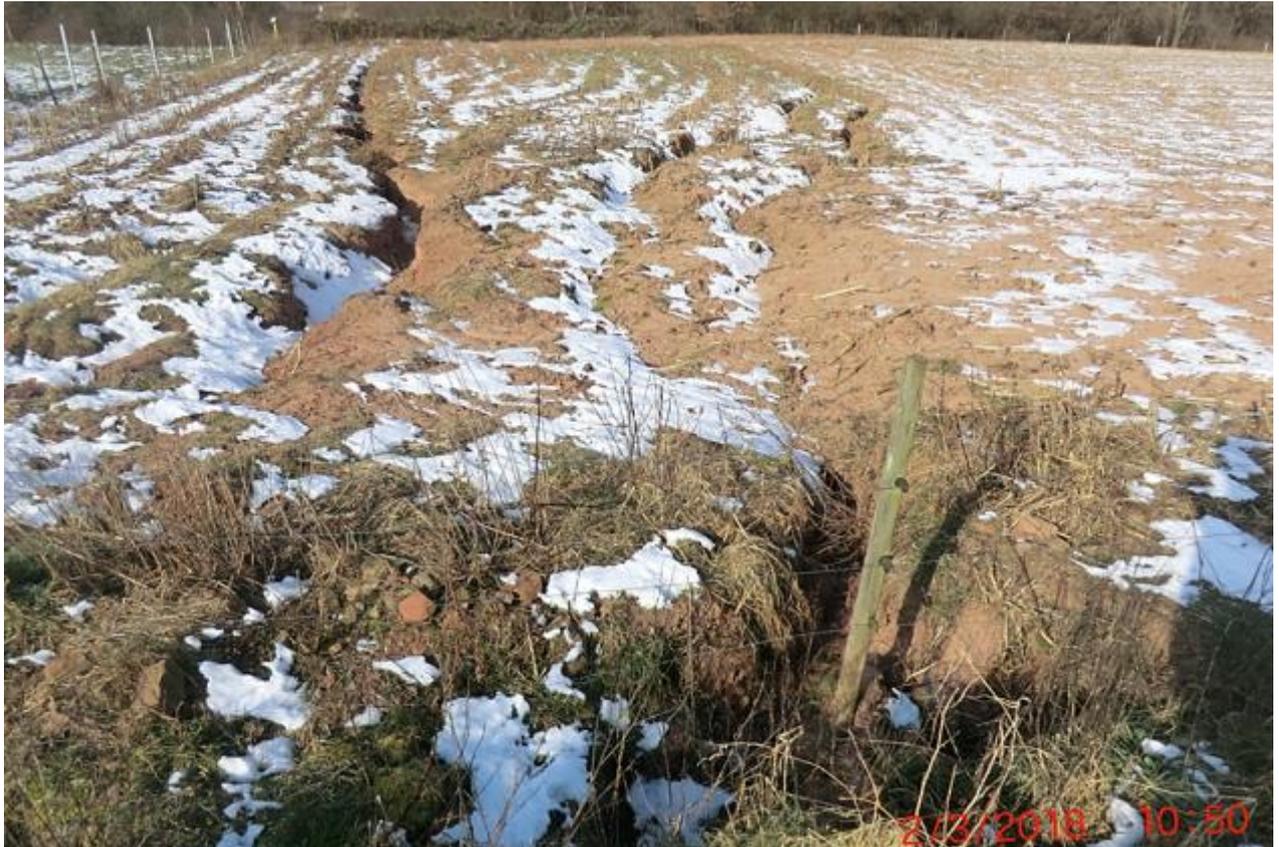
... und im Gelände deutlich zu erkennen.

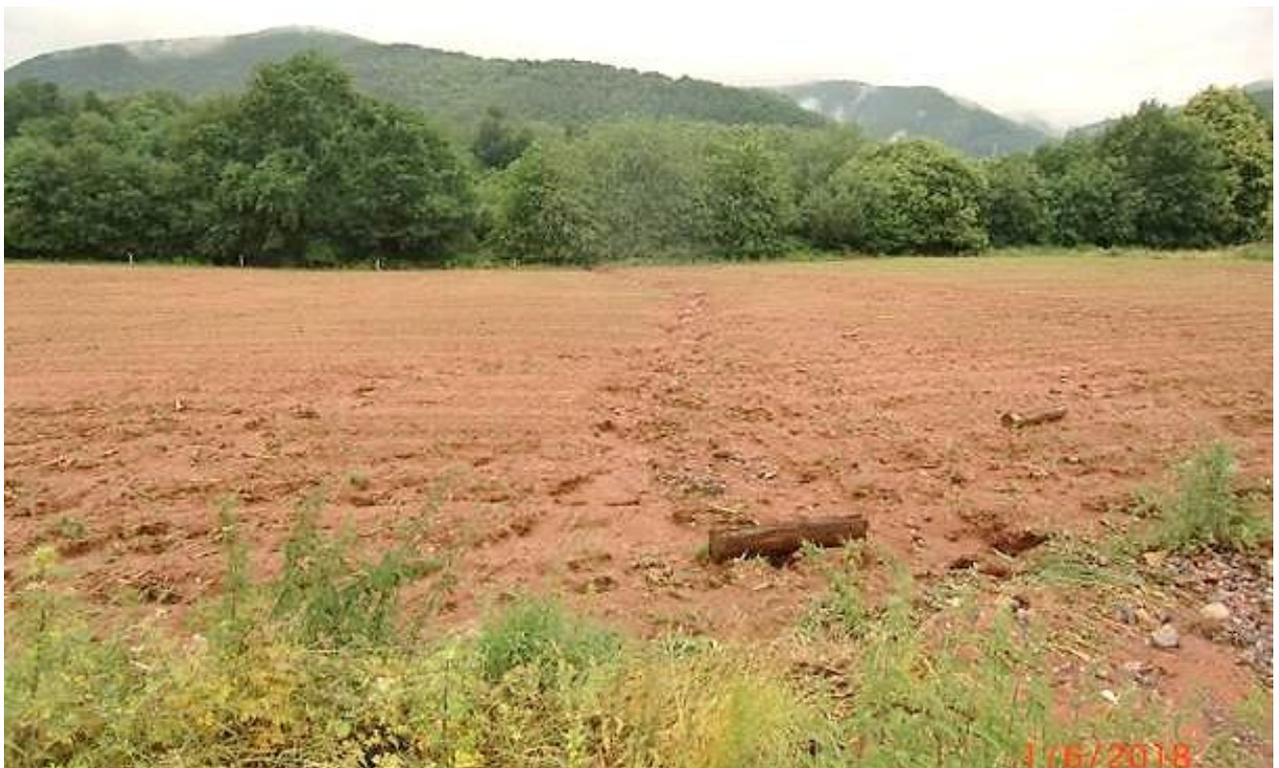
Obwohl die Erosionsrinnen im April/Mai 2018 nach Angabe des Landwirts verfüllt wurden, hatten sich nach dem Ereignis am 31.05.2018 bereits wieder neue ausgebildet.

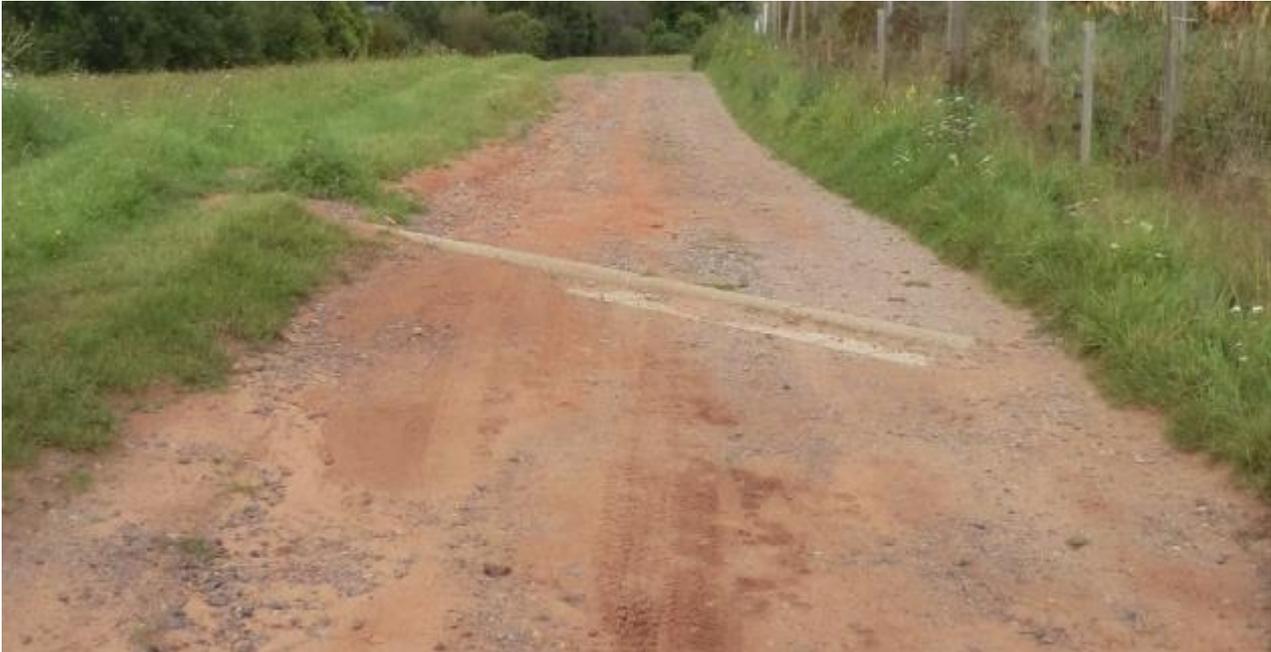
Planmäßig sollen, im oberen Teil der Erschließungsstraße, Querrinnen aus Bordsteinen und Rinnenplatten das auf der Erschließungsstraße abfließende Wasser in die talseitig angrenzende Fläche ...

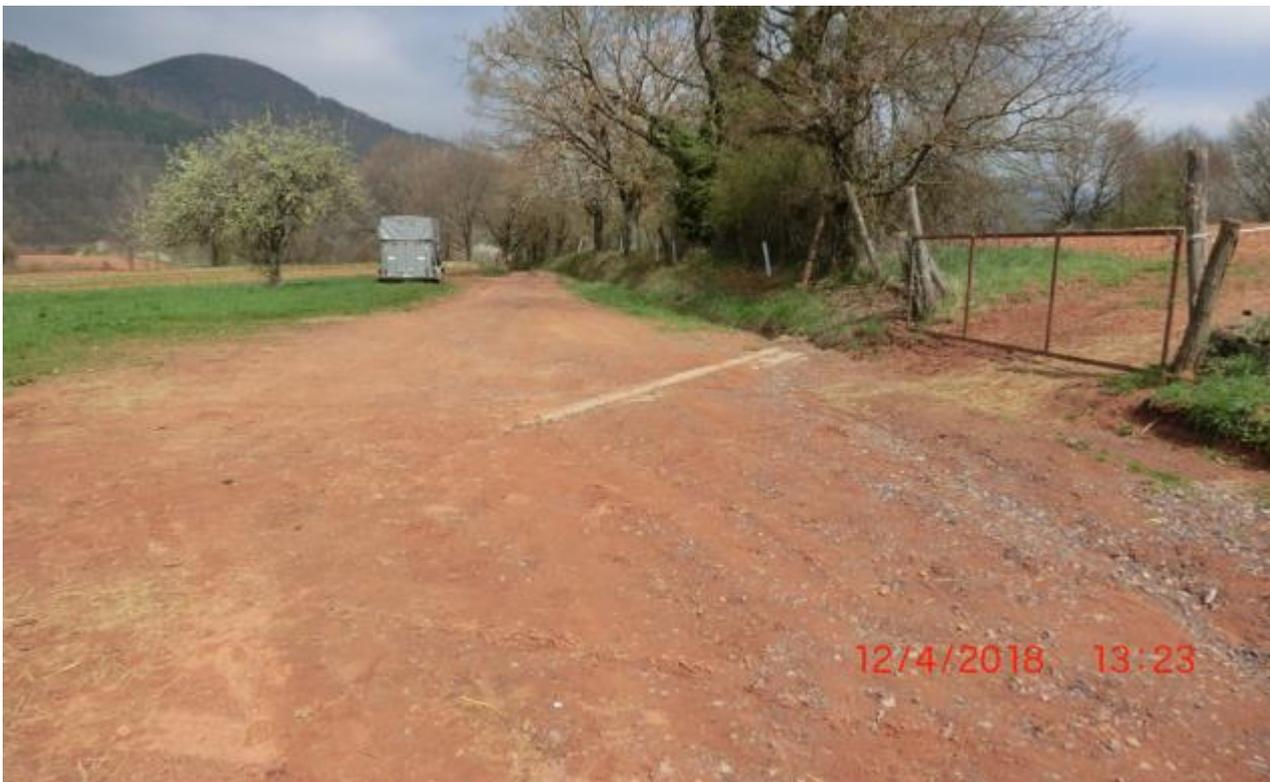
... und am Holzlagerplatz in einen bergseitigen Straßengraben ableiten. Die Querrinnen sind auf der unbefestigten Straße kaum sauber und funktionsfähig zu halten.

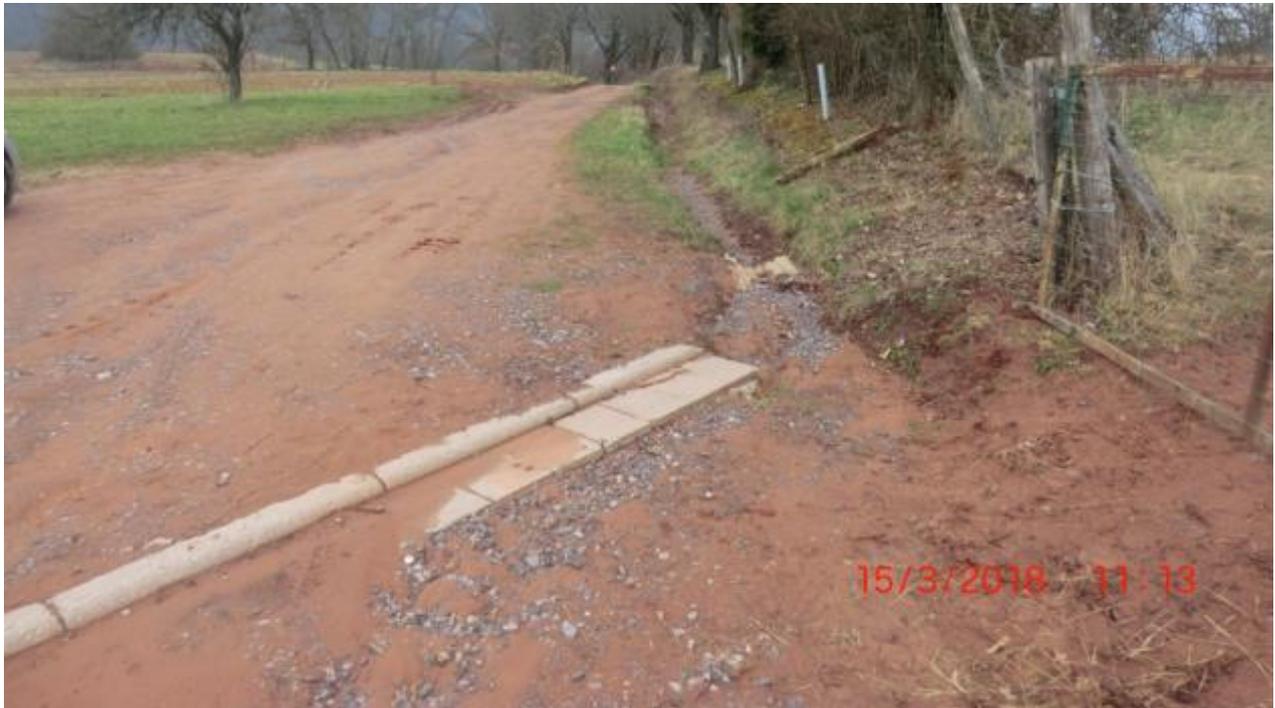
In dem unbefestigten Seitengraben kommt es bei Sturzfluten ebenfalls zu Erosionen und in flachen Bereichen lagern sich bei normalem Regen angespülte Sande wieder ab.

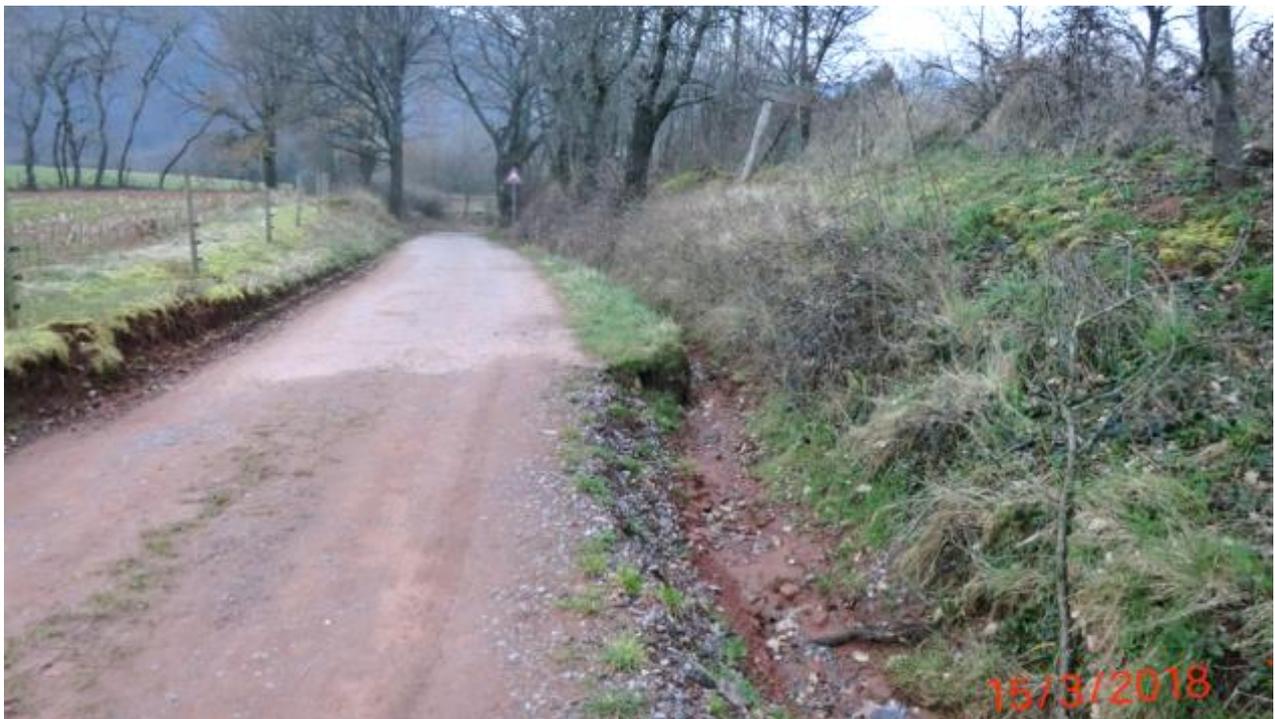
Zum Rückhaltebecken hin wird die Erschließungsstraße steiler und sie ist bis ins Steimertal asphaltiert.

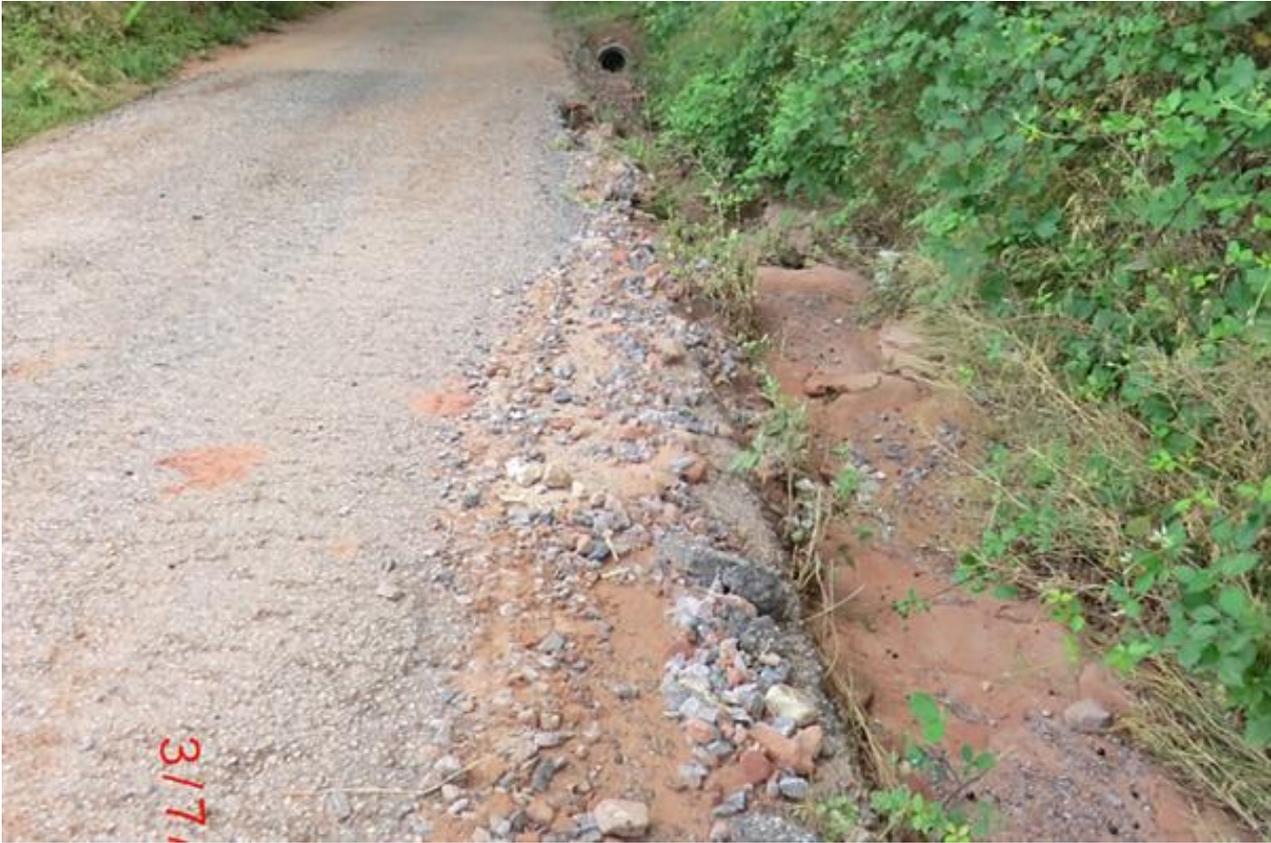
Der Seitengraben ist im Bereich von Zufahrten verrohrt. Die Durchlässe bilden bei jedem stärkeren Regen ein Abflusshindernis.

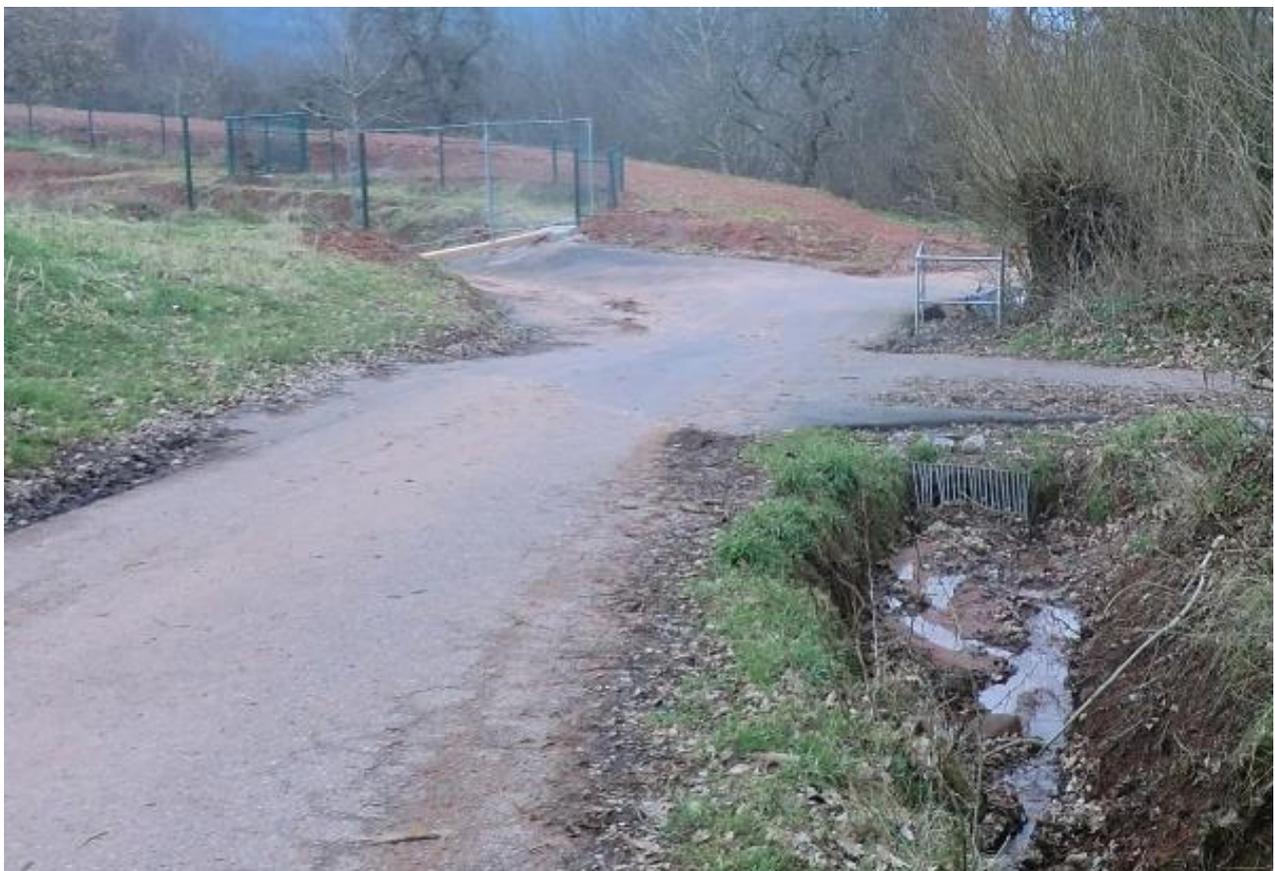
Der Graben geht an einem abzweigenden Weg in ein Rohr zum RRB über. Der Grabenablauf ist mit einem Gitter geschützt. Bei Starkregen schießt das Wasser spätestens hier auf die Straße.

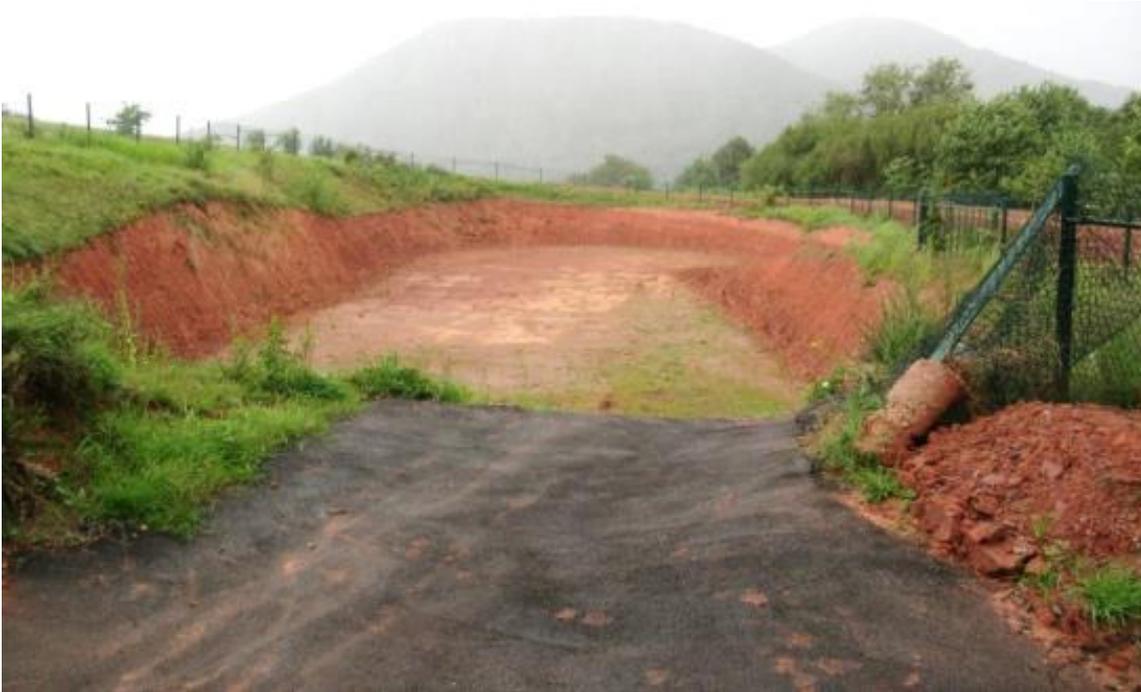
Bisher flossen große Wassermengen am RRB vorbei zur Bebauung „Zum Honigsack“ und über die Erschließungsstraße zum „Steimertal“. Um dem RRB mehr Wasser zuführen zu können, wurde oberflächlich eine asphaltierte Mulde zum Becken modelliert.
