Örtliches Hochwasservorsorgekonzept

ANNWEILER AM TRIFELS

Teil Klingelberg

Stand Juni 2018

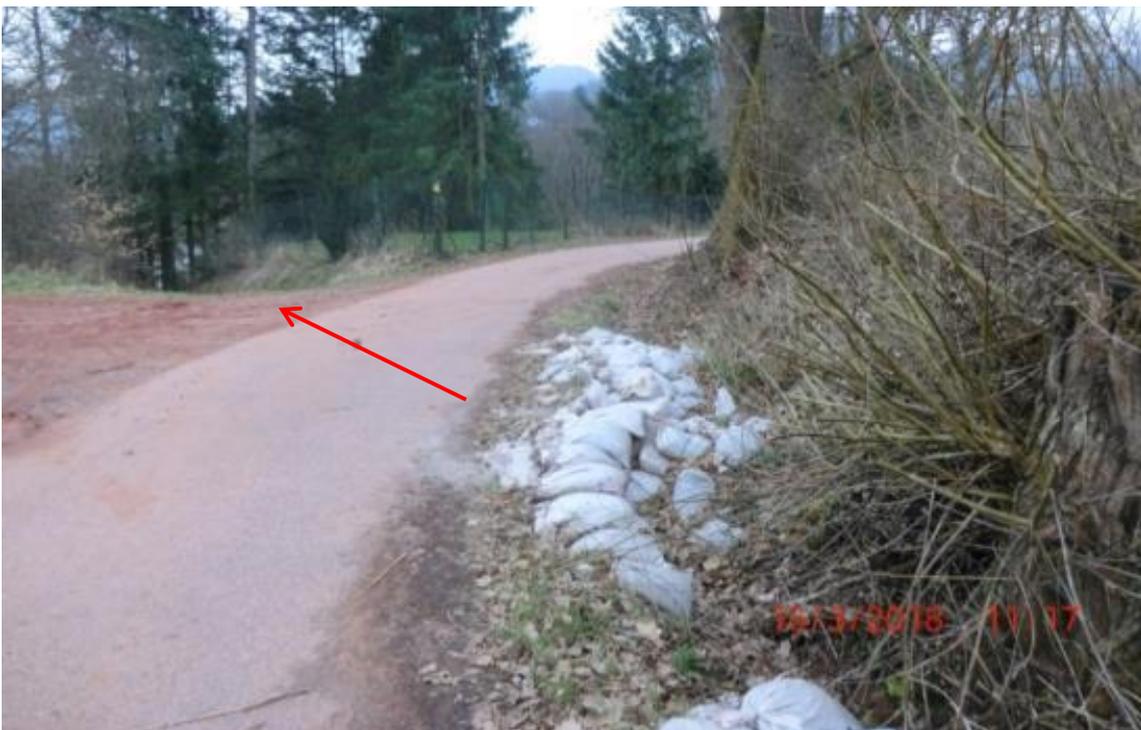
Unterhalb war zum Zeitpunkt der Ortsbegehungen der bergseitige Seitengraben der Erschließungsstraße mit Sandsäcken verschlossen. Unmittelbar gegenüber zweigt der Fußweg zur Straße „Zum Honigsack“ ab, über den 2016 und 2017 Sturzbäche in das Wohngebiet flossen.

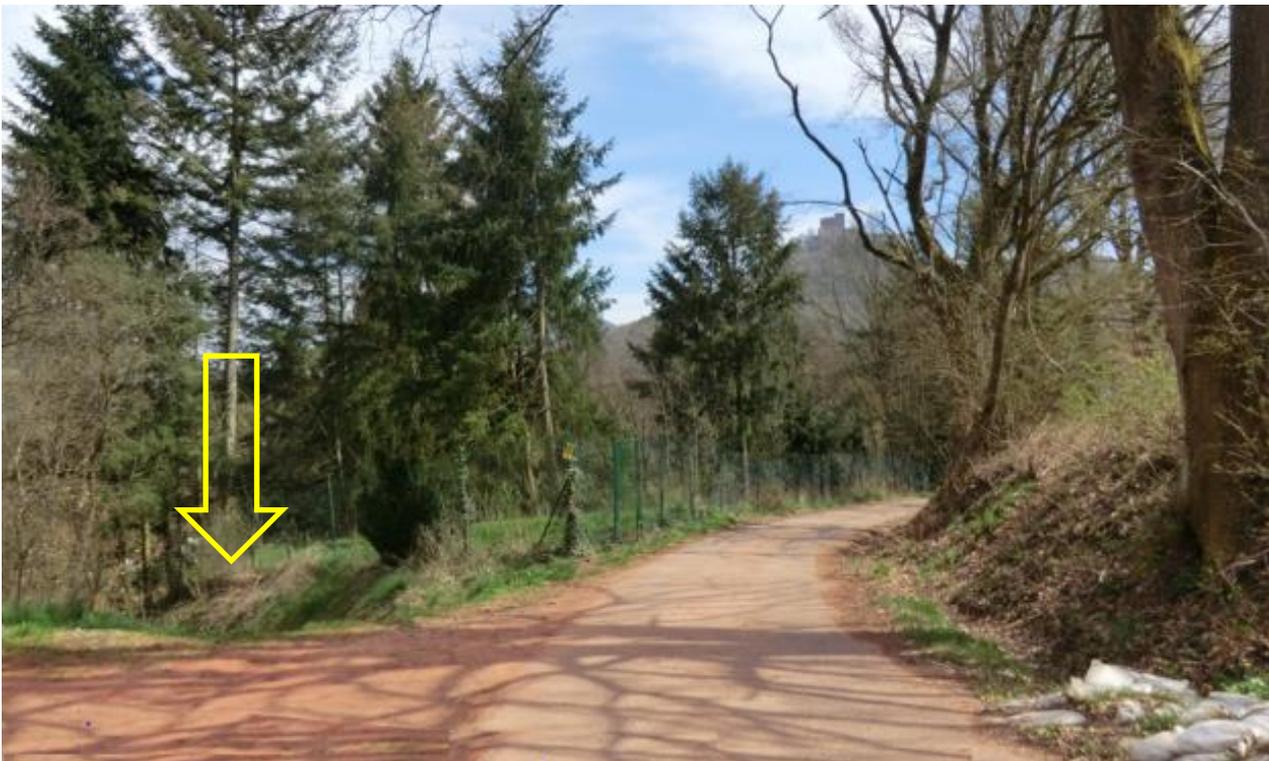
Der Fußweg, der unterhalb des Rückhaltebeckens zur Straße „Zum Honigsack“ abzweigt fungiert bei Sturzfluten als Abflussbahn.

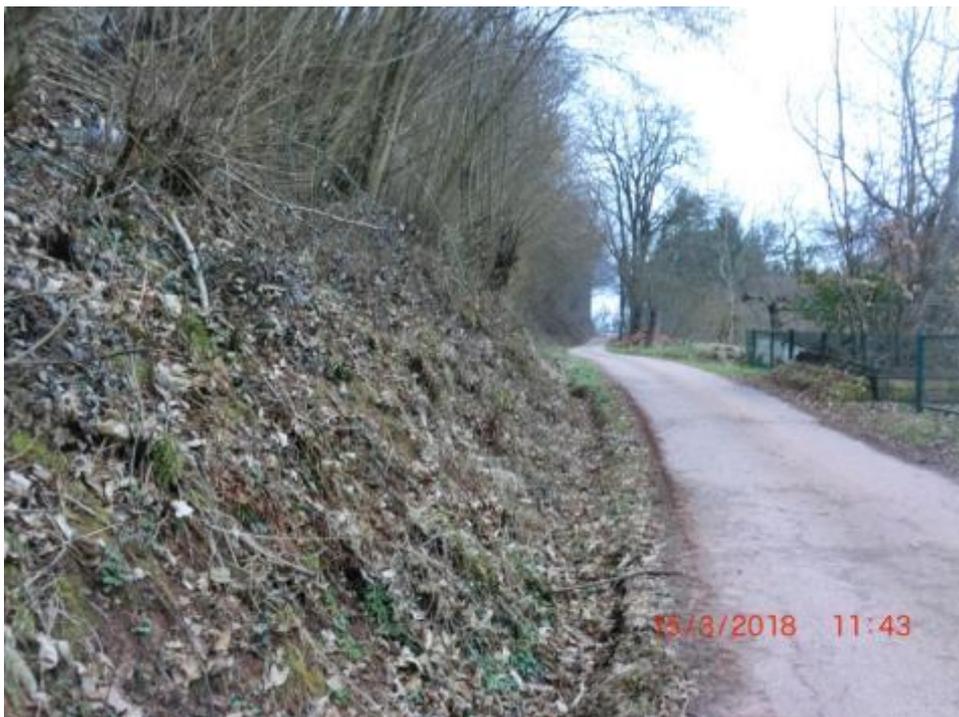
Die unterhalb verlaufende Straße hat bergseitig einen schwach ausgebildeten Entwässerungsgraben, der an vielen Stellen mit Laub und Geäst verlegt ist.

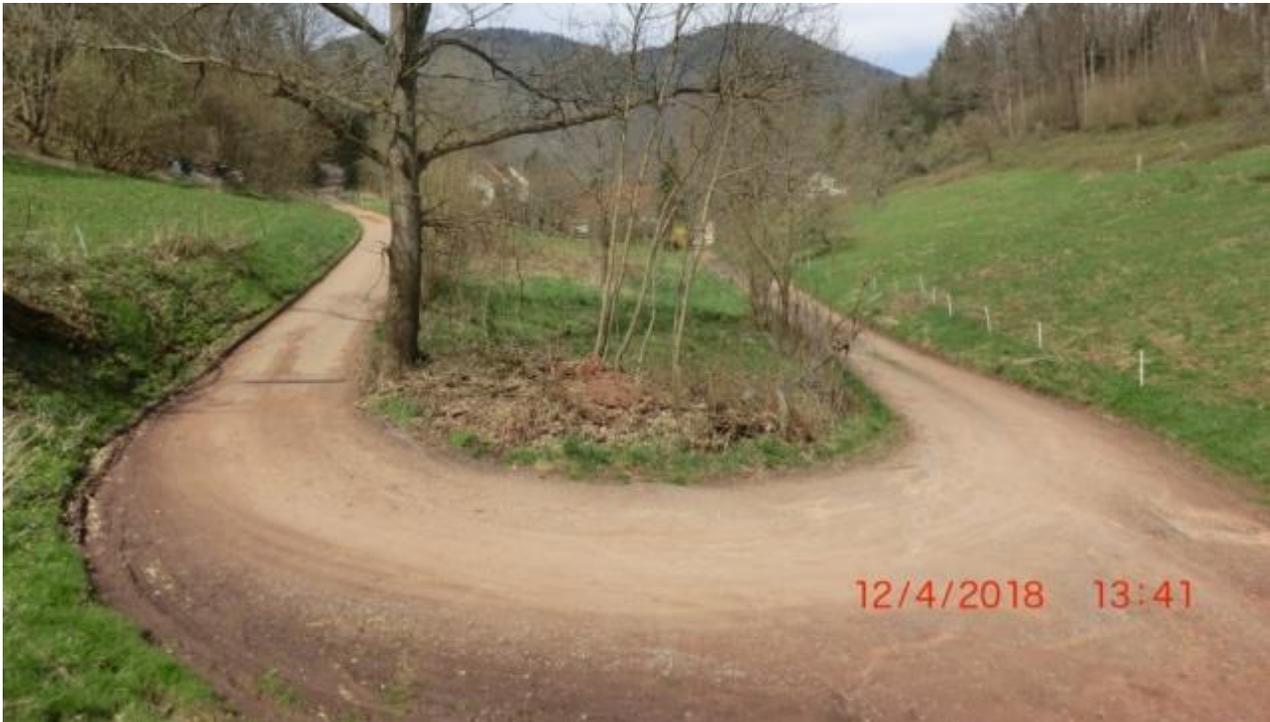
Zur Talseite schützen Erdwulste und Mauern einzelne Grundstücke vor zufließendem Außengebietswasser, andere werden von der Straße her überflutet.

Im Juli 2017 wurden zusätzlich provisorische Schutzmaßnahmen umgesetzt.

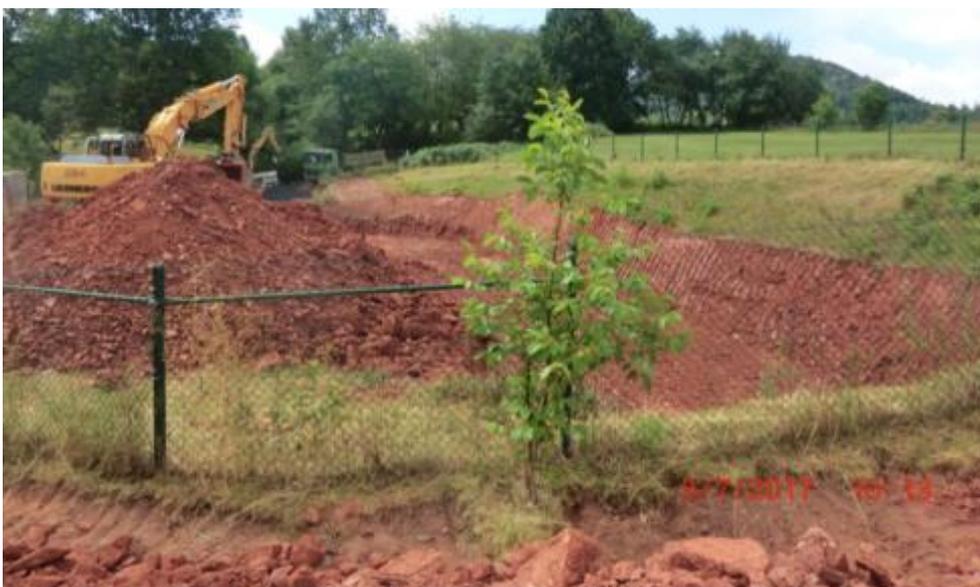
Vergrößerung des Rückhalteraums im Regenrückhaltebecken RRB

Nach den Starkregenereignissen im Juni 2016 wurde das RRB von etwa 300 m³ auf etwa 600 m³ vergrößert.

Dennoch war das Becken auch bei den Niederschlagsereignissen Ende Juni und Anfang Juli 2017 wieder randvoll. Die Feuer-

wehr konnte jedoch durch Abpumpen von Wasser ein unkontrolliertes Überlaufen verhindern.

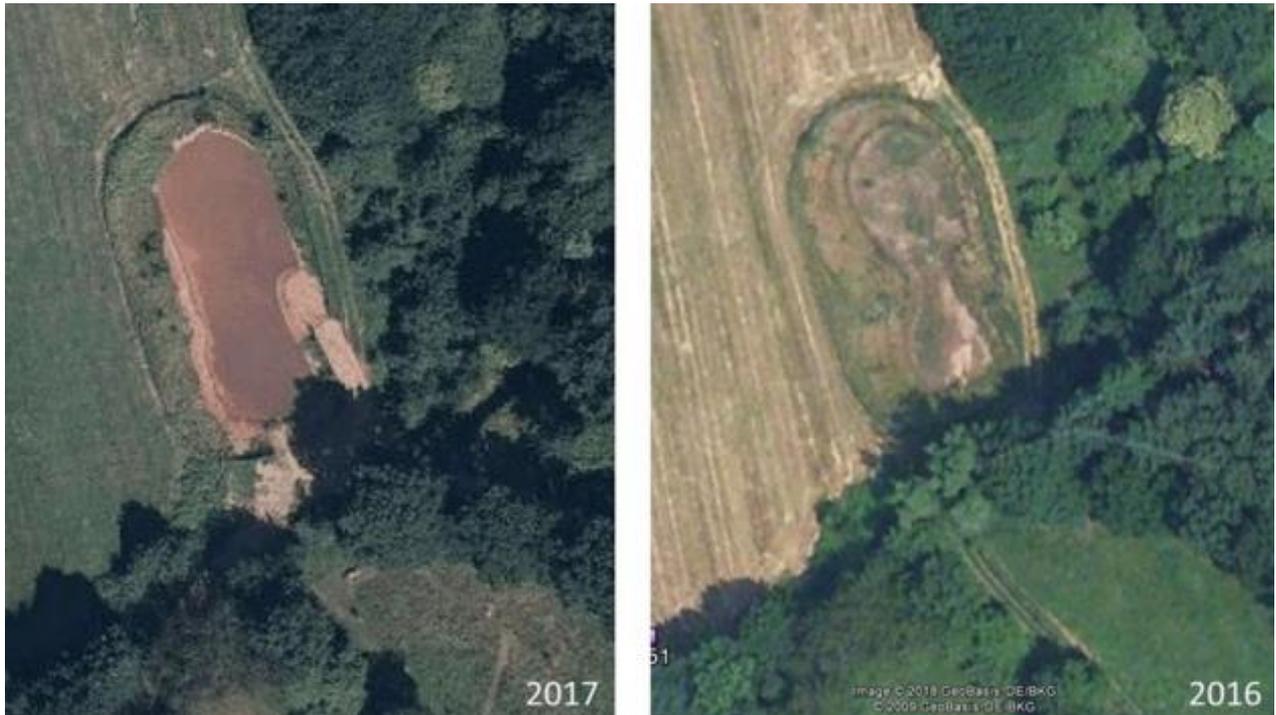
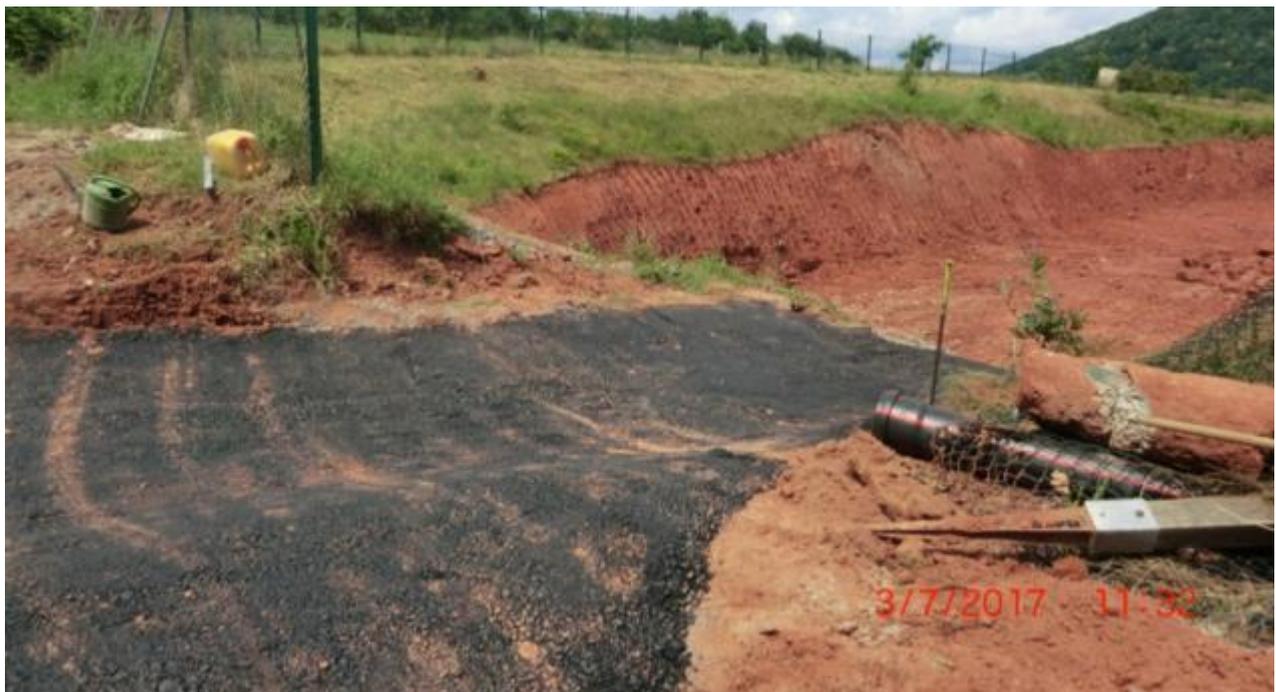
Sicherstellung der Beschickung des Rückhaltebeckens RRB

Die zurückliegenden Sturzflutereignisse zeigten, dass sehr viel Wasser über die Erschließungsstraße an dem Becken vorbei floss. Daraufhin wurde die am Becken vorbeilaufende Straße als Mulde umgestaltet, so dass nun auf dem Weg abfließendes Wasser sicherer zum Becken geführt wird. Außerdem wurde von dem Straßenseitengraben ein größeres Rohr in das Becken verlegt.

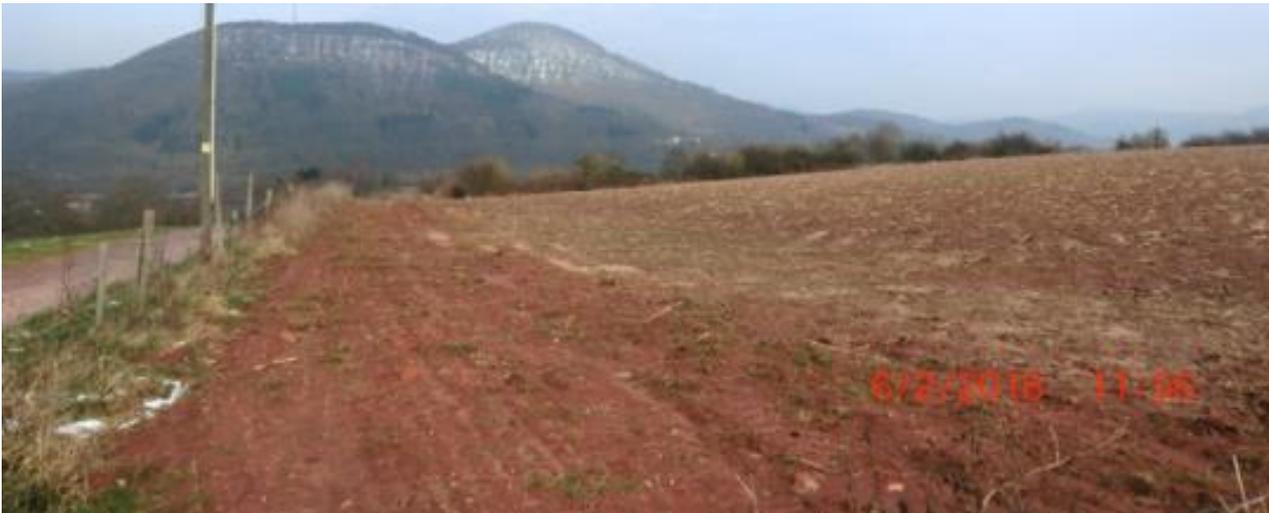
Der in 2017 praktizierte Maisanbau auf den zum Teil stark erosionsgefährdeten Böden förderte die schnelle Abflussbildung und der damit verbundene Bodenabtrag führte zu extremer Verschlammung der Flutschneisen bis in die Wohnlagen.

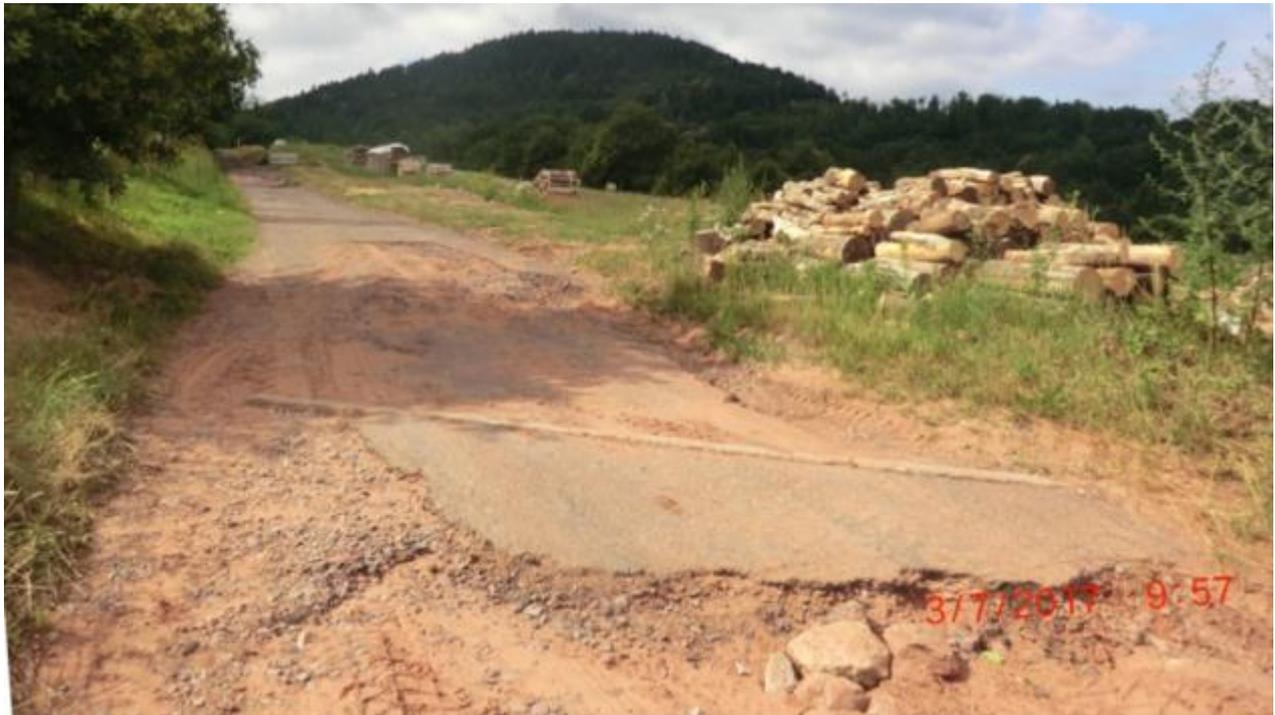
Die Erschließungsstraße ist bis auf die Steilstrecke zum Steimertal unbefestigt und damit empfindlich gegenüber Erosion durch Oberflächenabfluss. Von dem landwirtschaftlichen Anwesen bis zum Holzlagerplatz fehlt quasi die Entwässerung.

Die bergseitige Einschnittsböschung entwässert unmittelbar auf die Straße, ein Graben fehlt. Talseitig sind auf weiten Strecken Erdwulste vorhanden, die ein Abfließen von Oberflächenwasser in die angrenzende Fläche verhindern.

Um die Erosionskräfte auf der Straße zu reduzieren, sollte möglichst viel Wasser von der Straße in die angrenzende Fläche abgeleitet werden. Um dies sicherzustellen wäre es sinnvoll die Straße ganz oder partiell zu befestigen und wasserführend auszubauen.

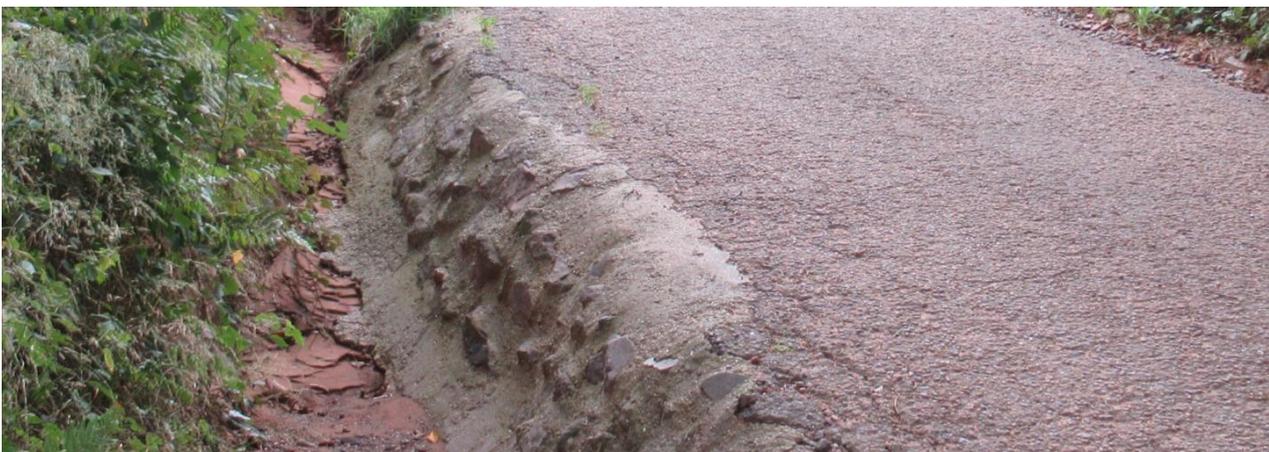
Der Seitengraben in der befestigten Teilstrecke ist nicht ausreichend leistungsfähig um Sturzfluten aufzunehmen. Die Sohlen der Seitengräben sind bereichsweise bereits sehr tief bis auf den Felshorizont erodiert.

Dies führt dazu, dass die Erosionskräfte nicht mehr in die Tiefe sondern in die Breite wirken. Dadurch kommt es auch zu Erosionsschäden am Straßenunterbau.

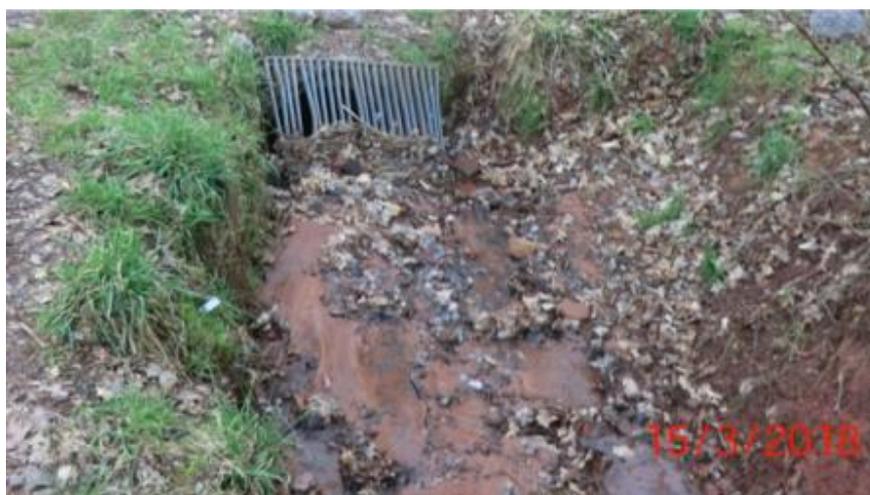
Das abfließende Wasser führt sehr viel Sand von den Ackerflächen und der Erschließungsstraße, der sich in den flacheren Strecken des Seitengrabens ablagert.

Aufgrund der örtlichen Gegebenheiten ist die Reinigung aufwändig.

Um die Situation zu verbessern, könnte der Seitengraben beispielsweise mit Pflaster oder mit Betonhalbschalen befestigt werden. Da dafür jedoch wenig Platz ist, wäre eine solche Maßnahme mit hohem Aufwand verbunden und sollte nicht weiterverfolgt werden.

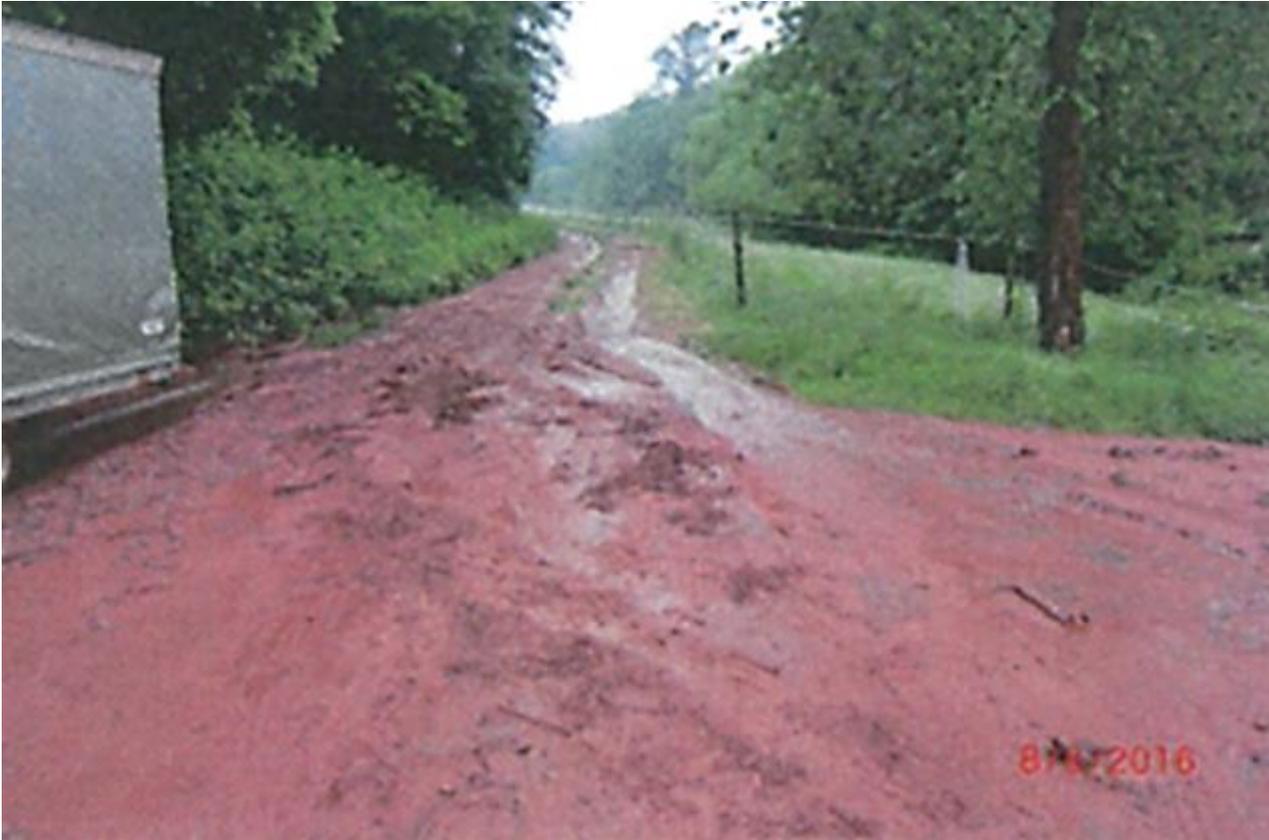
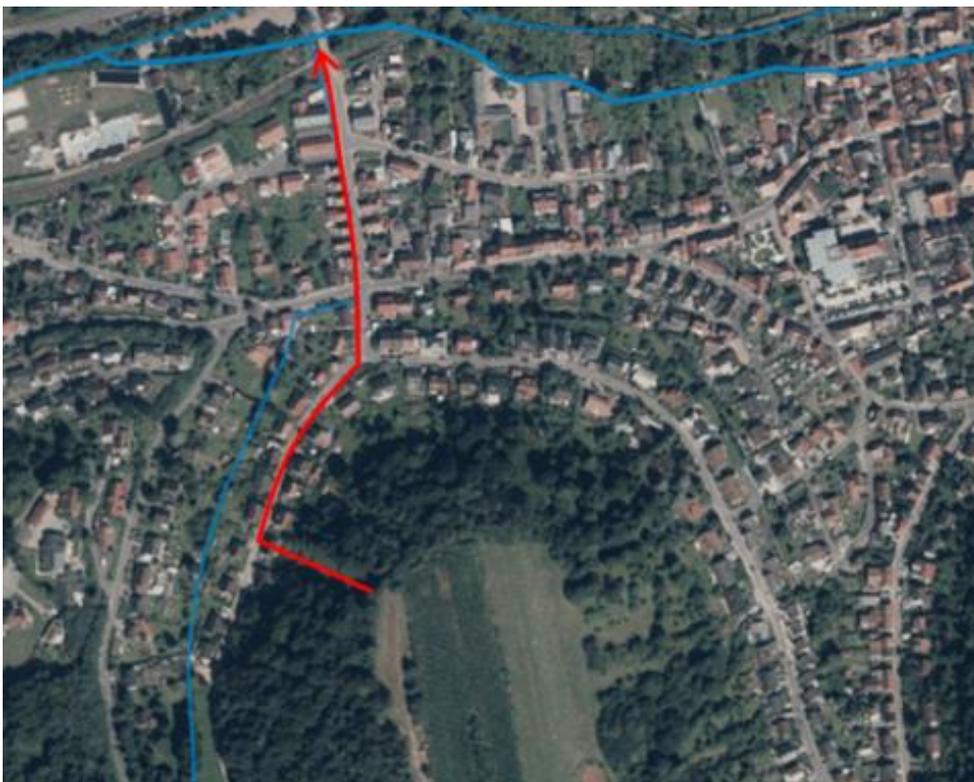
Auch auf der westlichen Seite des Klingelbergs kam es zu Schäden durch die Sturzfluten 2016 und 2017. Betroffen war hier vor allem die hangseitige Bebauung „Nachtweide“ 11 bis 19.

Vom Klingelberg flossen Wasser und Schlamm in den Steilhang und trafen auf die Rückseite der in den Hang gebauten Wohnhäuser. Es kam zu Wassereintritten in die Gebäude und zu Schäden an den Außenanlagen.

Außerdem flossen Wasser und Schlamm über den unbefestigten Wirtschaftsweg in die Straße „Nachtweide“ (s. auch Abschnitt 5.5 und 5.6).

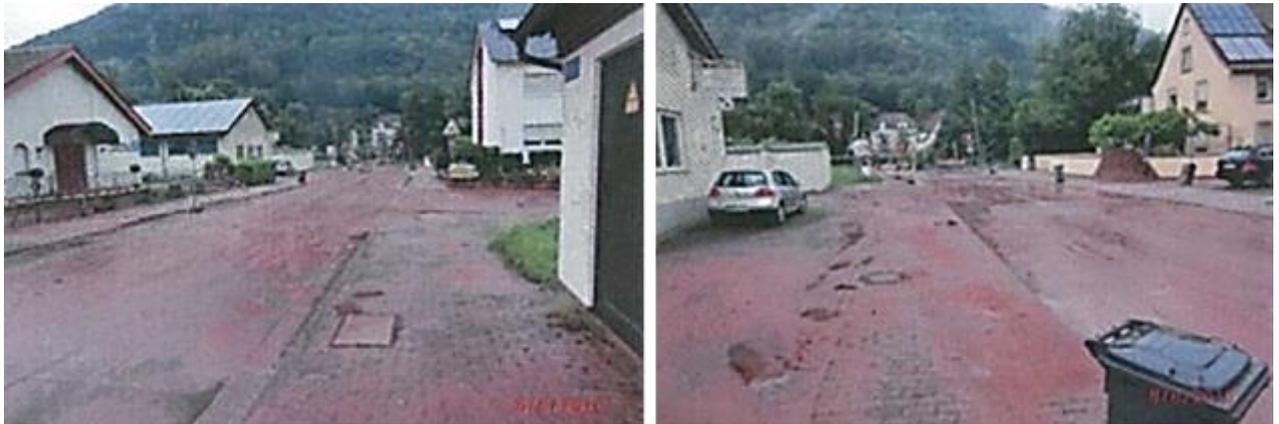
Die Schlammfluten aus den Straßen Nachtweide trafen an der Altenstraße auf Hochwasser des Klingelbachs und folgten dem Gefälle der August-Bebel-Straße zur Queich.

Auch in der August-Bebel-Straße kam es zu Schäden von Anliegern.

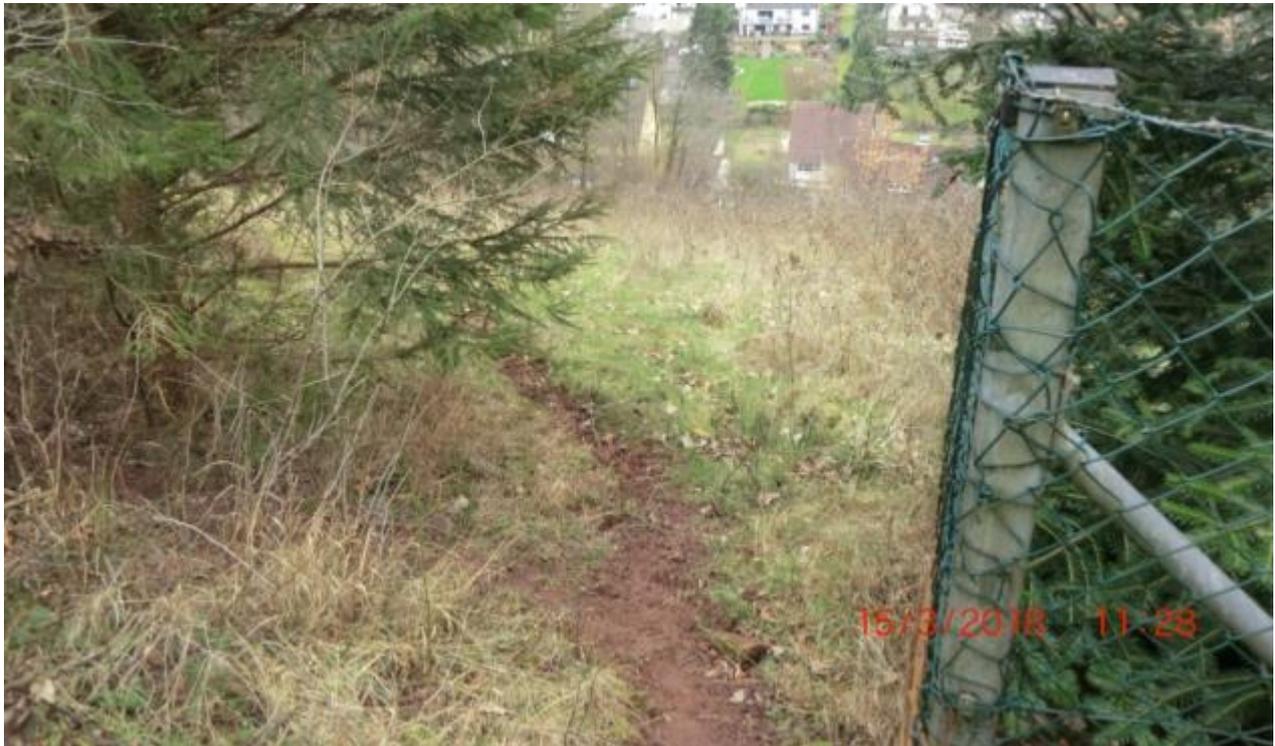
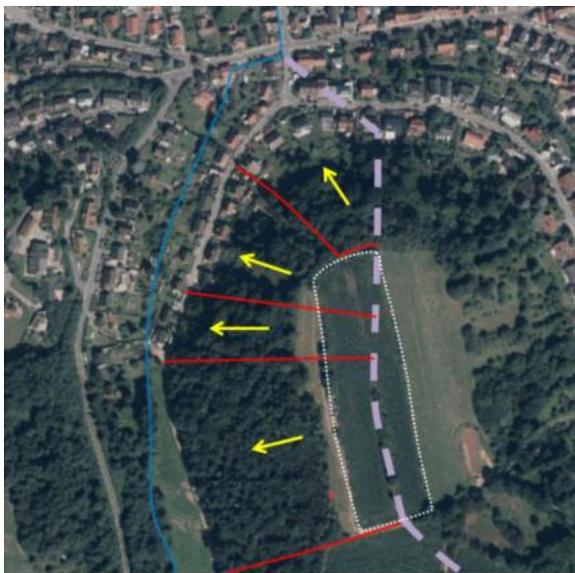
Durch den Acker (weiß gepunktete Fläche) verläuft natürlicherweise die Wasserscheide (lila gestrichelt). Ursprünglich entwässerte der größte Teil der Ackerfläche nach Westen zum Klingelbach (Bild links) und nur ein kleiner Teil nach Osten.

Durch die aktuelle Bewirtschaftungsrichtung auf dem Acker in Süd-Nord-Richtung und die am Ackerrand vorhandene ausgeprägte Furche kann das Wasser nicht mehr nach Westen weg, sondern es bleibt auf dem Acker und fließt nach Norden zu einer Tiefstelle.

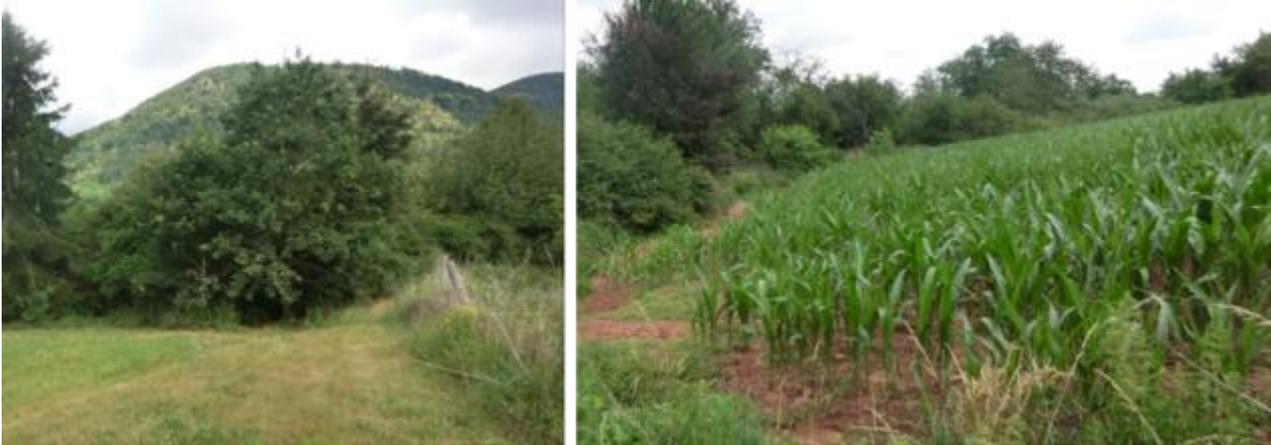
Bei den Starkregen 2014 und 2016 kam es auf dem Maisacker verstärkt zu Bodenabtrag.

Der erodierte Boden sammelte sich am unteren Ackerrand bzw. wurde durch die, sich bildenden Sturzbäche als Schlammflut durch die Hanggrundstücke zur Bebauung transportiert.

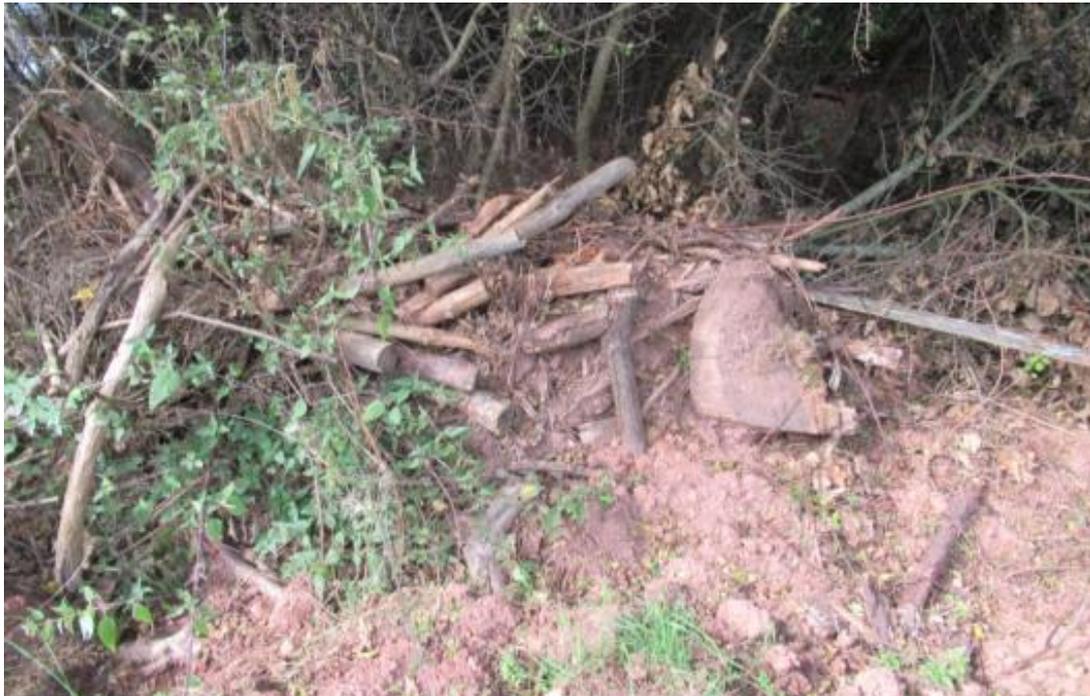
Abflussbarriere aus Holz und Steinen

Am oberen Ende der Steilböschung wurde versucht mit Holzschnitt eine Abflussbarriere zu errichten.

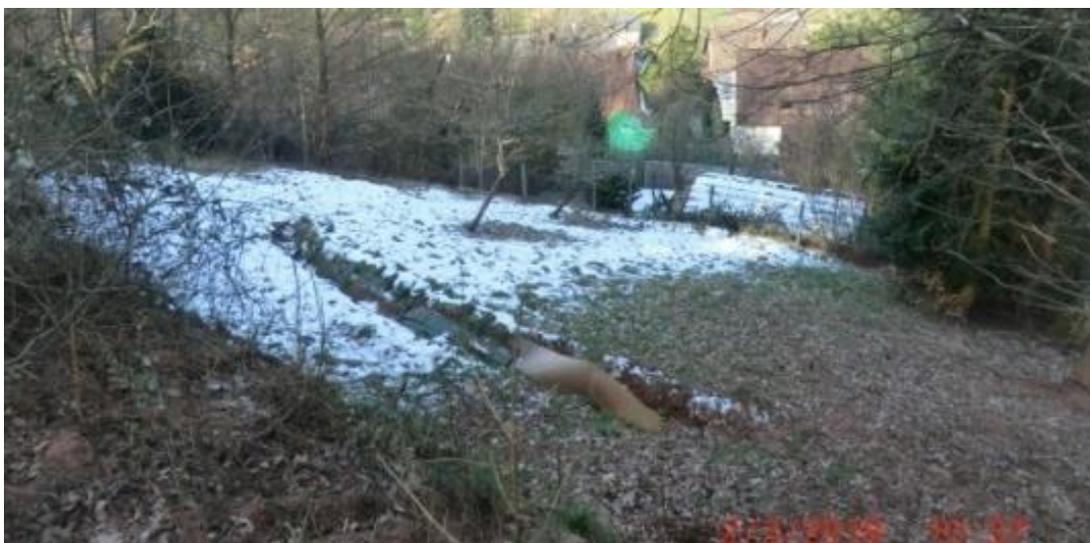
Private Leithilfen zur Umlenkung von Außengebietsabfluss

Auf den Baugrundstücken versuchen Anlieger durch Gräben und Leithilfen das Wasser zu führen und an der Bebauung vorbei zu leiten. Dabei muss jedoch sichergestellt werden, dass das Außengebietswasser nicht den Nachbarn zugeleitet wird.

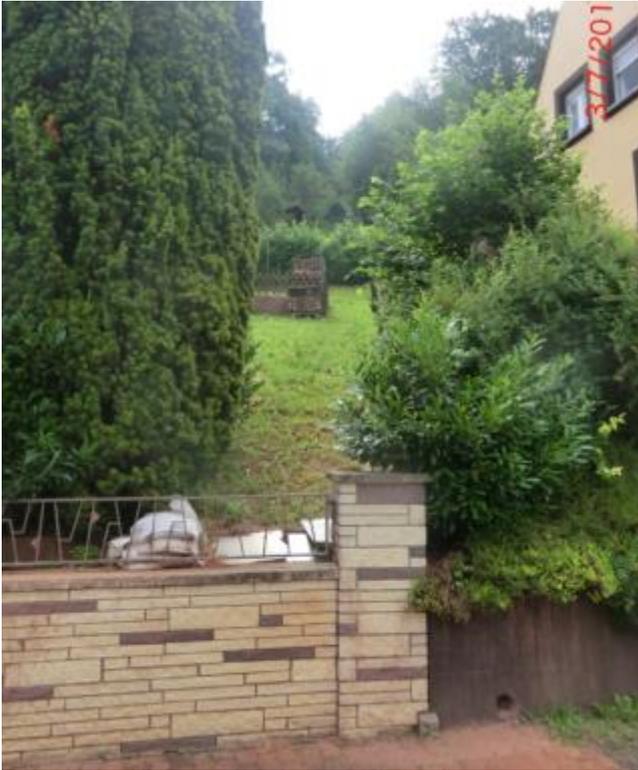
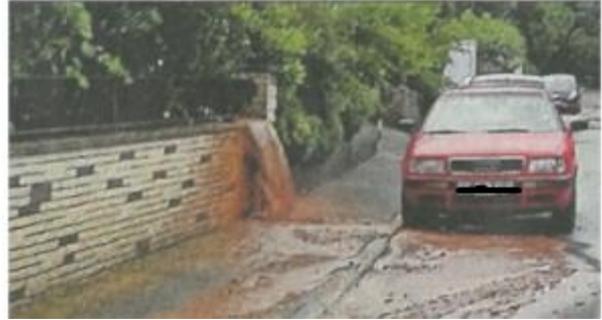
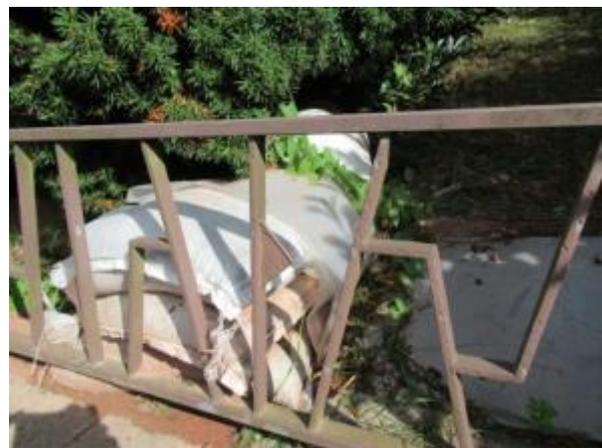
Freihalten von Notabflusswegen

Ein Abflussweg wird zwischen zwei Häusern freigehalten. Zur seitlichen Sicherung werden Sandsäcke verwendet.

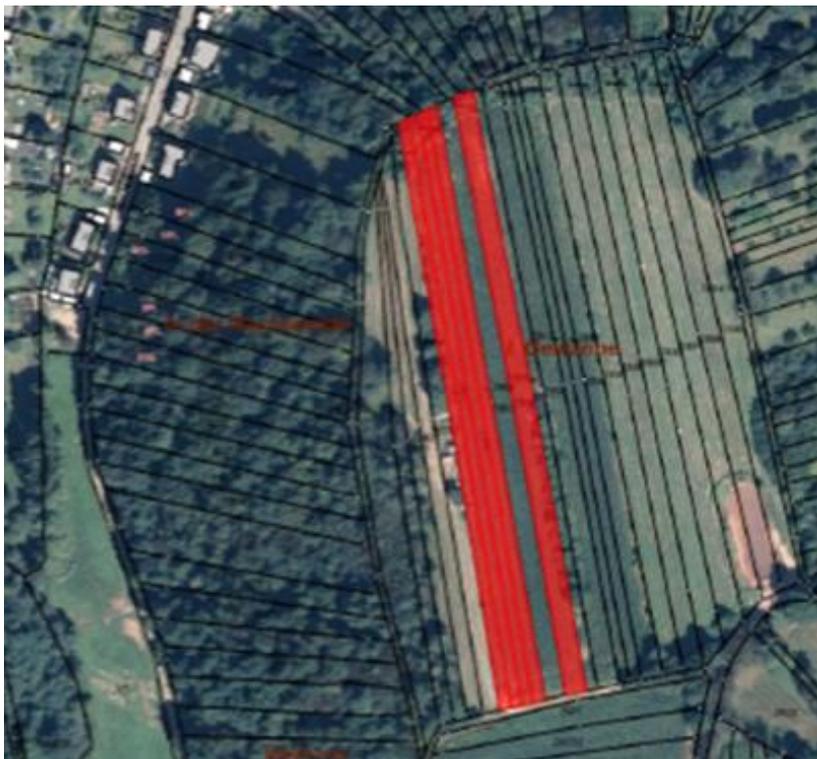
Zu diesem Zweck wurden von der Stadt die im Bild unten rot gekennzeichneten Flächen angekauft. Auf diesen wird künftig auf Grünlandnutzung umgestellt und zudem werden Rückhaltemulden angelegt. Der grüne Streifen in der Mitte verblieb beim Landwirt.

Zur Reduzierung des Oberflächenabflusses soll die Maisackerfläche in Grünland umgewandelt werden.

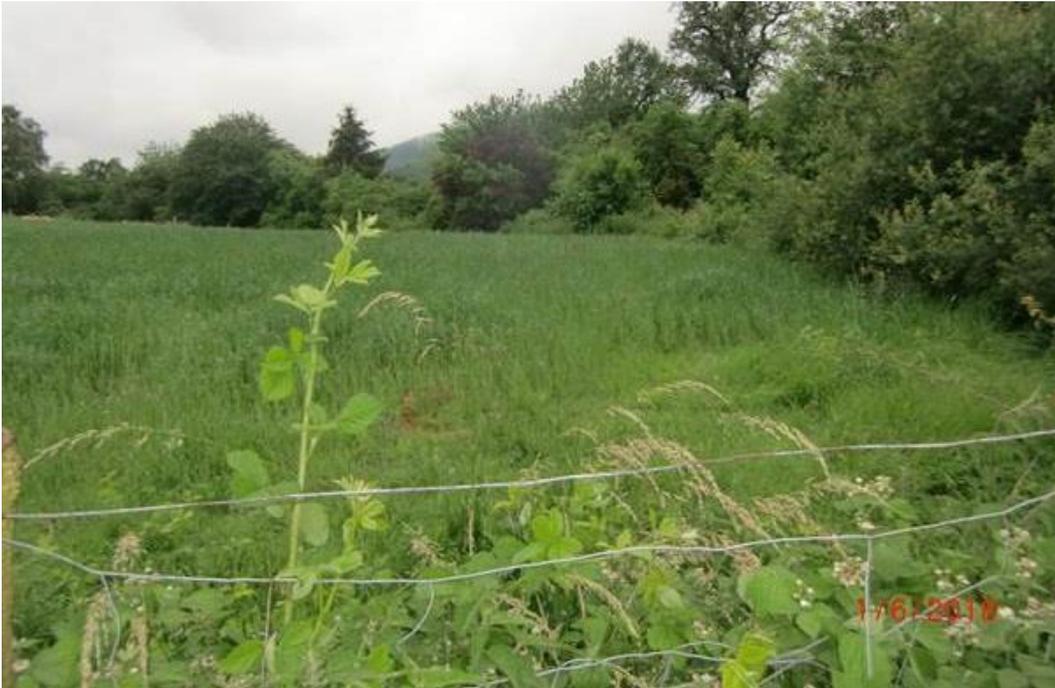
In 2018 wurde auf der gesamten Ackerfläche (Pachtvertrag lief noch) kein Mais sondern Hafer angebaut.

Bei dem Schadensereignis Ende Mai 2018 hatten die Pflanzen eine gewisse Größe erreicht (s. Bild nächste Seite), sodass Bodendeckung vorhanden war.

Der Schlammeintrag zur Nachtweide war deutlich reduziert.

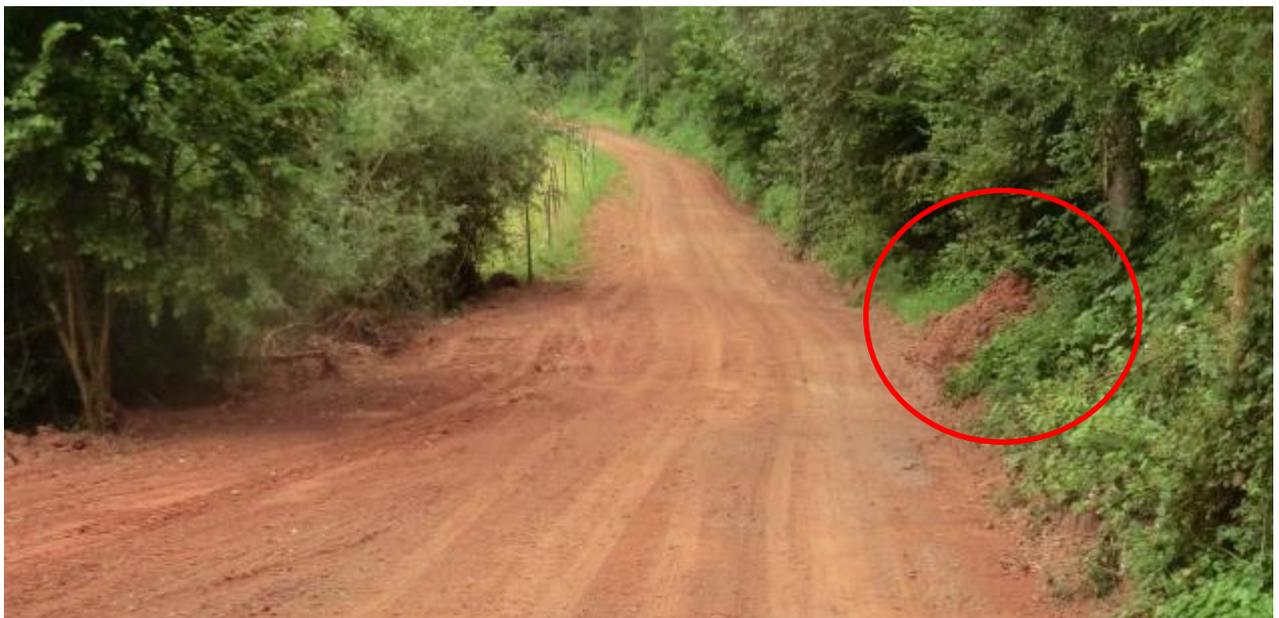
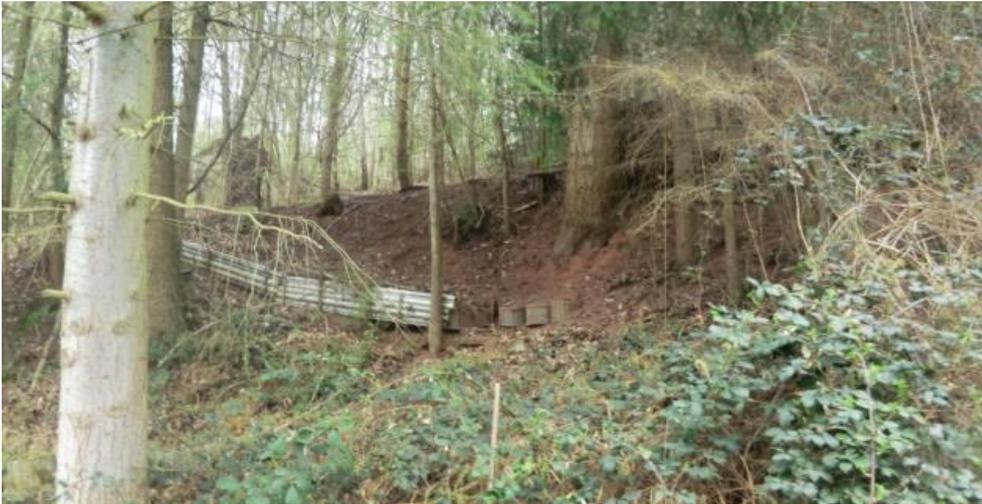
Allerdings kommt es entlang des im Tal verlaufenden Wirtschaftswegs vom Klingelberg zur Straße „Nachtweide“ an vielen Stellen zu Austritten von Hangwasser und zu Erosionen.

Schlammwasser fließt über die bewaldete Steilböschung auf den Weg und führt dort zu Erosionsrinnen und zu Austrag von Schotter und Feinmaterial.

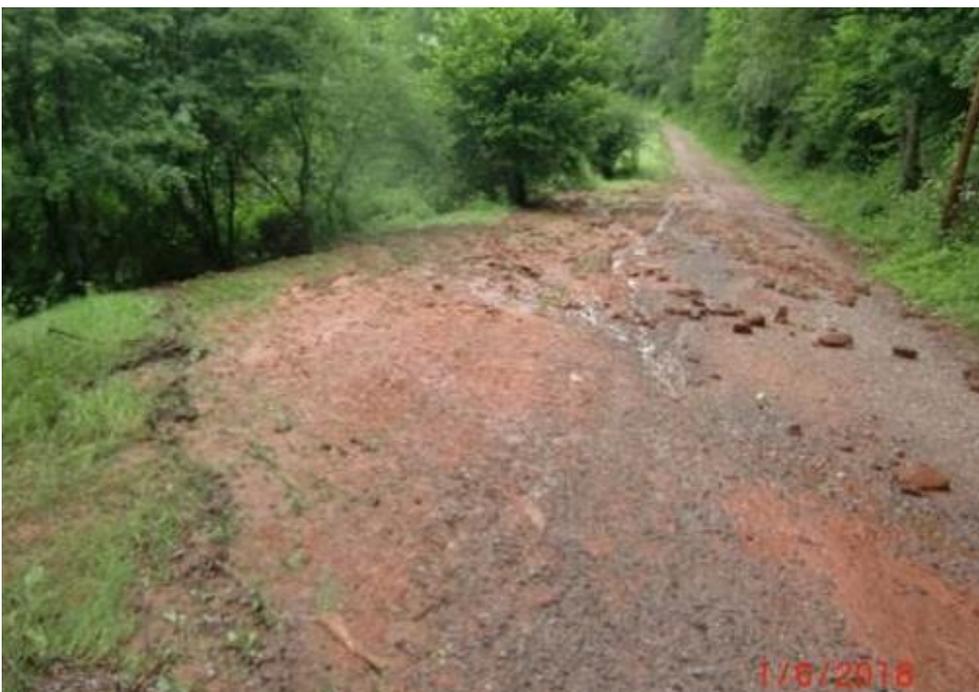
Auch beim Ereignis Ende Mai 2018 kam es zu Erosionen auf dem Wirtschaftsweg (Bild unten).

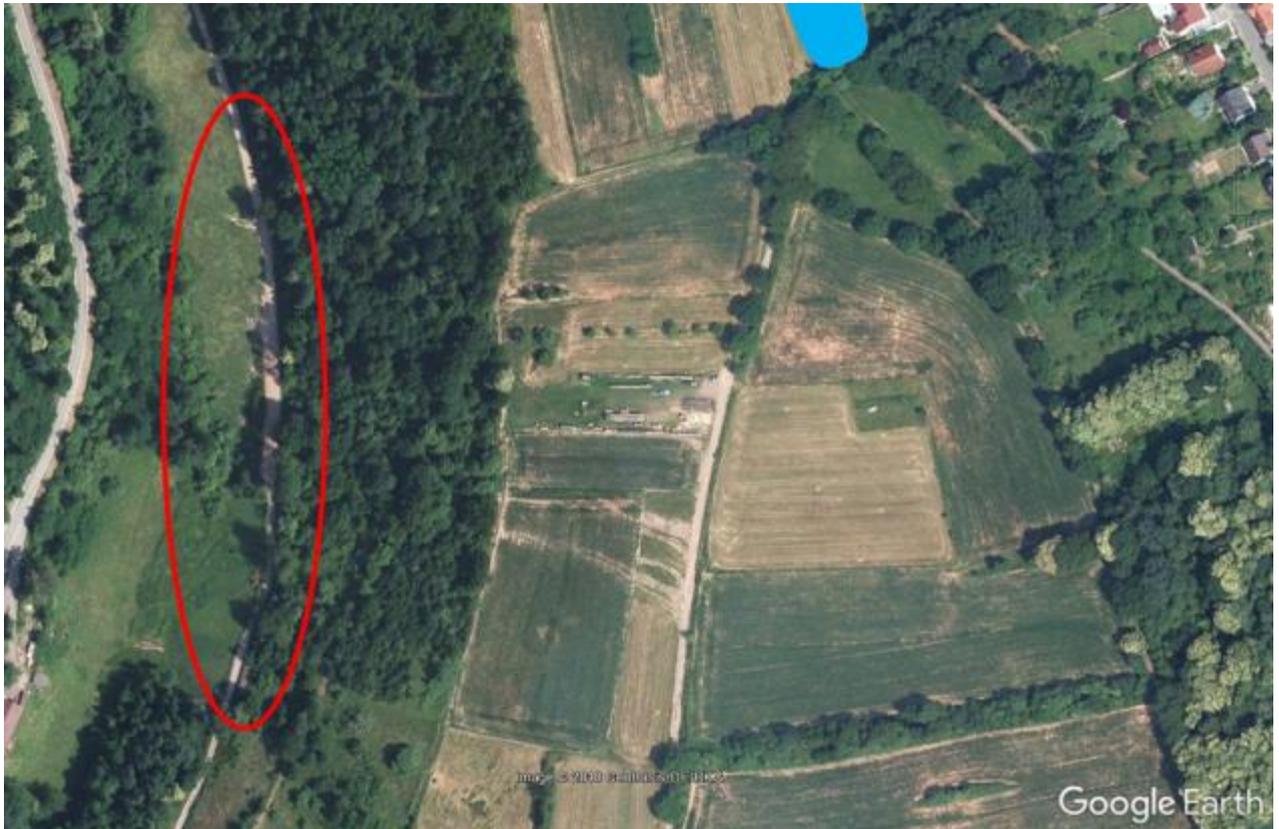
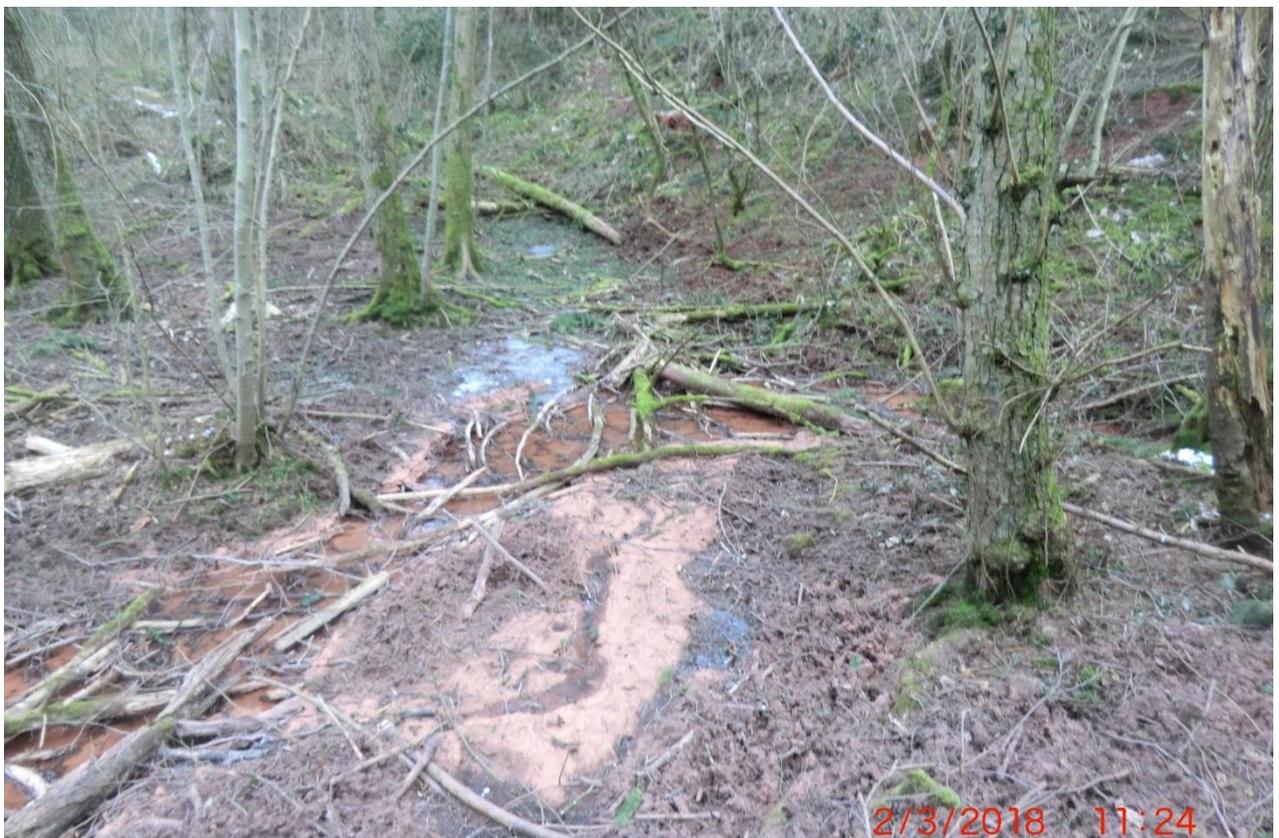
In Teilbereichen gelangt der Sand bis in den Klingelbach.
