Örtliches Hochwasservorsorgekonzept

ANNWEILER AM TRIFELS

Teil Klingelberg

Stand Juni 2018

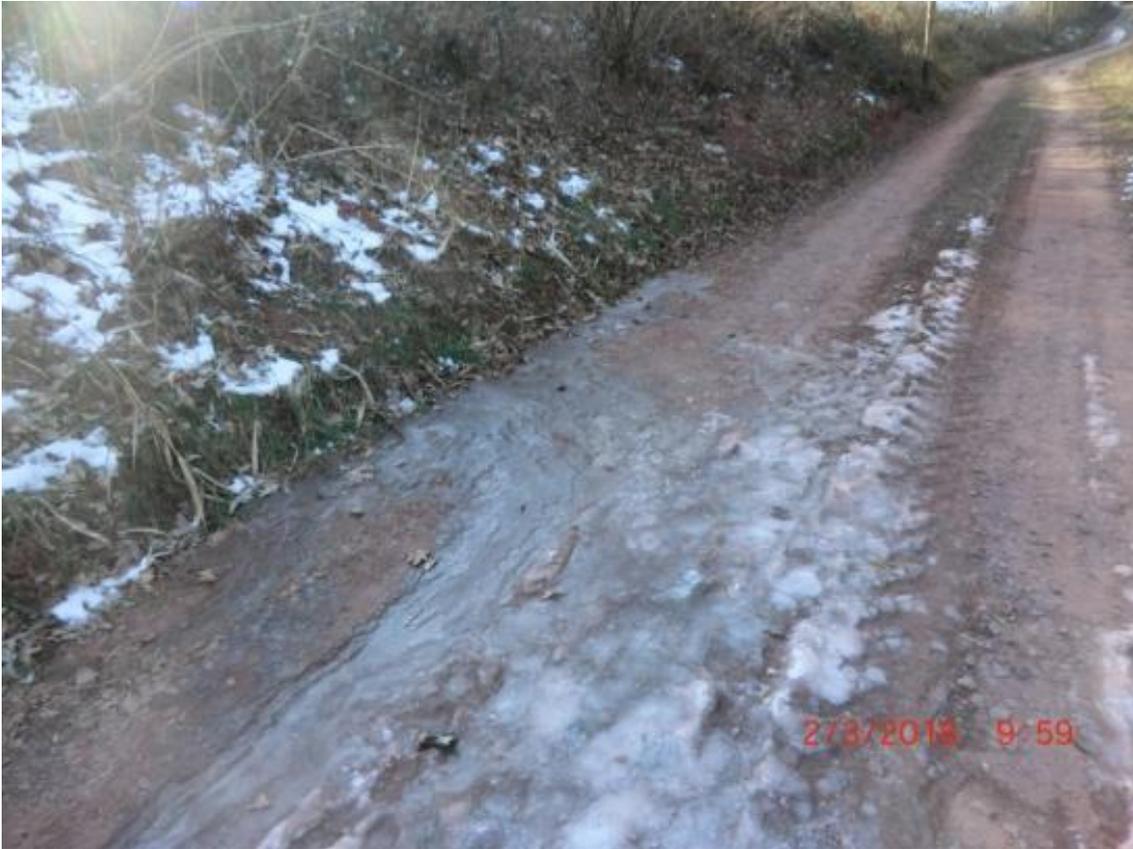
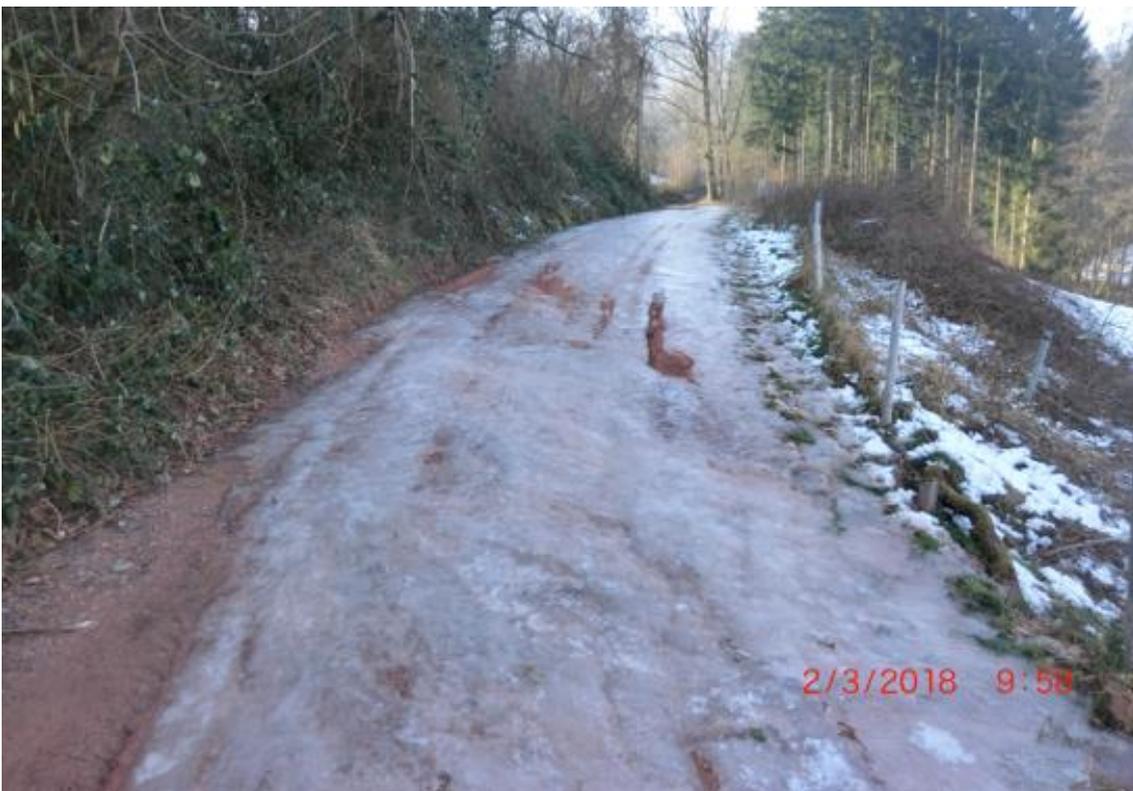
Die stärksten Wasseraustritte aus dem Hang sind unterhalb eines ehemaligen Fußwegs, der vom Talweg auf den Klingelberg führte, zu verzeichnen.

Nach Starkregenereignissen ist auch der Wegseitengraben zur Straße „Nachtweise“ völlig versandet und der Sandfang und die nachfolgende Kanalisation sind zugeschlamm.

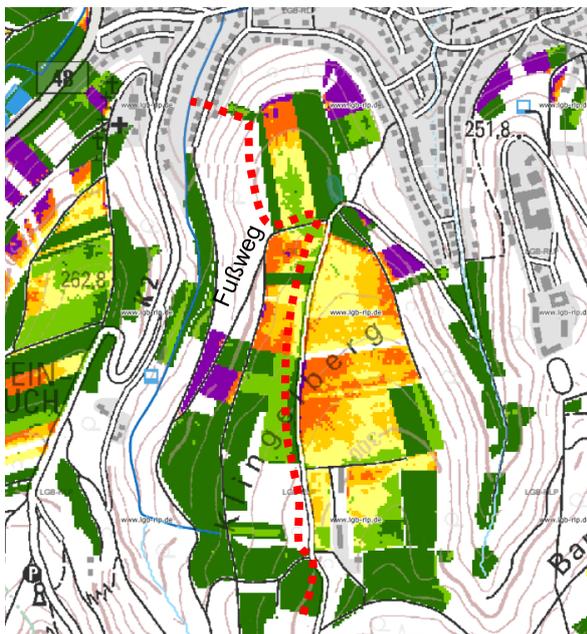
In dem Einzugsgebiet zwischen dem Klingelbach und der Wasserscheide (rot gepunktet) ist nach der Erosionsgefährdungskarte des Landesamtes für Geologie und Bergbau im südlichen Teil des Einzugsgebiets die Gefährdung durch Bodenerosion mit „nicht vorhanden“ bis „sehr gering“ angegeben (grün). Als sehr stark erosionsgefährdet wird dagegen der untere Teil des zugewachsenen Fußwegs eingestuft (lila).

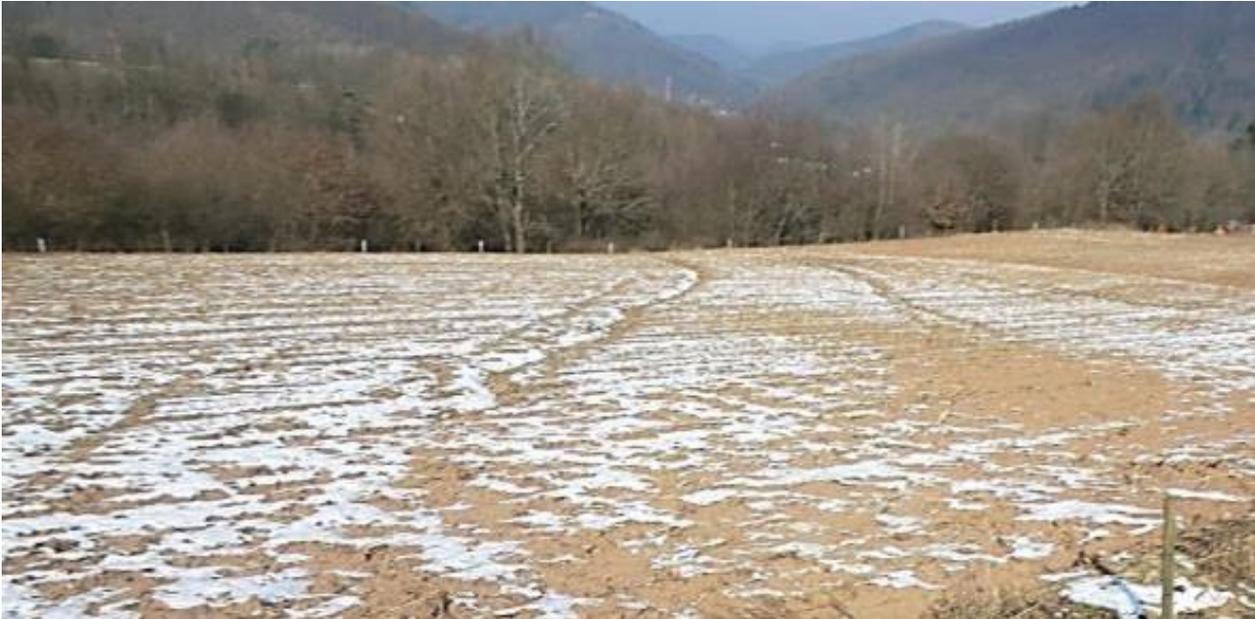
Oberhalb des Fußwegs liegen Ackerflächen mit hoher Erosionsgefährdung. Entsprechende Erosionsschäden waren 2017 und 2018 im Gelände zu identifizieren.

An einzelnen Stellen kommt es auch hier zu tiefen Erosionsgräben.

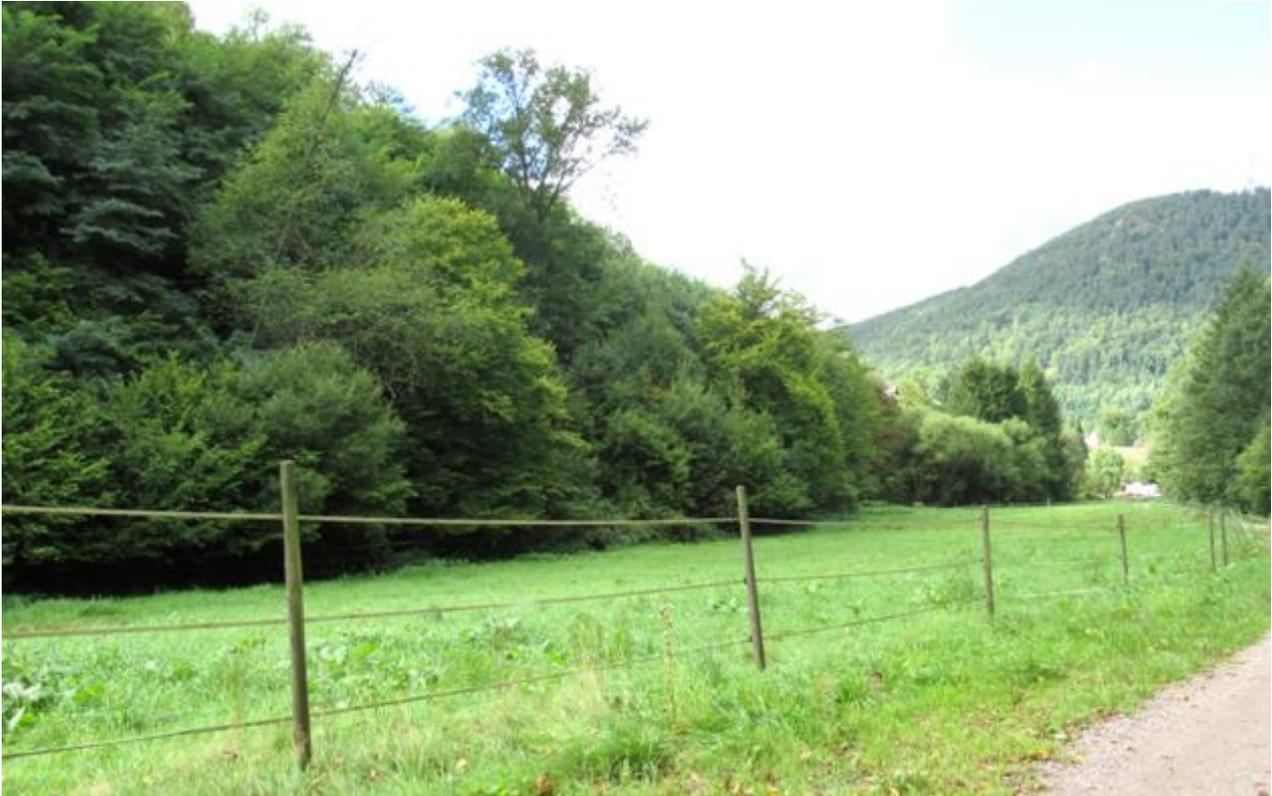
Hier rückt die Nutzung der Anlieger sehr nahe an den Bach heran, die Gehölze am Bach sind standortfremd (Fichten) ...

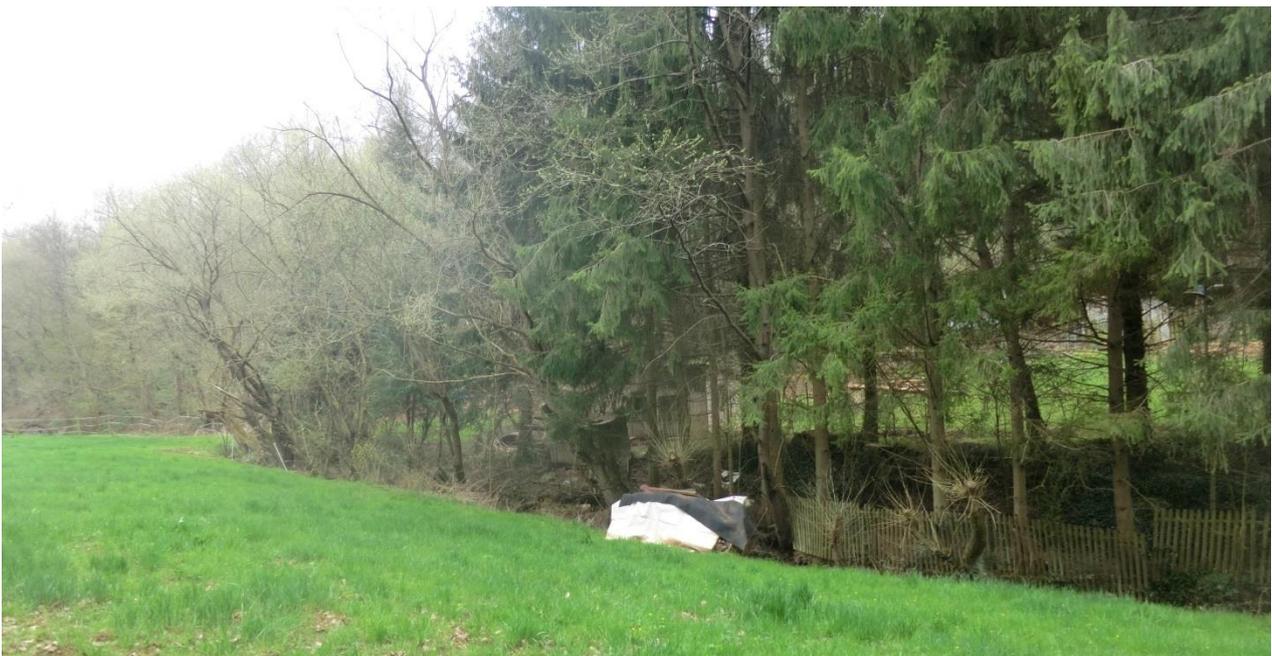
... oder fehlen ganz.

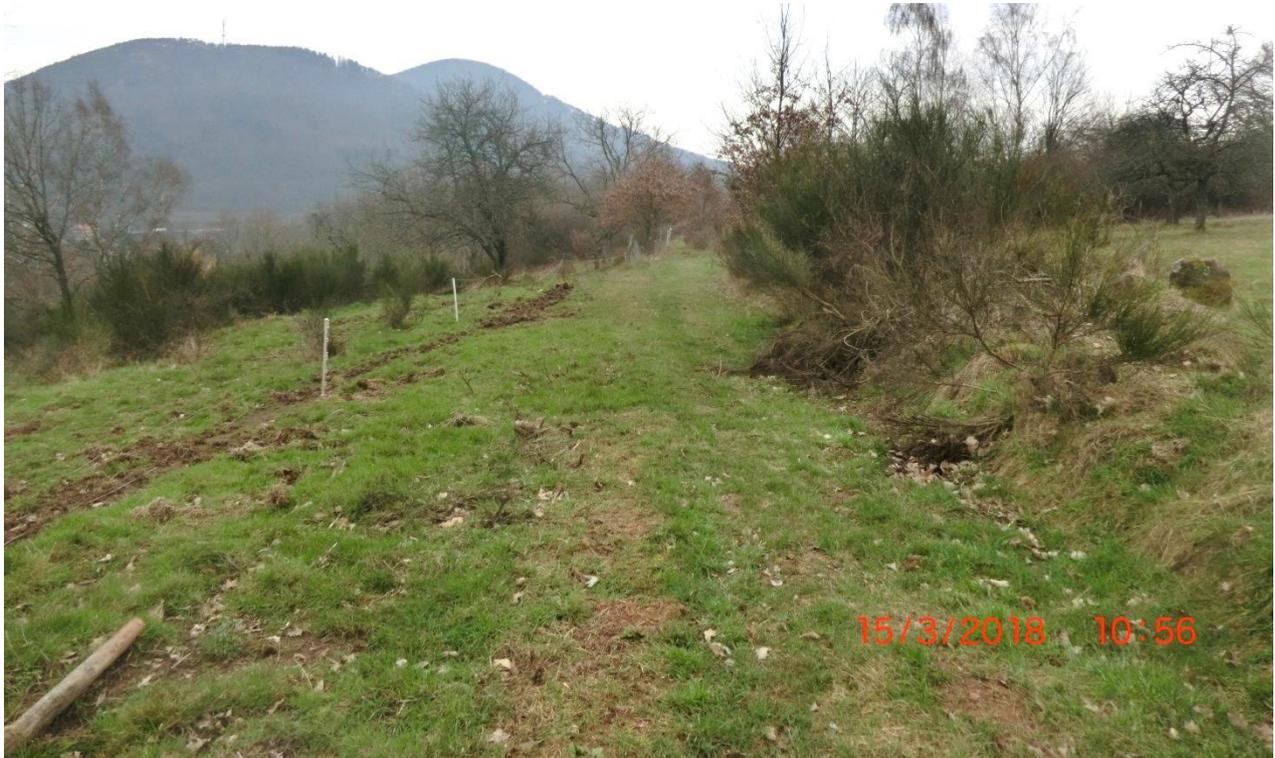
Unmittelbar an dem Weg wurde im Herbst 2017 eine Fläche eingeebnet, indem bergseitig Gelände abgetragen und talseitig wieder aufgeschüttet wurde. Unbefestigt besteht auf dieser Fläche Erosionsgefahr.

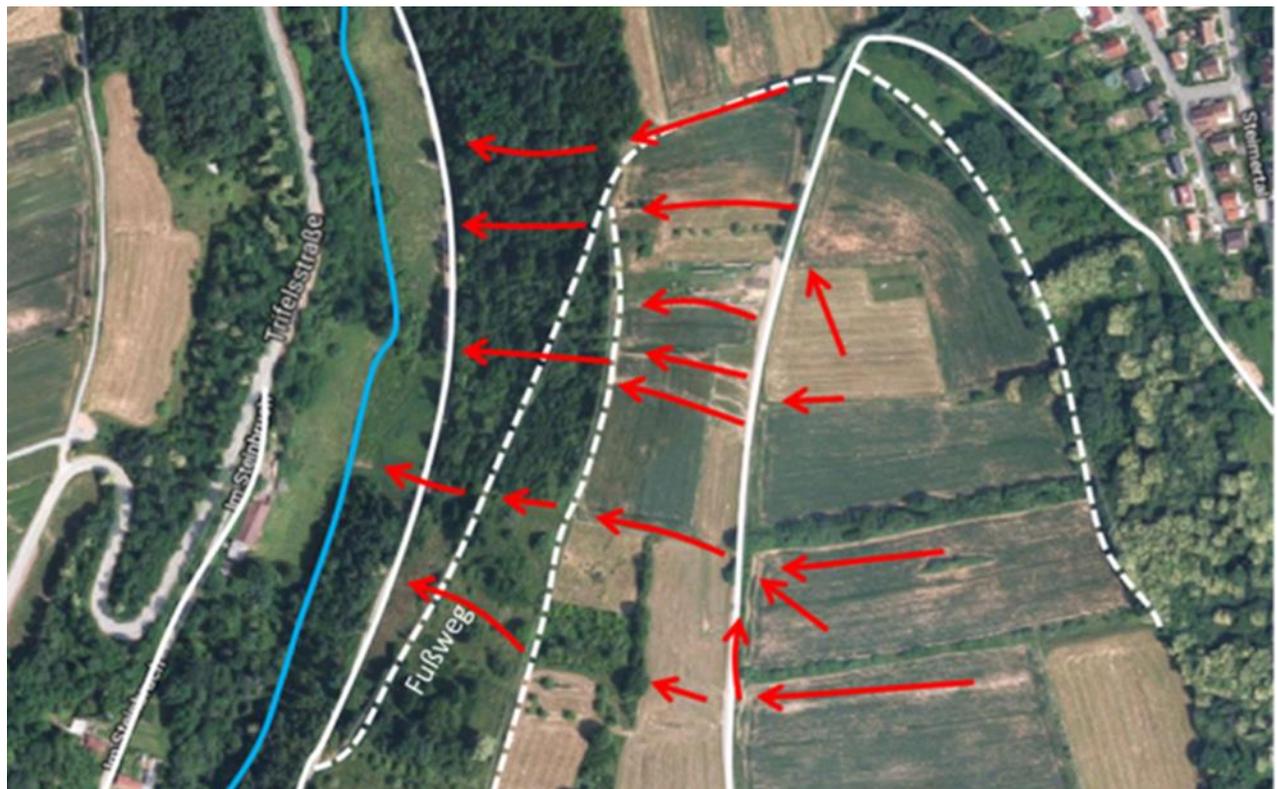
Die auftretenden Erosionen haben eine Ursache bereits im Abflussgeschehen der oberhalb der Erschließungsstraße liegenden Äcker, die als stark erosionsgefährdet eingestuft sind (s. Abschnitt 5.3). Von dort floss Oberflächenwasser in Erosionsgräben auf die Erschließungsstraße und an flachen Stellen über diese hinweg in die unterhalb liegenden Ackerflächen.

Die Erosionsrinnen auf den Flächen wurden gemäß Auskunft der Verbandsgemeinde in 2017/2018 verfüllt. Die Erosionsgräben im Böschungsbereich am Rand der Äcker wurden nicht verschlossen.

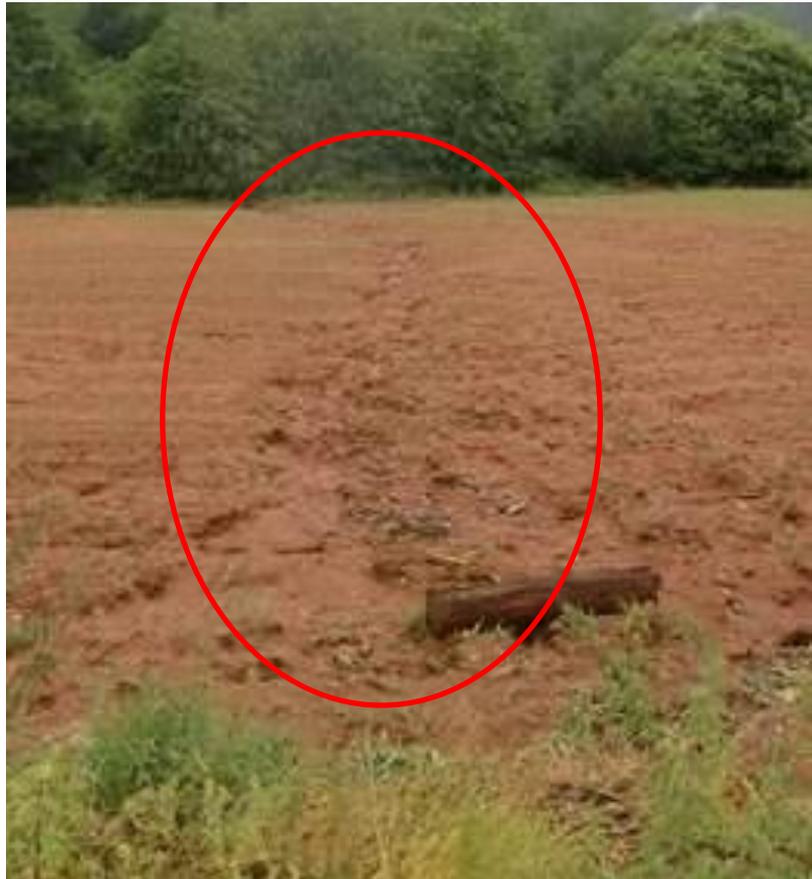
Ein Bild vom 01.06.2018 zeigt jedoch, dass sich nach dem Starkregen auf dem Acker unterhalb der Erschließungsstraße wieder neue Erosionsrinnen ausgebildet haben.

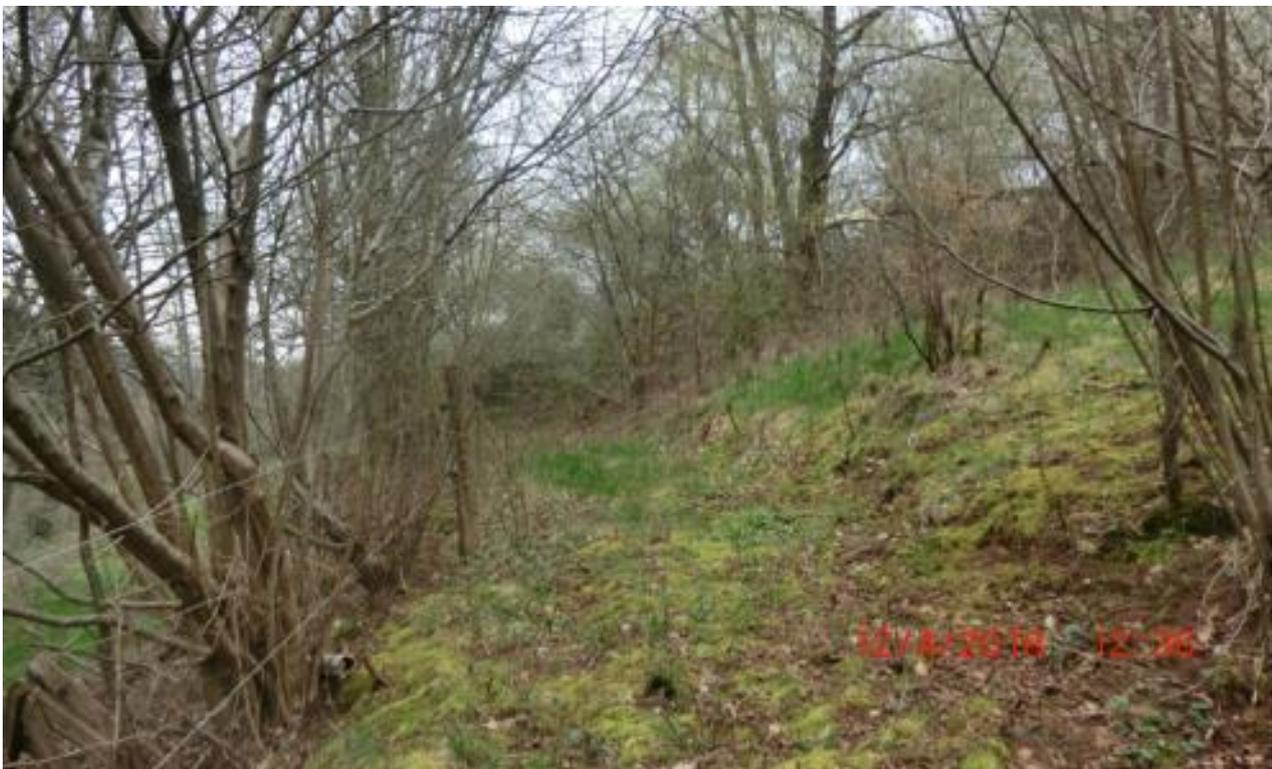
Das Schlammwasser von den Ackerflächen folgt den Abflussbahnen im Steilhang über den Fußweg hinweg ...

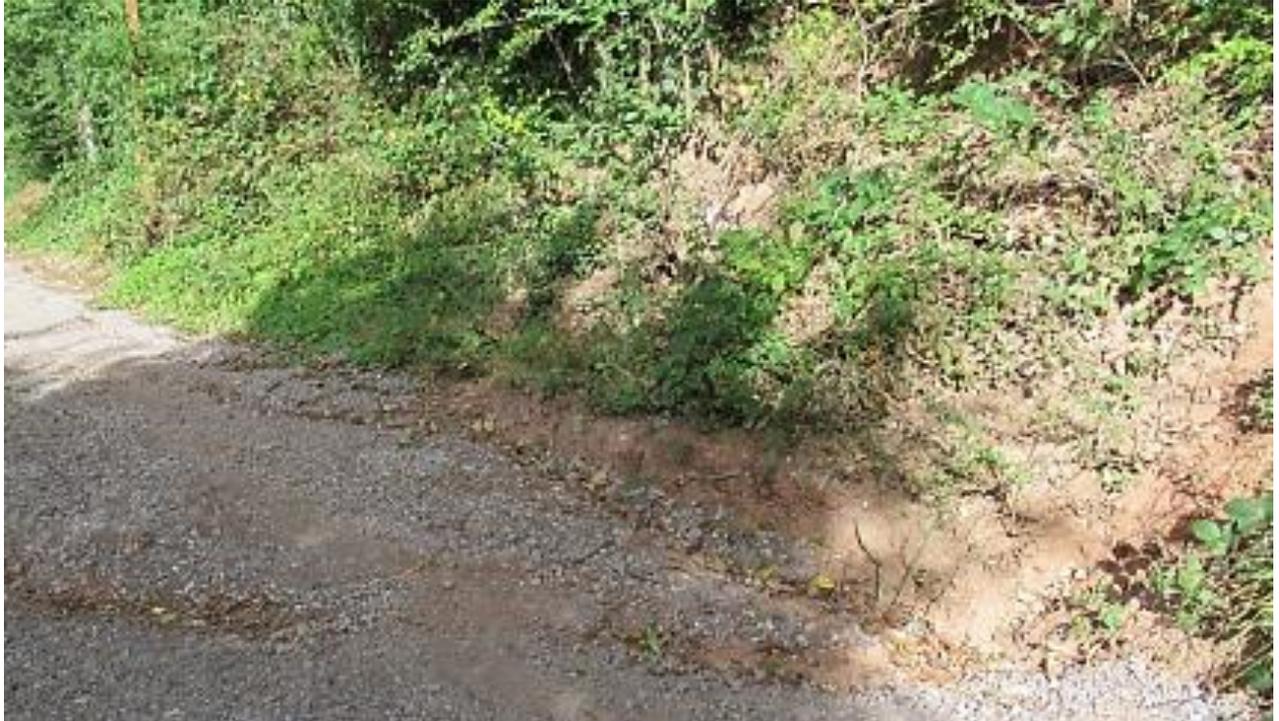
... bis auf den Talweg. Die Schwemmkegel sind dort nach jedem Starkregen zu erkennen.

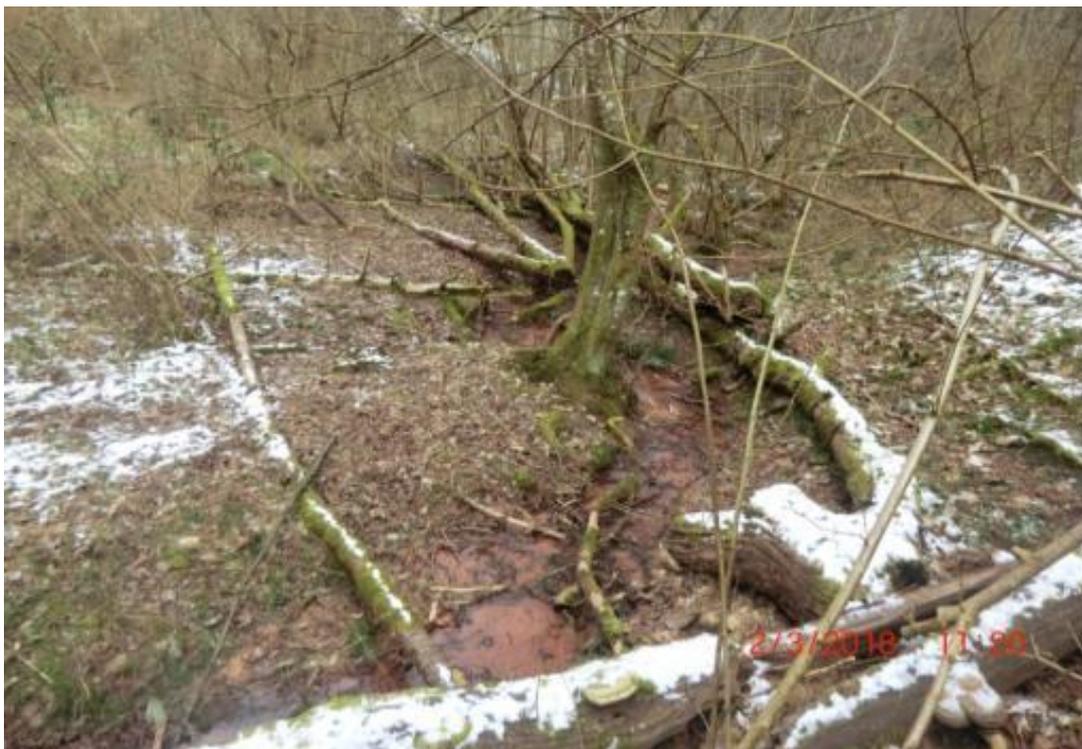
Abfließendes Wasser gelangt über die bewaldete Steilböschung auf den Talweg zur Nachtweide.

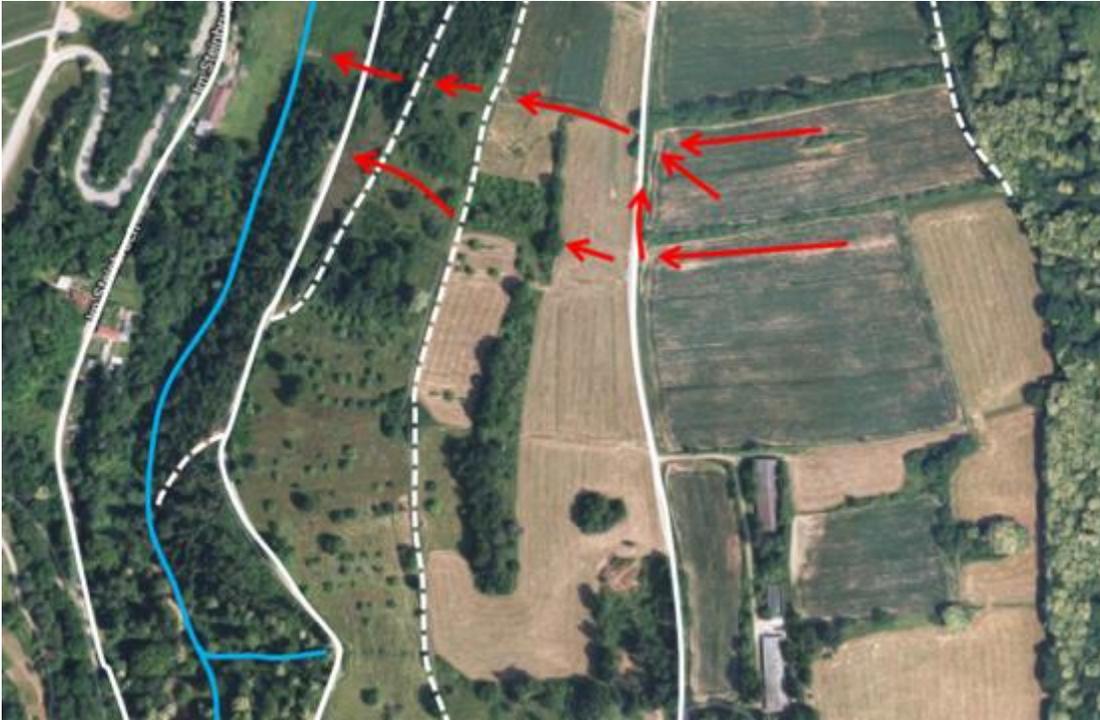
Die ausgeprägtesten Erosionsrinnen im Teilgebiet entwässerten 2017 auf die Erschließungsstraße.

Um Schäden durch Erosion in den Abflusswegen zu vermeiden, sollten diese in geeigneter Form gesichert werden. In Abhängigkeit der zufließenden Wassermenge können diese als Grasmulden ausgebildet werden oder bei Bedarf müssen in Steillagen stabile Befestigungen vorgenommen werden (s. auch Abschnitt 5.3).

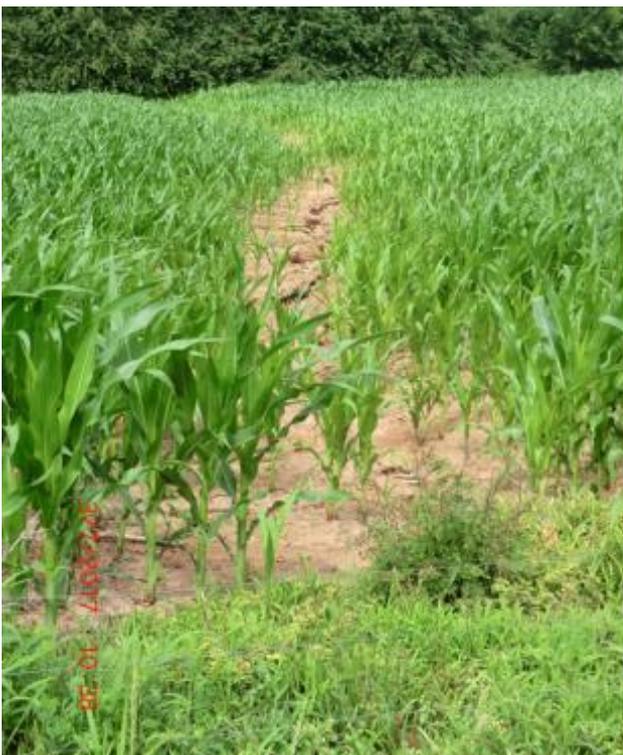
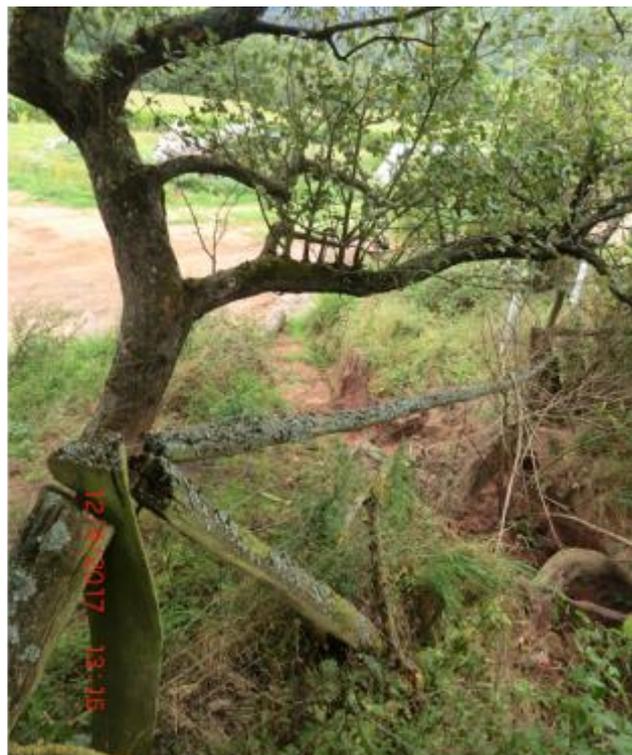
Ein Teilstrom des zufließenden Wassers schoss über die Straße hinweg in die gegenüberliegenden Ackerflächen und führte dort zu Erosionsschäden. Von hier gelangte das Wasser über den Waldhang auf den Talweg zur Nachtweide.

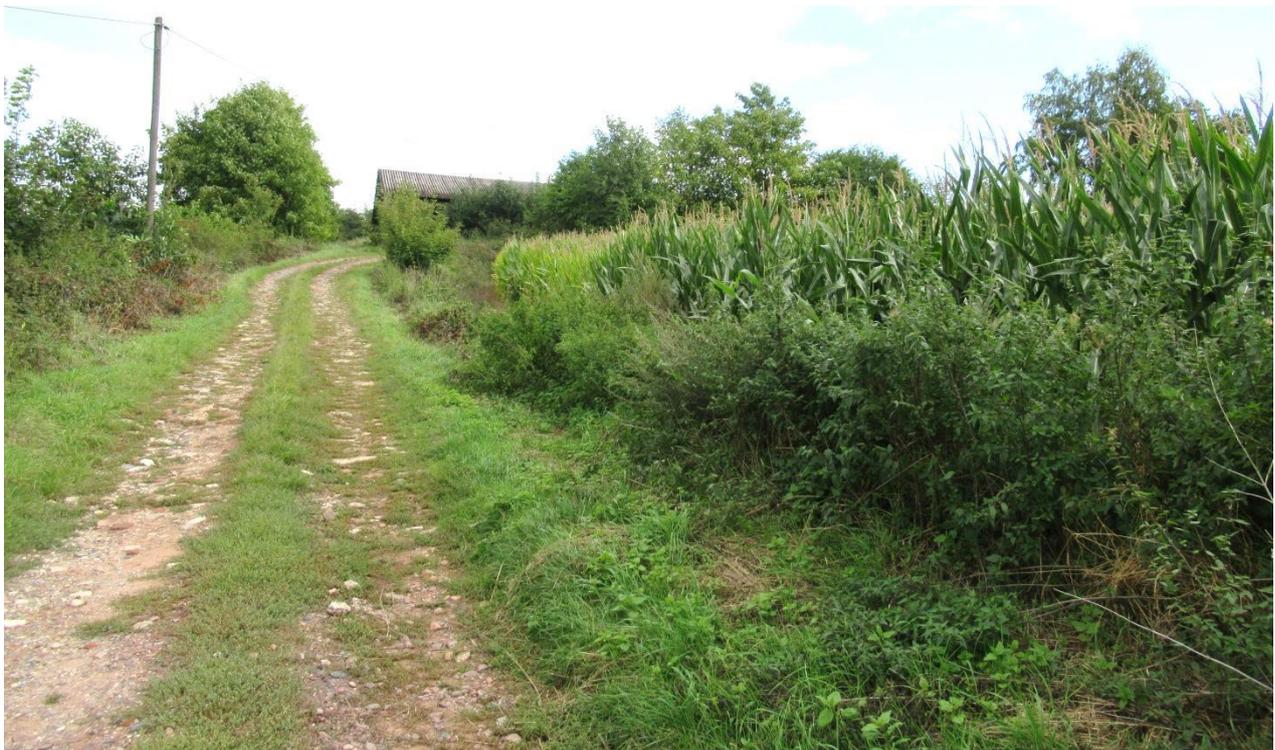
Bei Starkregen kommt es über den Weg zum Hühnerstall zu Oberflächenabfluss ...

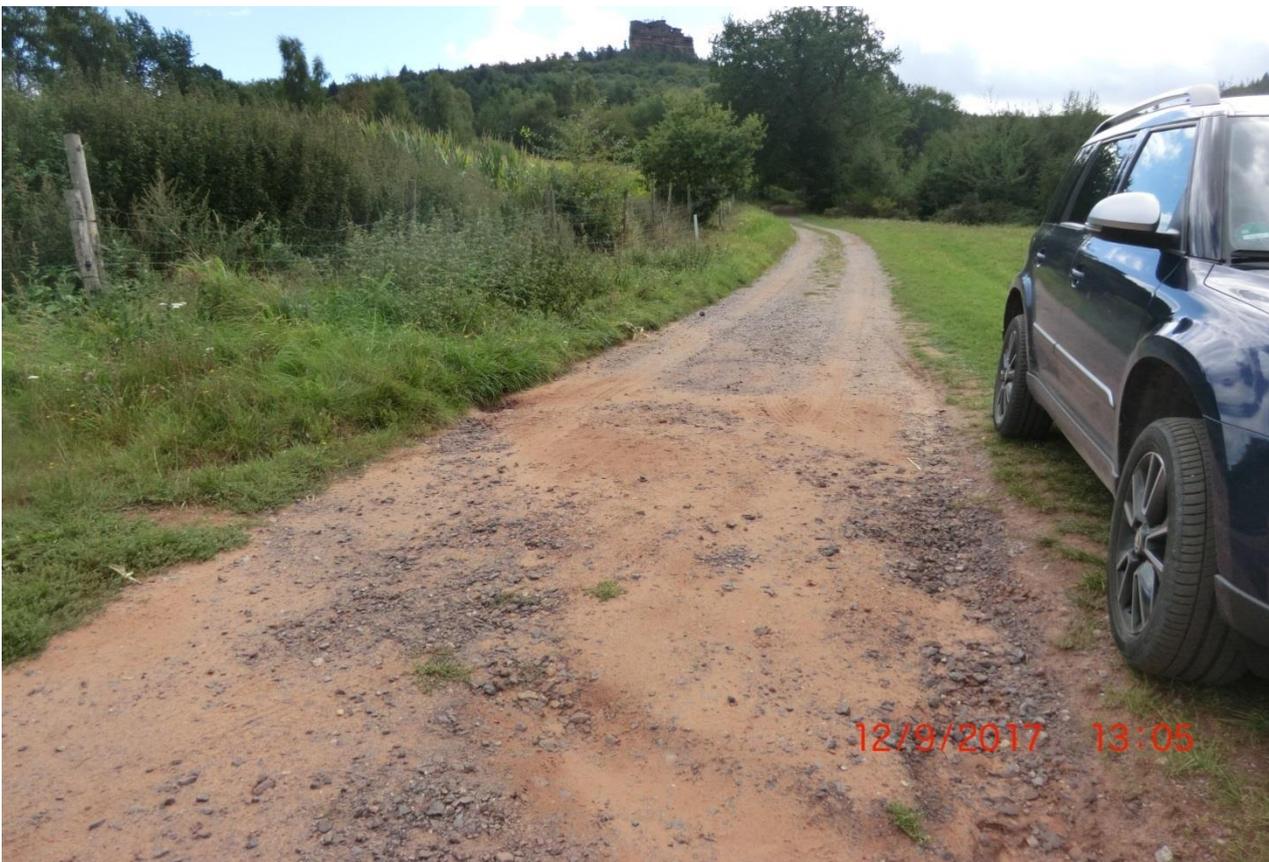
... zum Teil über die Erschließungsstraße hinweg ...

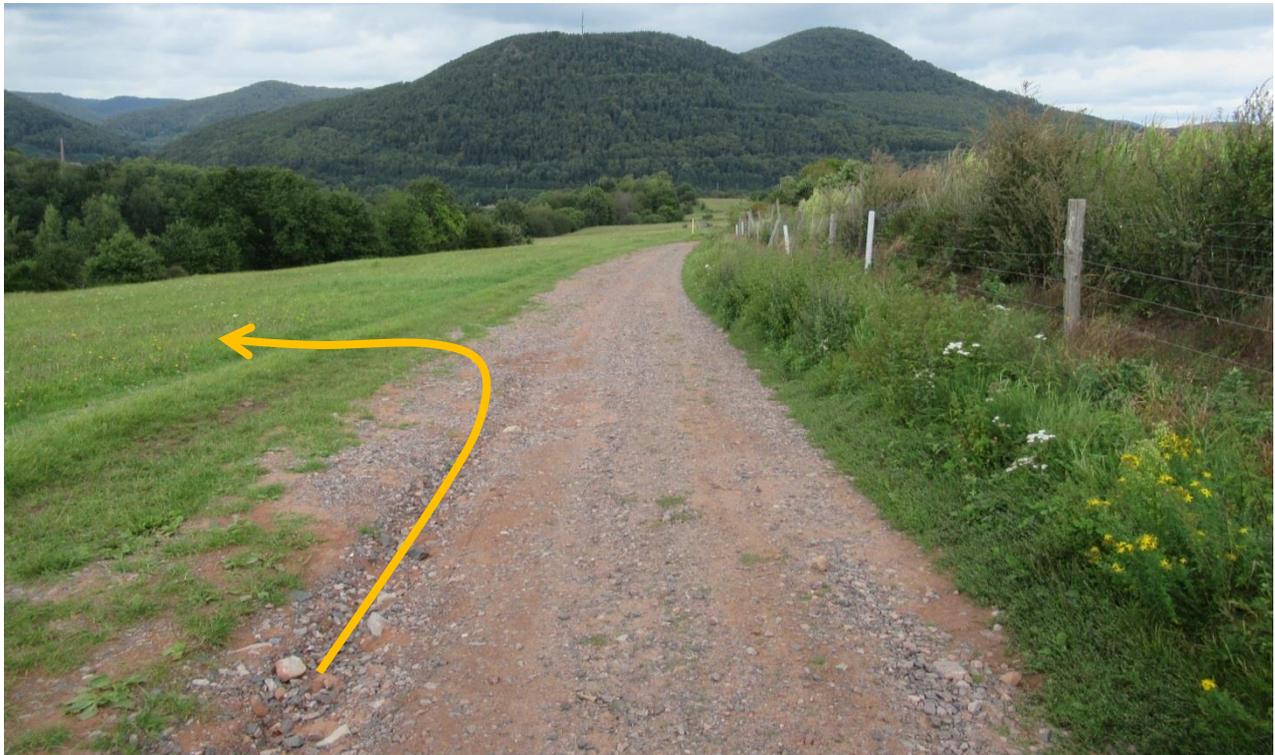
... in die unterhalb gelegenen Flächen in Richtung Klingelbach.

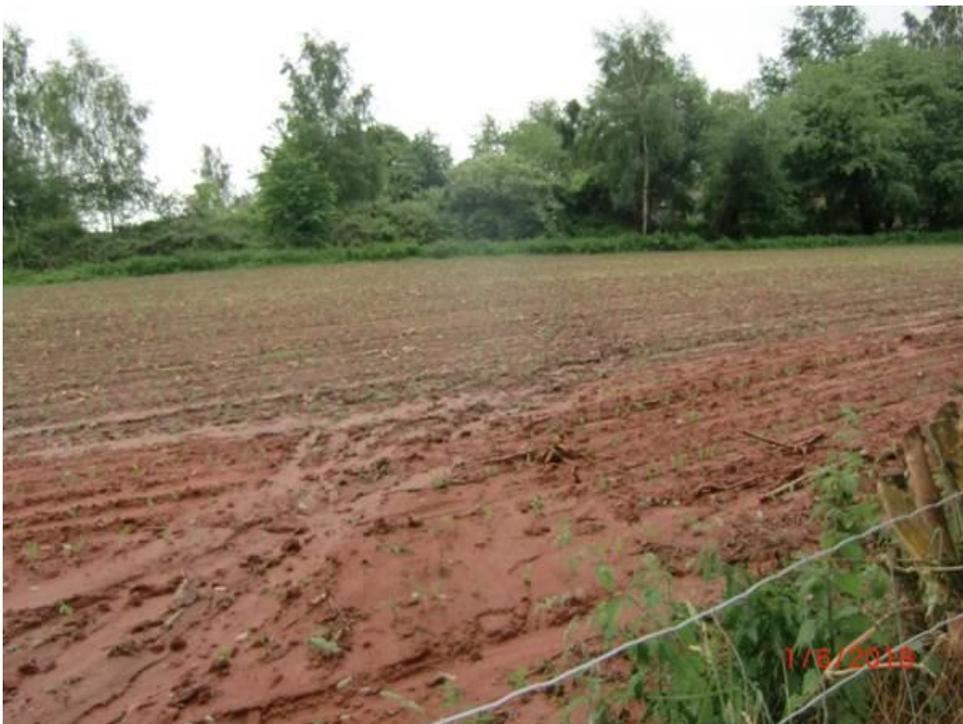
Bei dem Schadensereignis Ende Mai 2018 zeigte sich, dass es dort wo die aufgehende Saat schon zu einer Bodenbedeckung geführt hat, kaum zu Bodenabtrag gekommen ist.

Dort wo die Bodenbedeckung noch spärlich war, waren wieder Erosionsschäden zu erkennen.

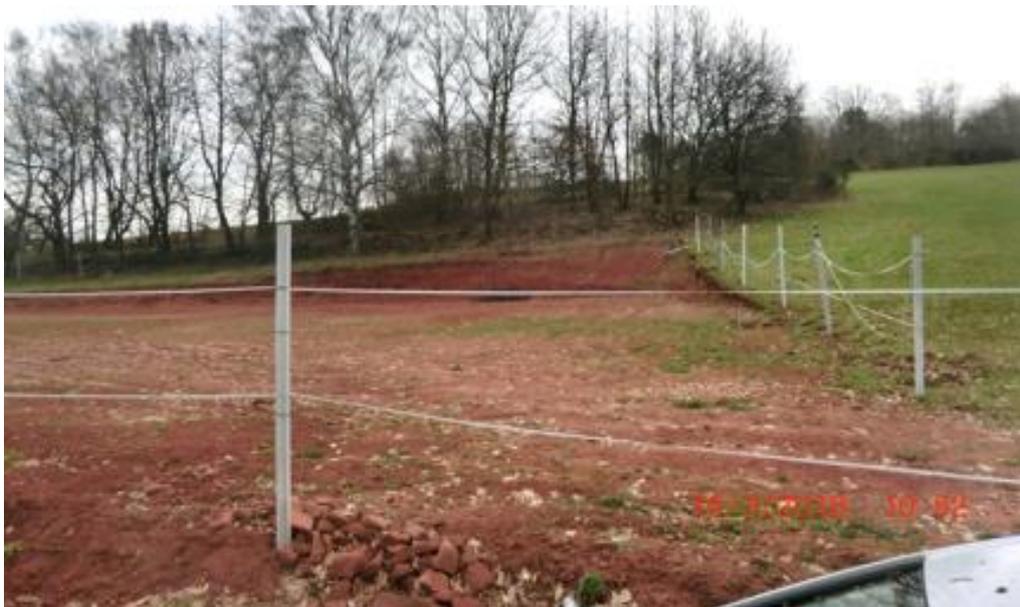
Die eingeebnete Fläche bietet neues Erosionspotential. Insbesondere solange sich hier keine gesunde Grasnarbe gebildet hat, kann es bei Oberflächenabfluss zu Grabenbildung kommen.

Besonders gefährdet ist die Einschnittsböschung im Hang.

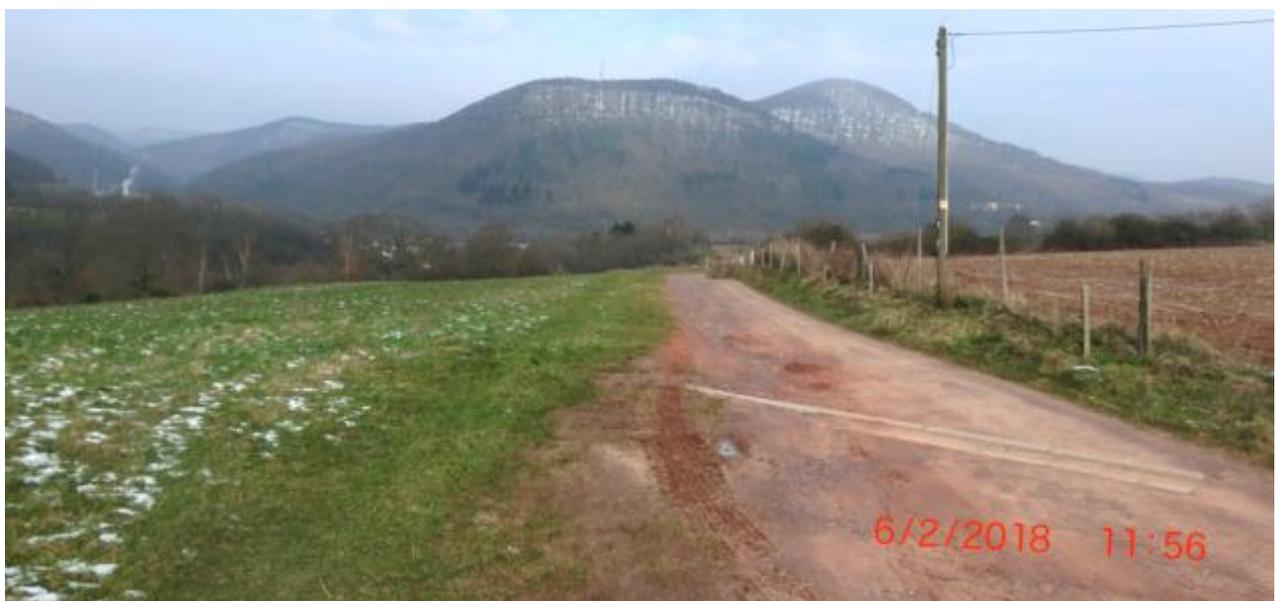
Derzeit fließt bei Starkregen an mehreren Stellen gezielt ...

... oder unkontrolliert Wasser der oberhalb liegenden Ackerflächen über die Erschließungsstraße in die unterhalb gelegenen Flächen. Je nach Bodenbedeckung und Bodenart kommt es bei Starkregenabflüssen dort zu Erosionen.

Um einer schnellen Abflussbildung entgegen zu wirken, sollten in planmäßigen Abflussmulden Retentionsmaßnahmen realisiert werden. Denkbare Standorte für Rückhaltemaßnahmen liegen nahe an der Erschließungsstraße, da dort meist nur geringes Hanggefälle besteht.

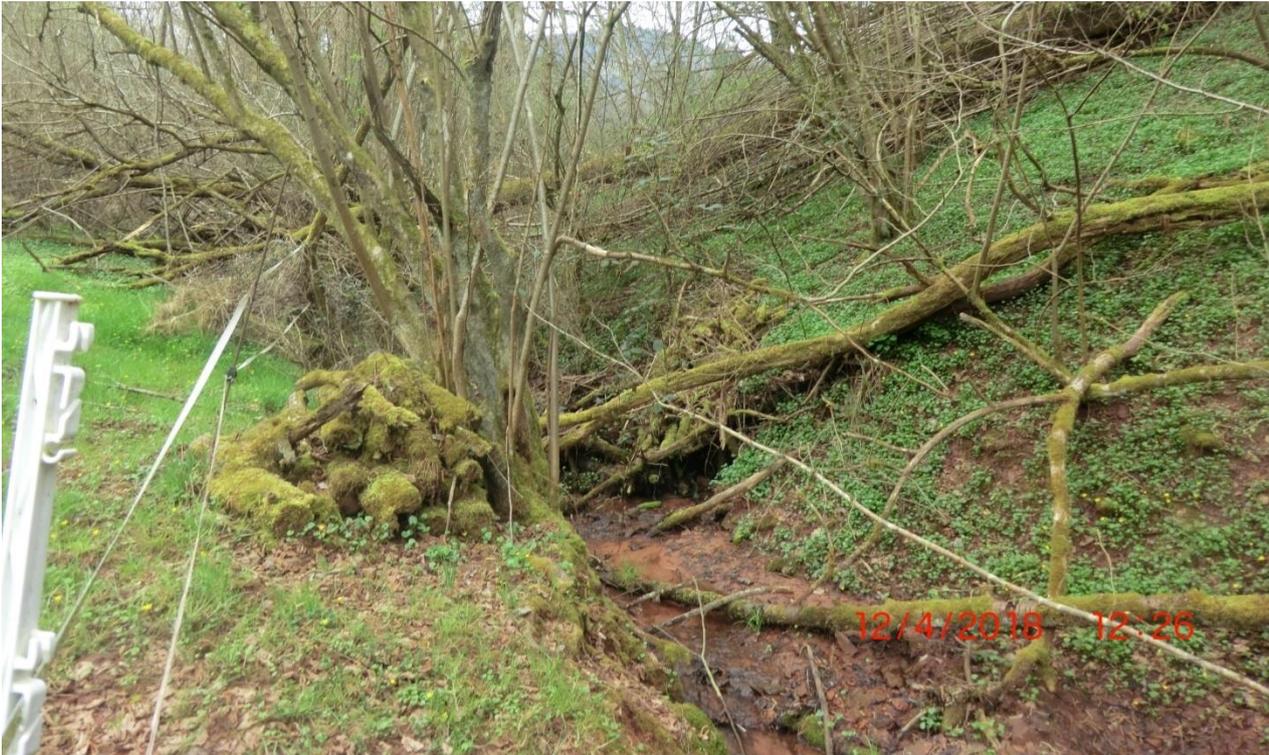
Im Klingelbach fehlen im Oberlauf, trotz der Lage im Wald, unmittelbar am Bach häufig stabile Bäume und die Flutwelle kann weitgehend ungehindert abfließen. Entsprechend hat sie hohes Erosionspotential und transportiert große Geröllmengen.

Vor diesem Hintergrund soll im Ursprungsgebiet des Klingelbachs die Entwicklung von naturnahen Waldbächen mit Retentionsvermögen für Wasser und Treibholz gefördert werden. Empfohlen werden eine extensive Bewirtschaftung der Talsohlen, die Zurücknahme des Nadelholzanteils und die Förderung von standortstypischen Laubgehölzarten am Bach und im unmittelbaren Bachumfeld.

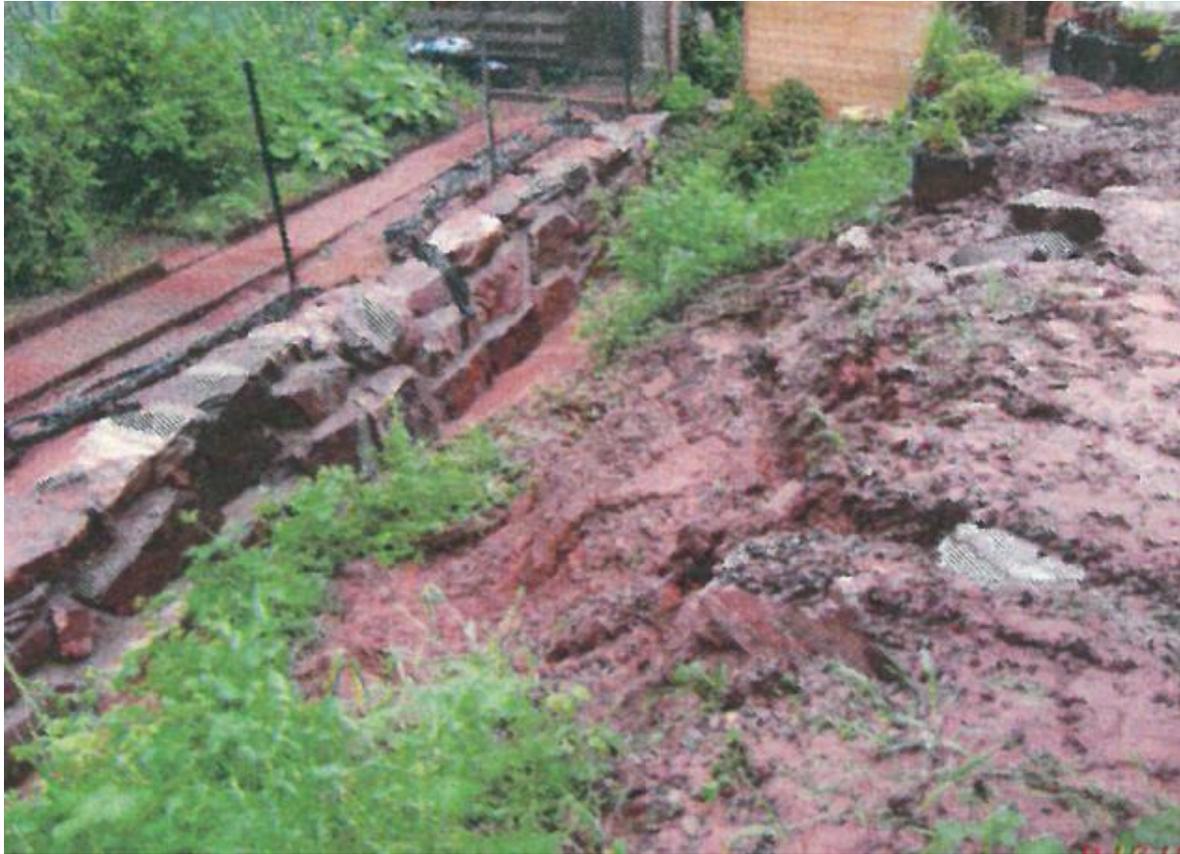
Wasser und Schlamm führten 2016, 2017 und 2018 zu massiven Schäden im Bachbett und im Bachumfeld.

Bei dem Hochwasser 2016 kam es zu einer Rutschung in das Bachbett und es entstand eine Engstelle, die zwischenzeitlich mit Gras bewachsen ist.

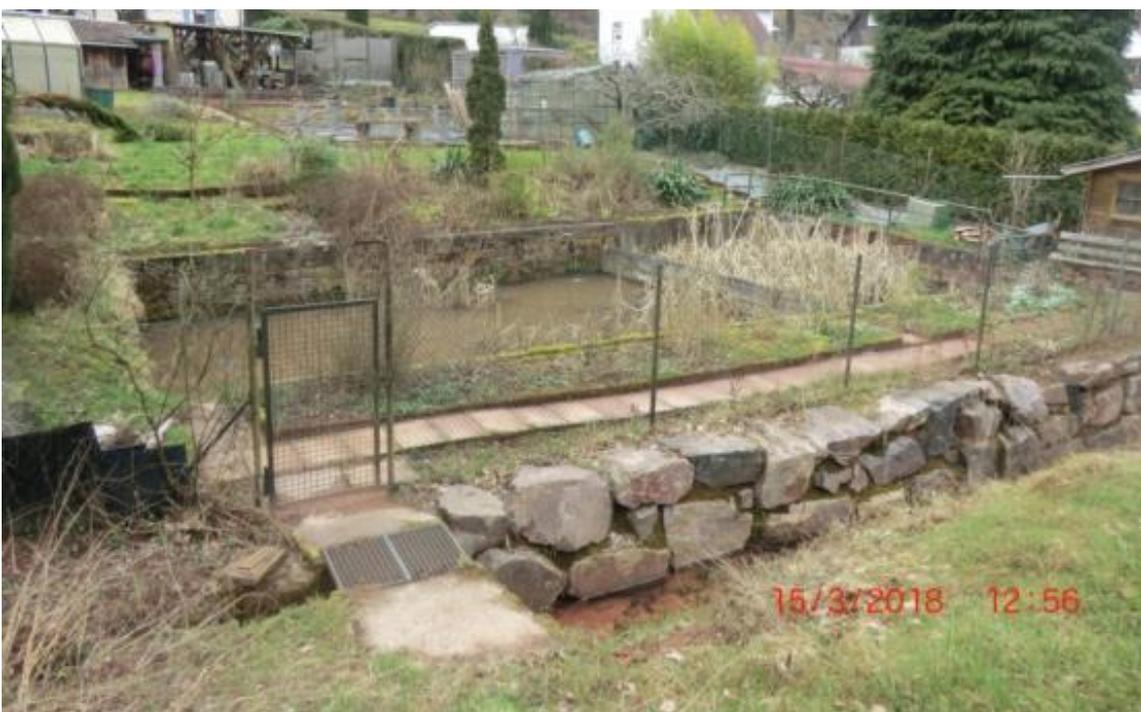
Der Klingelbach fließt etwa 290 m durch Gärten. Punktuell engen Nebengebäude, Gartenhäuser, Mauern und Zäune das Abflussprofil deutlich ein.

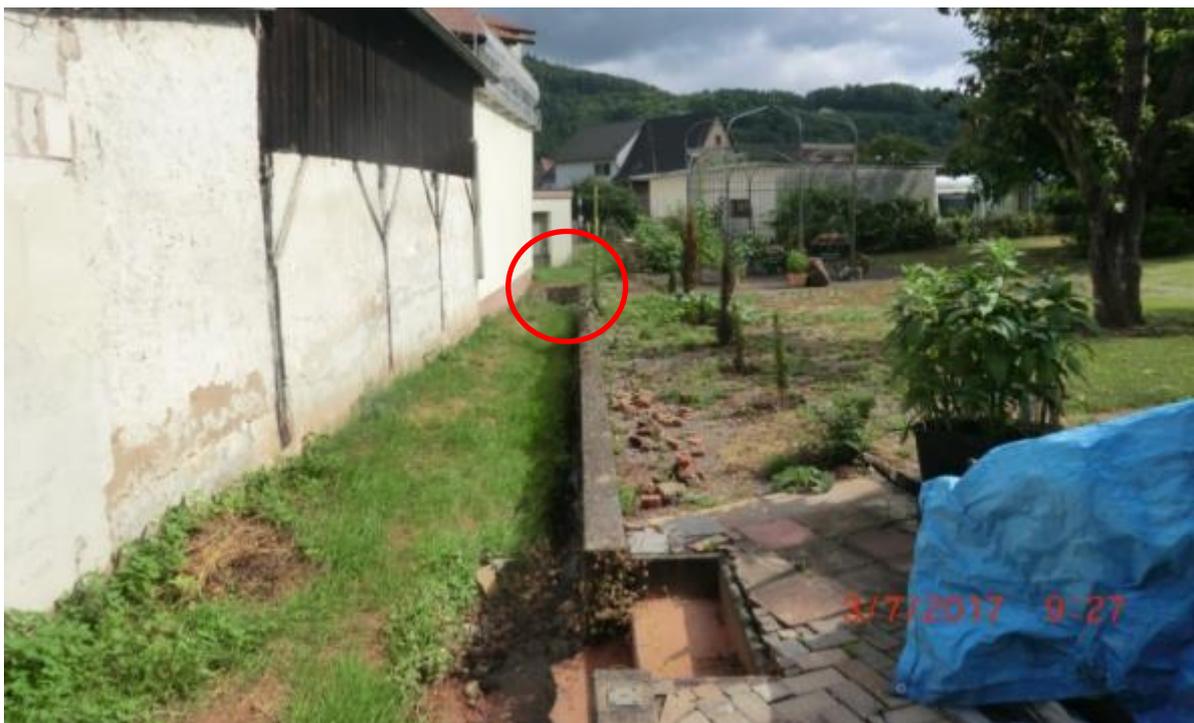
Bei Anwesen Altenstraße 69 ist die Bachtrasse mit einer Garage überbaut, die auch den oberirdischen Notwasserweg einengt.

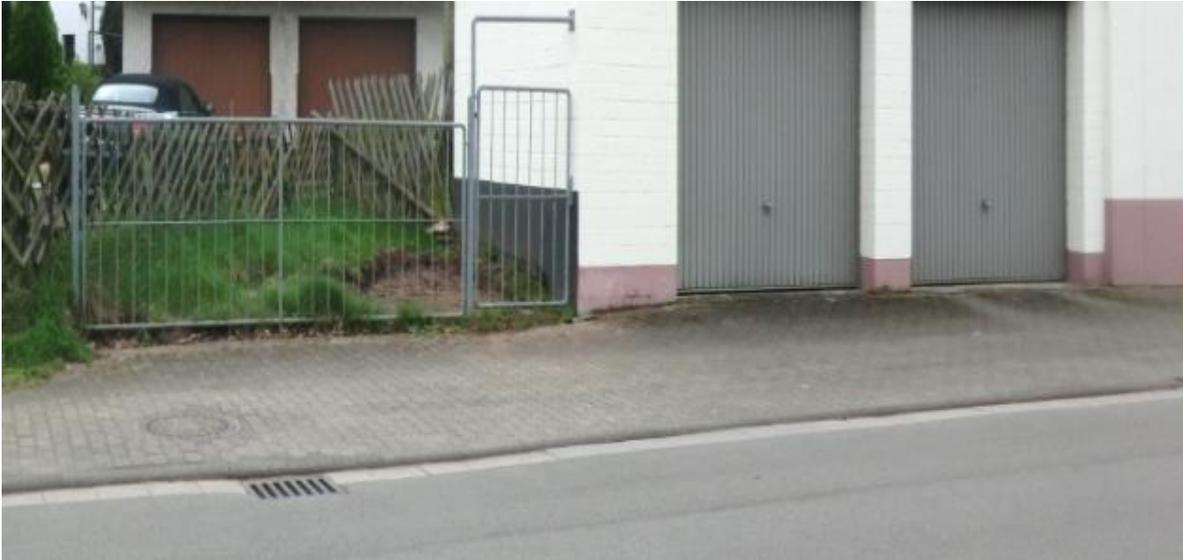
Der Einlauf in die Verrohrung und das zuführende Bachbett waren im Sommer 2017 zugewachsen.
