Örtliches Hochwasservorsorgekonzept

ANNWEILER AM TRIFELS

Teil Klingelberg

Stand Juni 2018

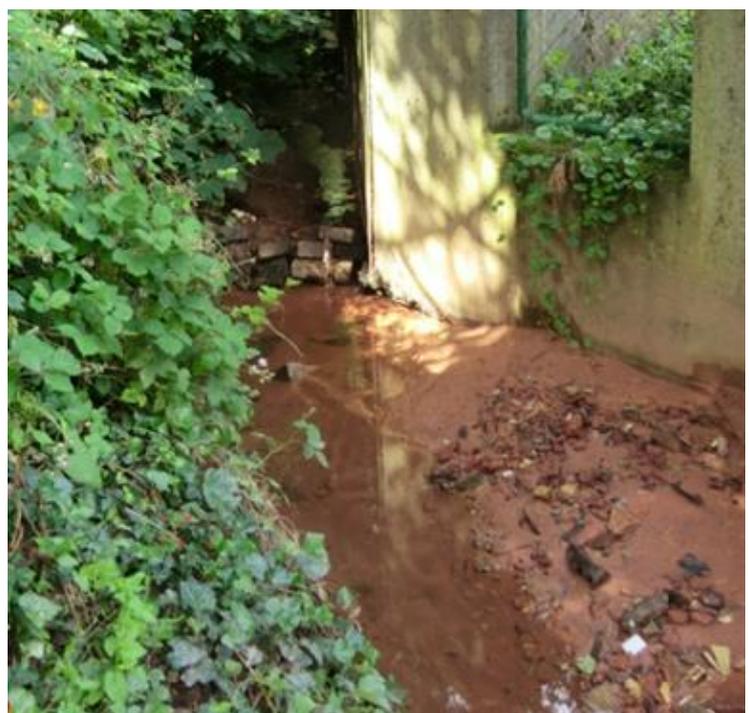
In Ortslagen sollten Fließquerschnitte für den Hochwasserabfluss freigehalten werden. Das heißt, dass dort wo Schäden entstehen können, abflussbehindernde Engstellen beseitigt werden müssen. Der Klingelbach ist in der Ortslage bis zum Beginn der Verrohrung stark aufgelandet.

Dadurch ist nicht nur der Abflussquerschnitt reduziert, sondern bei Starkregenabfluss wird dieses Sediment auch wieder mobilisiert und in die Verrohrung eingetragen.

Die Reinigung der Bachverrohrung ist aufwändig und muss von einer Spezialfirma durchgeführt werden. Im Zuge der Gewässerunterhaltung sollten eingetragenes Sediment und üppiger Bewuchs entfernt werden. Dabei sollen ökologische Strukturen im Niedrig- und Mittelwasserbereich erhalten bleiben.

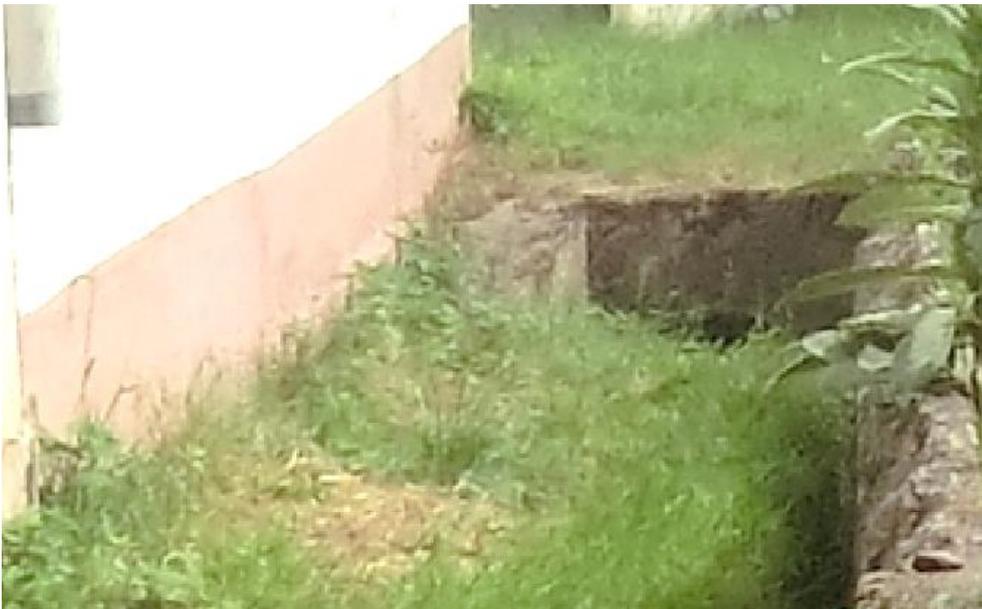
Die Verrohrung beginnt im offenen Graben in einer Stirnmauer. Ein Gitter zum Rückhalt von Schwemmgut oder ein Sandfang sind nicht vorhanden

Um die weiterführende Verrohrung vollständig nutzen zu können, sollte das Rohr so viel Wasser aufnehmen können wie zur Queich abgeleitet werden kann. Es wird empfohlen vor der Stirnmauer eine Mulde als Sandfang auszubilden und zu Pflastern um ein Zuwachsen zu verhindern. Zum Schutz vor Schwemmgut sollte zudem ein Gitter mit großem Stababstand schräg davor aufgestellt werden. Sandfang und Gitter müssen allerdings regelmäßig gereinigt werden. Da diese auf Privatgrundstücken liegen ist die Zugänglichkeit erschwert.

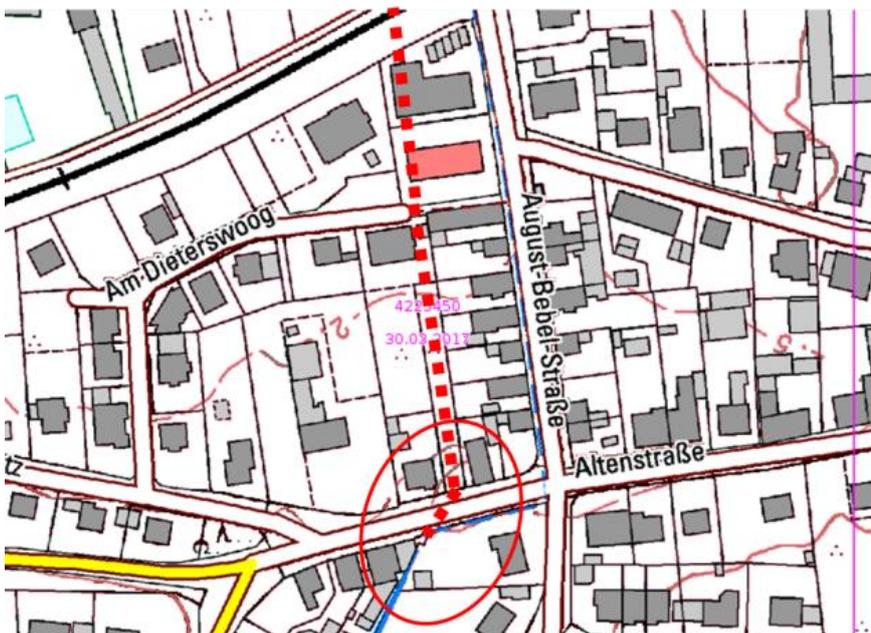
Ist der Notabflussweg jedoch ganz oder teilweise überbaut, wie am Klingelbach in der Altenstraße, besteht hier eine besondere Überflutungsgefährdung.

Auf dem Bild ist rot gepunktet die alte Bachtrasse dargestellt. Die Gebäude im roten Kreis sind im Hochwasserfall stark betroffen.

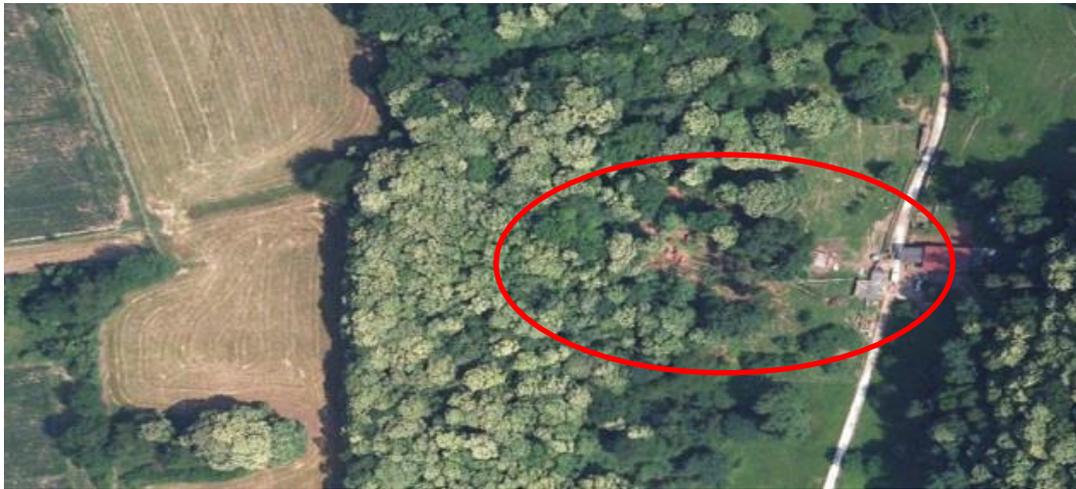
Bei dem Starkregenereignis am 31.05.2018 kam nach Augenzeugenberichten nur ein Teil des Wassers vom Klingelberg, ein großer Teil floss von der gegenüberliegenden Talflanke ab (Bannenberg, Trifels Gymnasium). Das Wasser sammelte sich im hinteren Steimertal und der Weg an der Talsohle fungierte als Abflussweg. Enorme Fließgeschwindigkeiten führten an den Querrinnen im Weg zu rückschreitender Erosion.

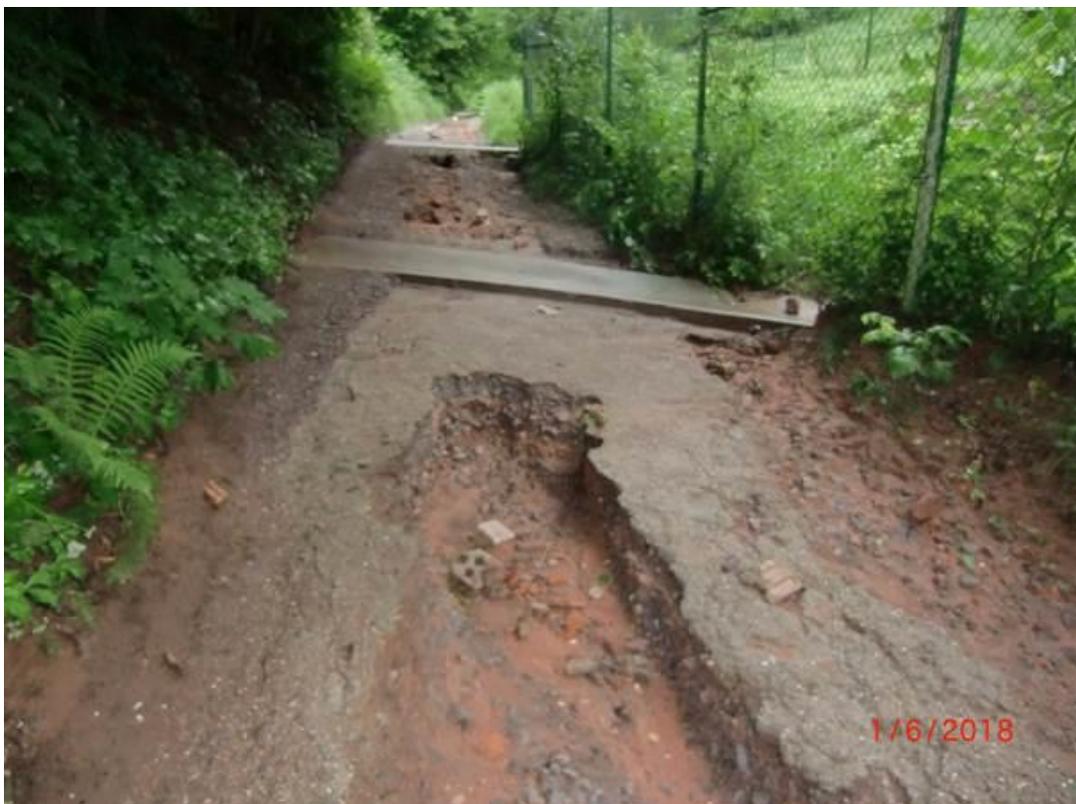
Das Wasser zerstörte nicht nur den Weg, sondern es floss auch sehr viel Wasser an den Becken vorbei.

Im unterhalb folgenden Wohngebiet lagerte sich der Sand ab und Schlammwasser drang in Häuser ein.

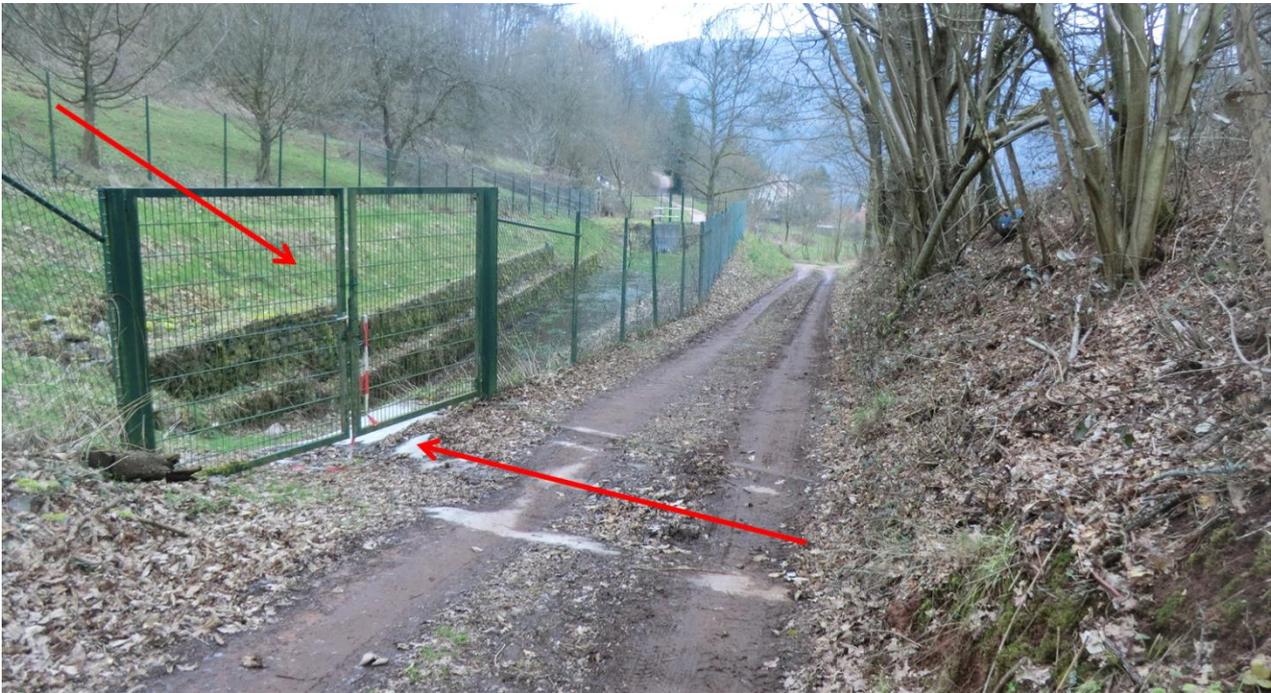
Beide Becken sind durch einen Damm (roter Kreis) getrennt und die Entleerung des oberen Beckens erfolgt über ein Grundablassrohr in das untere.

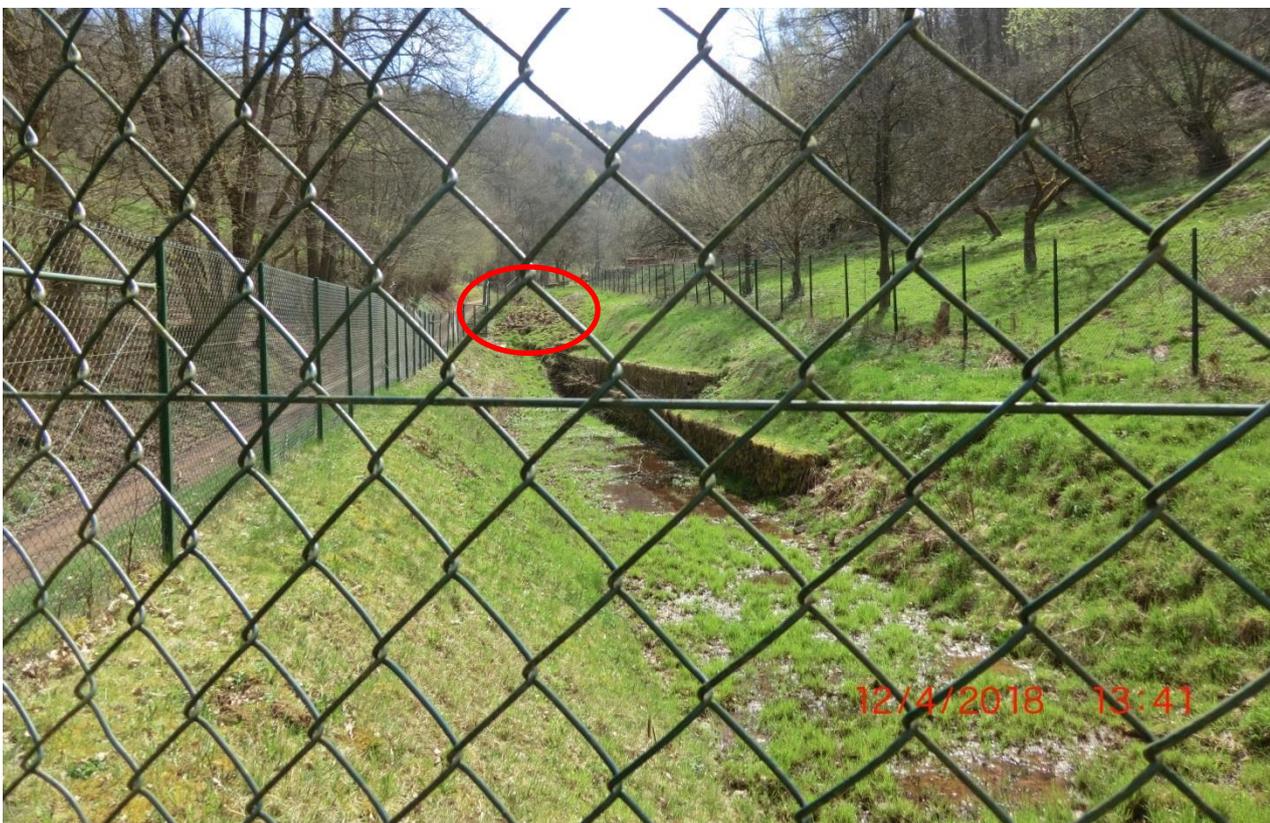
Zur Abflussdrosselung ist im unteren Becken ein Schieberschacht angeordnet.

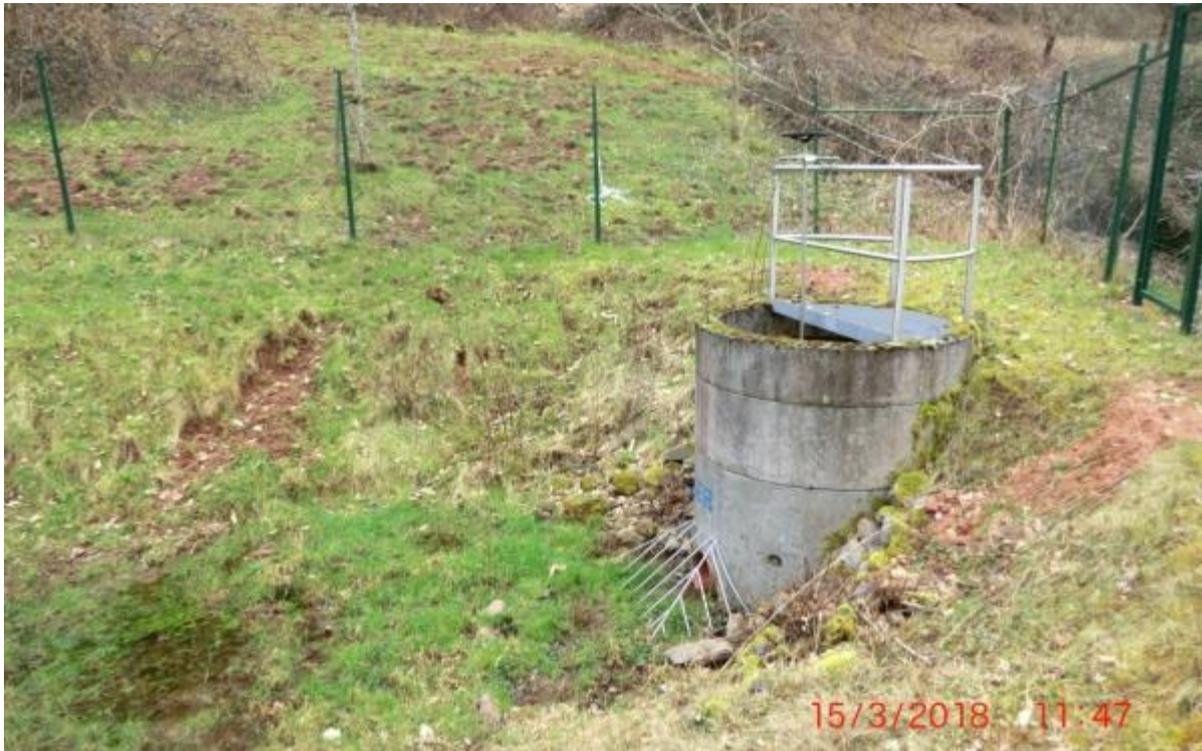
Bei Starkregen läuft den beiden Becken anscheinend mehr Wasser zu, als diese aufnehmen können und es kann zu einem unkontrollierten Überlaufen auf den Weg kommen.

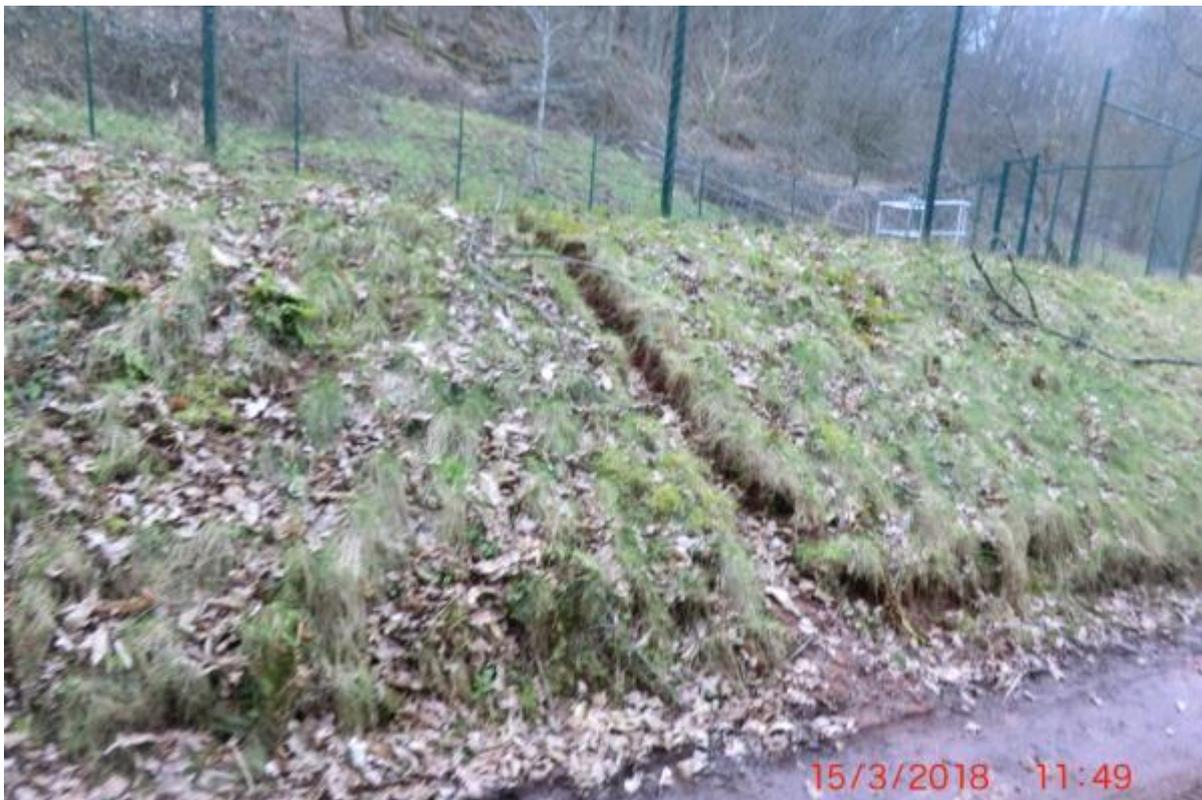
Dabei sind die Querrinnen nicht in der Lage eine Flutwelle aus dem hinteren Steimertal vollständig den Becken zuzuleiten, wie das Schadensereignis Ende Mai 2018 gezeigt hat.

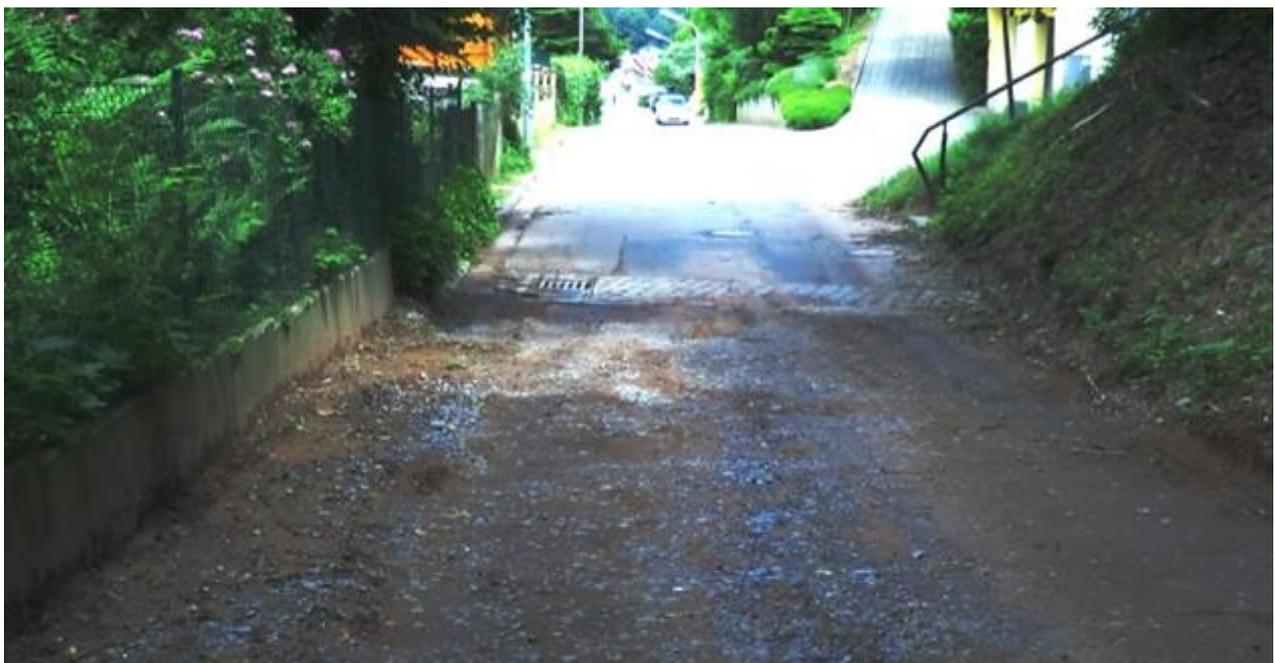
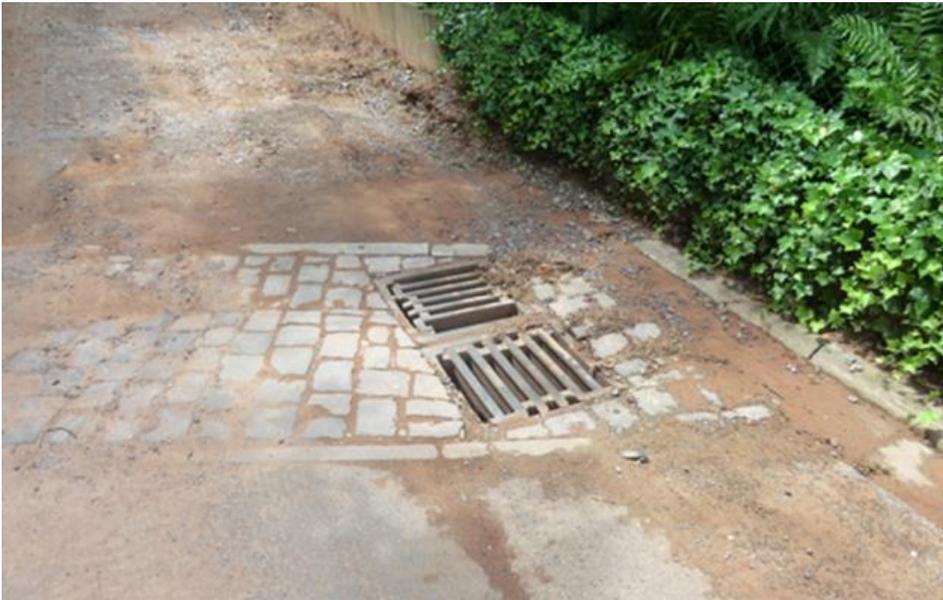
Bei Starkregen wird von dem zuführenden unbefestigten Weg, Schotter und Sand in die Rinne und die Abflüsse gespült, was zu Verstopfungen führt.

Um den oberirdischen Abfluss über den unbefestigten Weg in die Ortslage zu verringern, könnte statt der Pflasterrinne eine vertiefte Kastenrinne mit Sandfang angeordnet werden. Um eine möglichst große Zuflussmenge in die Kastenrinne zu gewährleisten, sollte diese mit einer Stab-Abdeckung (ähnlich Viehgatter) ausgestattet werden. Außerdem sollte eine Aufkantung mittels Tiefbordsteinen ein leichtes Überströmen verhindern. Die Umsetzung dieser Vorschläge schränkt jedoch die Befahrbarkeit des Weges ein.

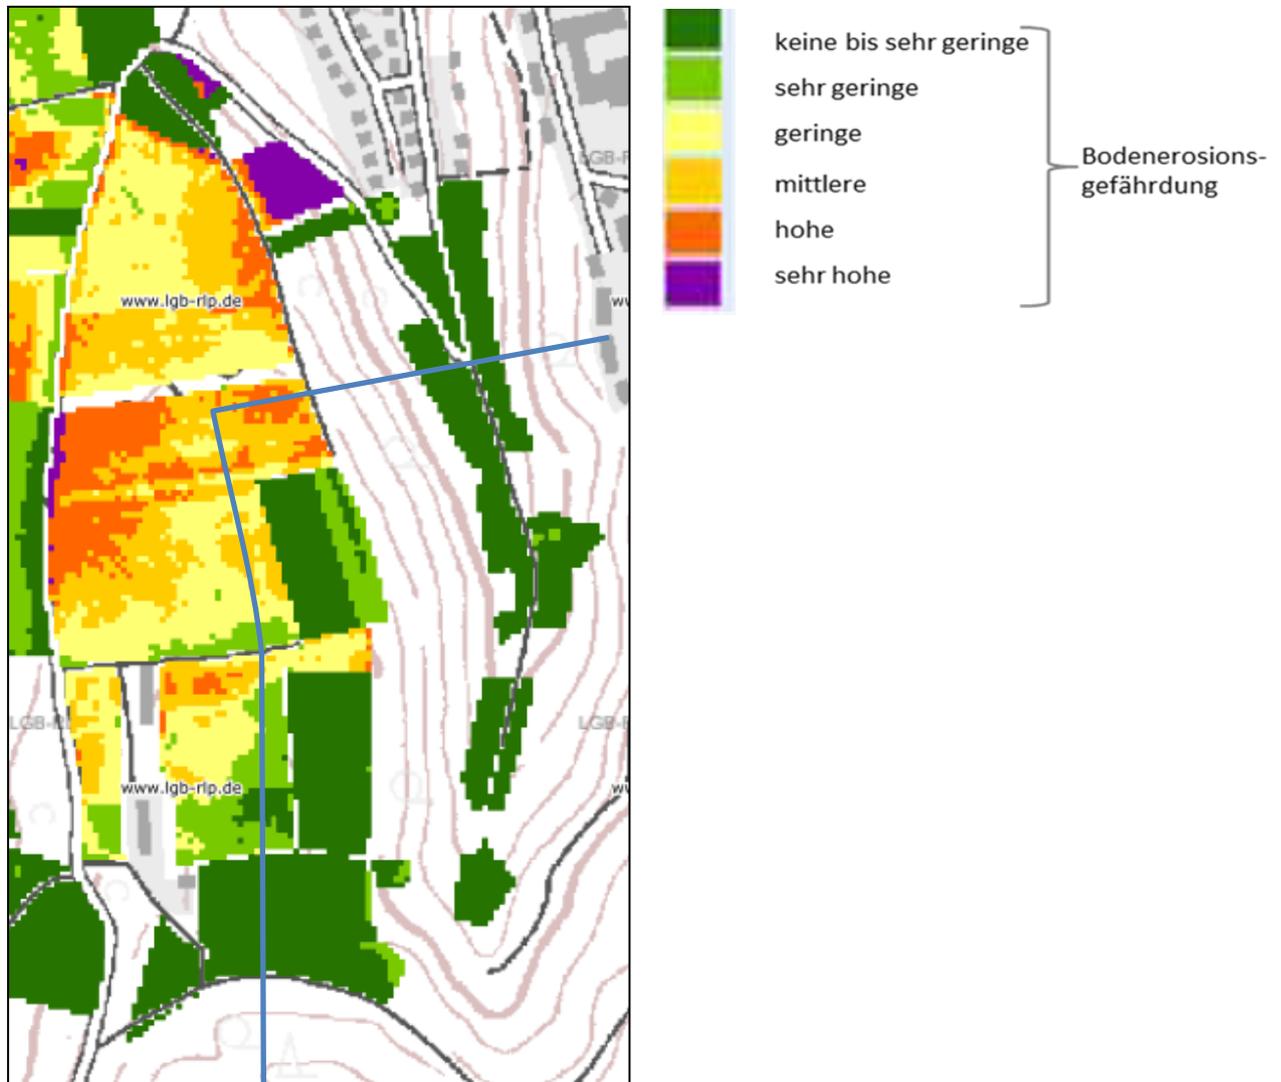
Die Äcker auf dem Klingelberg werden hinsichtlich der Erosionsgefährdung (Fruchtfolge 2013-2016) in den aktuellen Karten des Landesamts für Geologie und Bergbau überwiegend als gering bis mittel erosionsgefährdet eingestuft. Dennoch sind vor Ort hohe Erosionsschäden erkennbar.

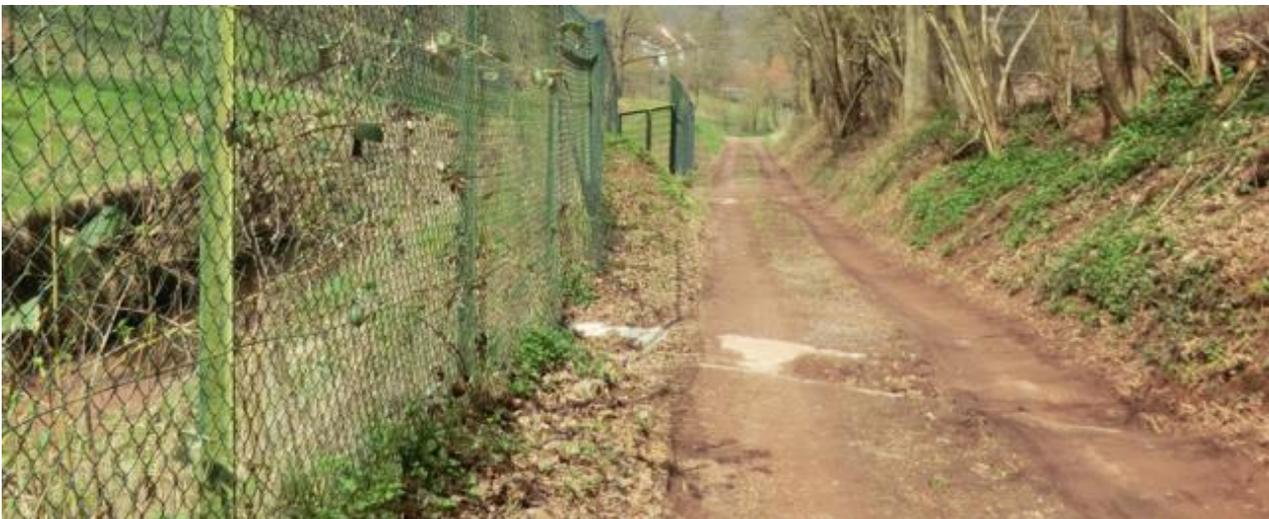
Die Querrinnen, die das Oberflächenwasser des Wegs in die beiden bestehenden Rückhaltebecken leiten sollen, sind nur wenig profiliert, erosionsgefährdet und zudem häufig mit Schotter und Sand verlegt, was sich in einem unbefestigten Weg nicht vermeiden lässt. Hier wird empfohlen die Beckenzuläufe zu optimieren und die Querrinnen stärker zu profilieren. Außerdem ist eine regelmäßige Reinigung notwendig.

Zur Verbesserung des Zuflusses in die Becken könnte auch der Weg zwischen den Querrinnen befestigt werden. Außerdem sollten die Zäune so ausgebildet sein, dass sie keine Abflusshindernisse darstellen.

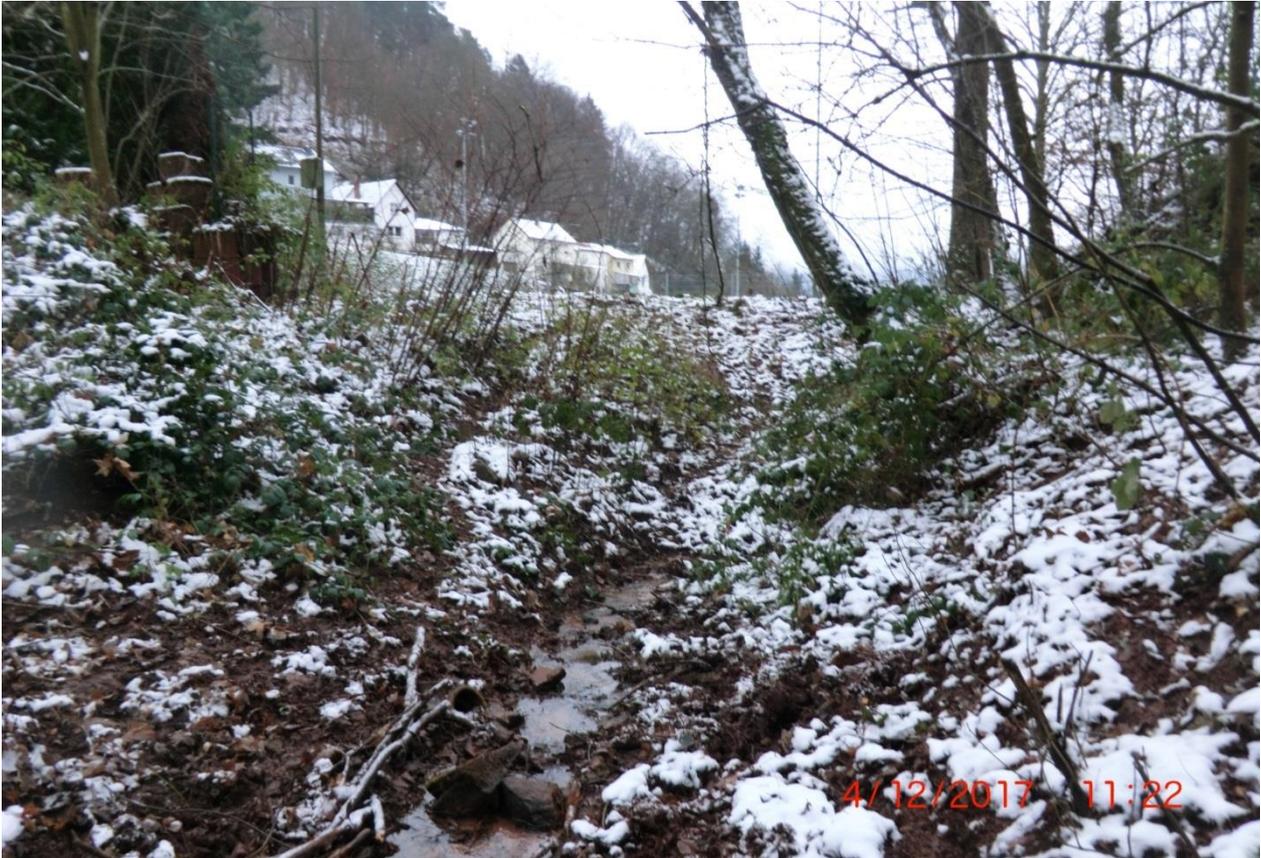
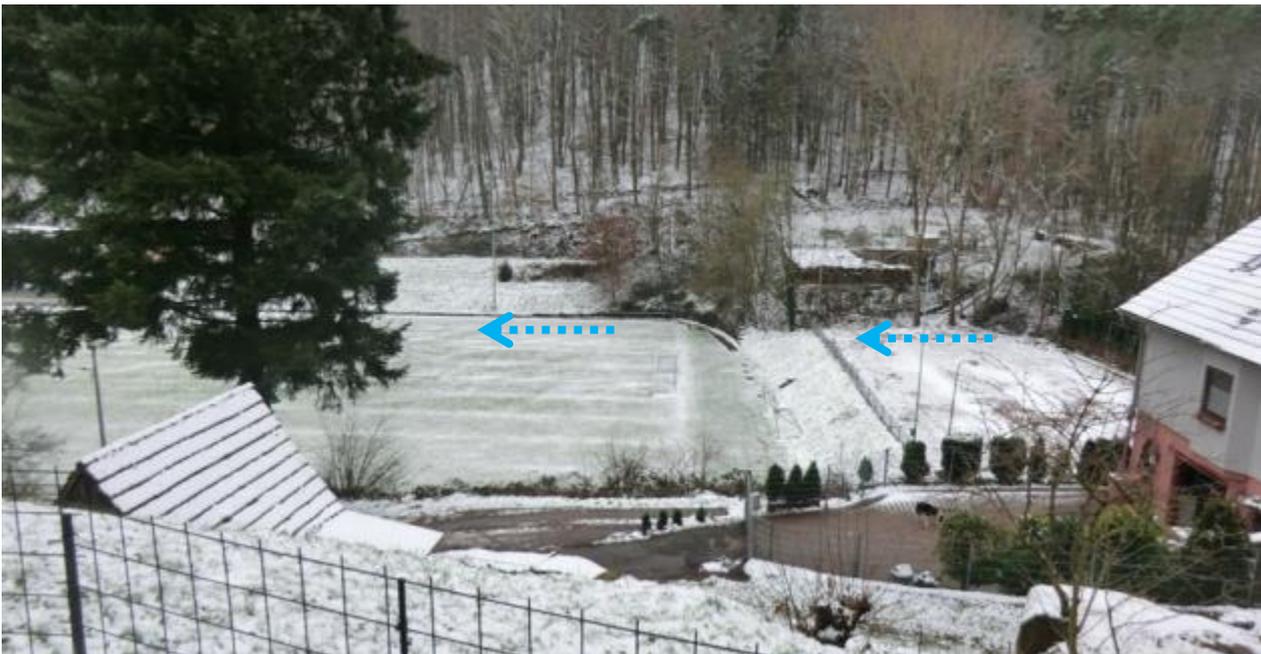
Die Geländeaufschüttung hat eine Höhe von etwa 2 m und wirkt für den oberen Hahnenbach als Abflusssperre. Vor dem Einlauf zur Verrohrung staut sich bei Regen Wasser. Nach Auskunft Ortskundiger wurde der Sportplatz seit dem Bau vor etwa 60 Jahren noch nicht überflutet.

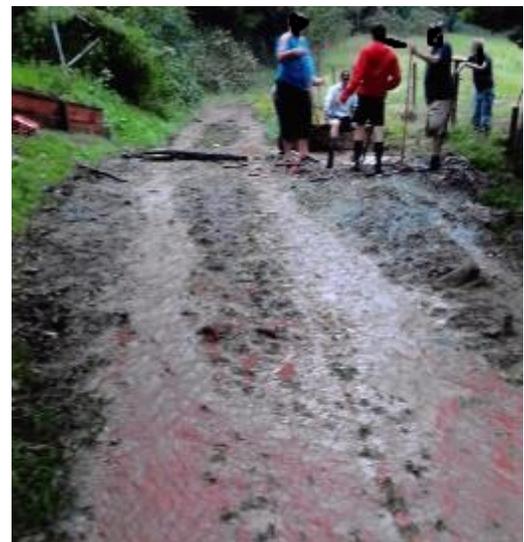
Zunächst lief das Wasser noch in das Einlaufbauwerk, später war dieses von Geröll bedeckt und immer noch zufließendes Außengebietswasser strömte breitflächig darüber hinweg.

Es kam zu erheblichen Ersoionsschäden am Weg.

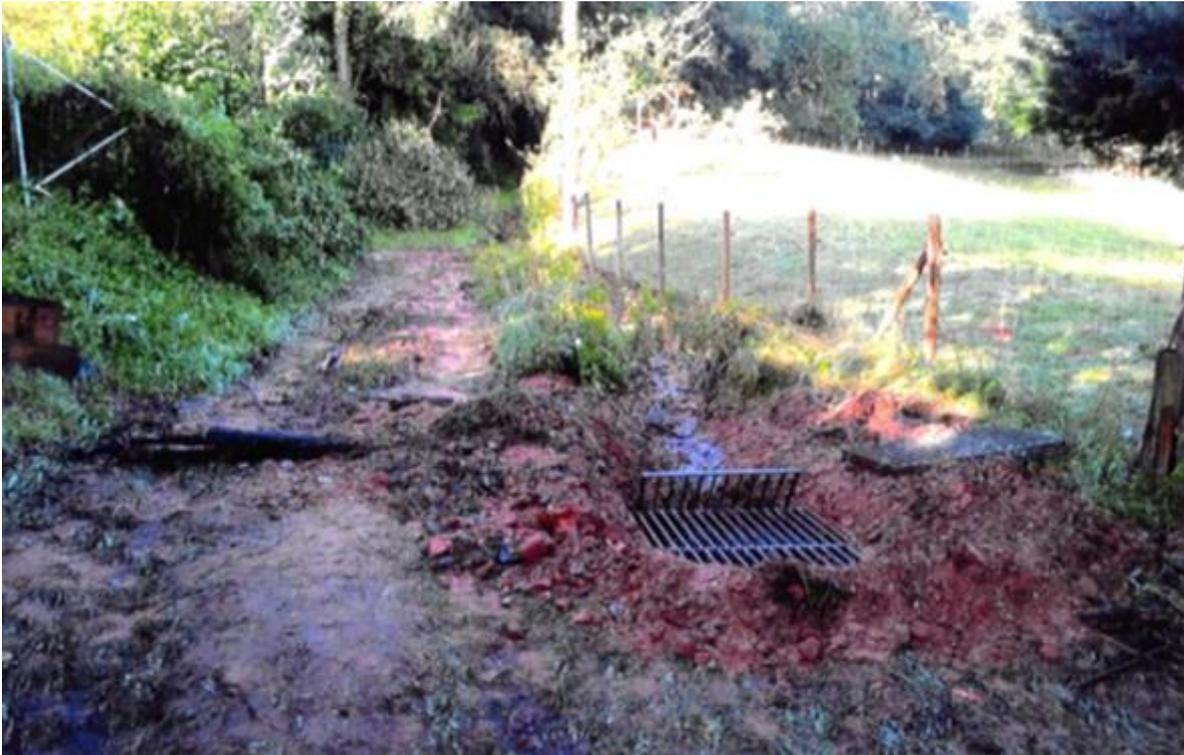
Die Sturzflut schoss in die Hohlstraße und auf angrenzende Grundstücke und richtete auch in Gärten und Außenanlagen große Erosionsschäden an und Wasser drang in Häuser ein.

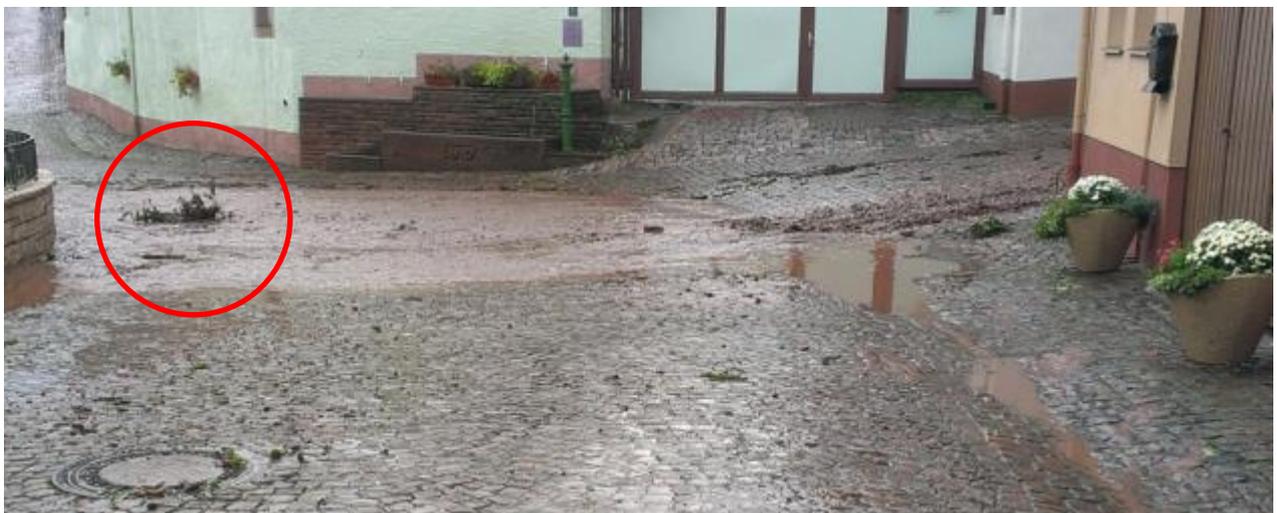
Bei dem Starkregen waren beide Kanäle überlastet und der tiefliegende Schachtdeckel in der Krummgasse wurde hochgedrückt.

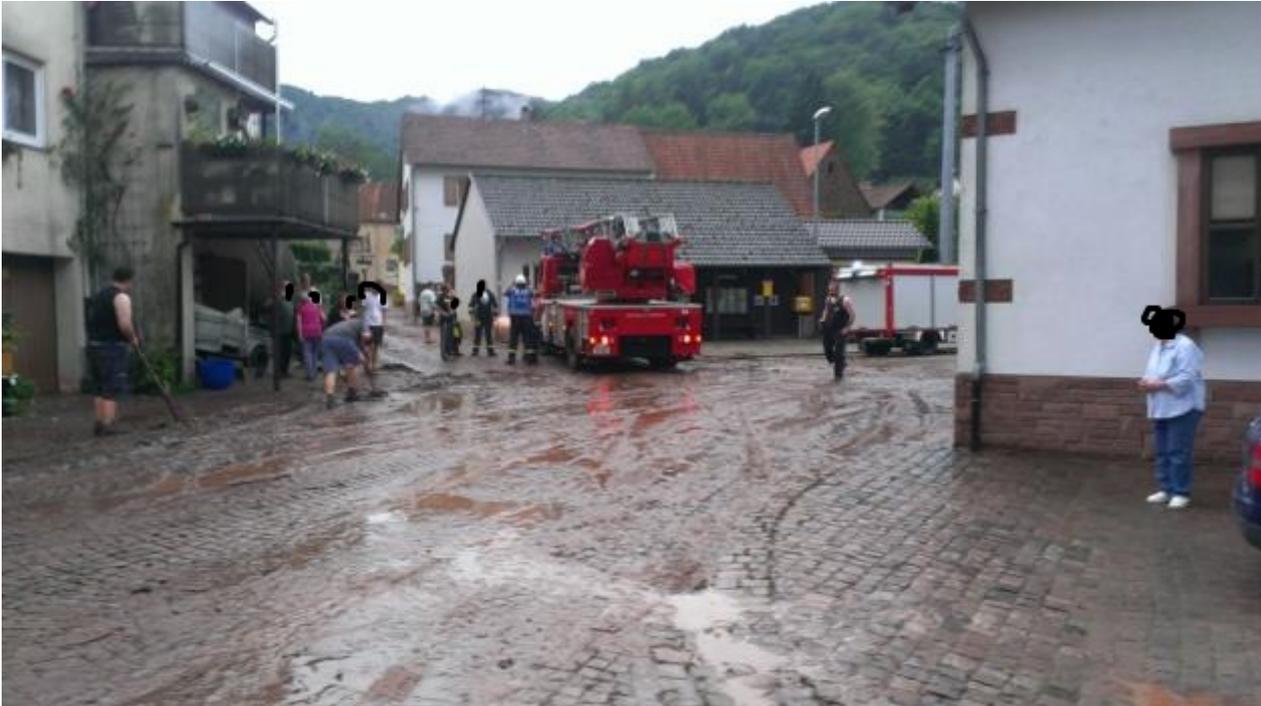
Im Ortskern, wo Krummgasse und Waldstraße zusammentreffen und die Straßen flach werden, sammelten sich erhebliche Schlammengen.

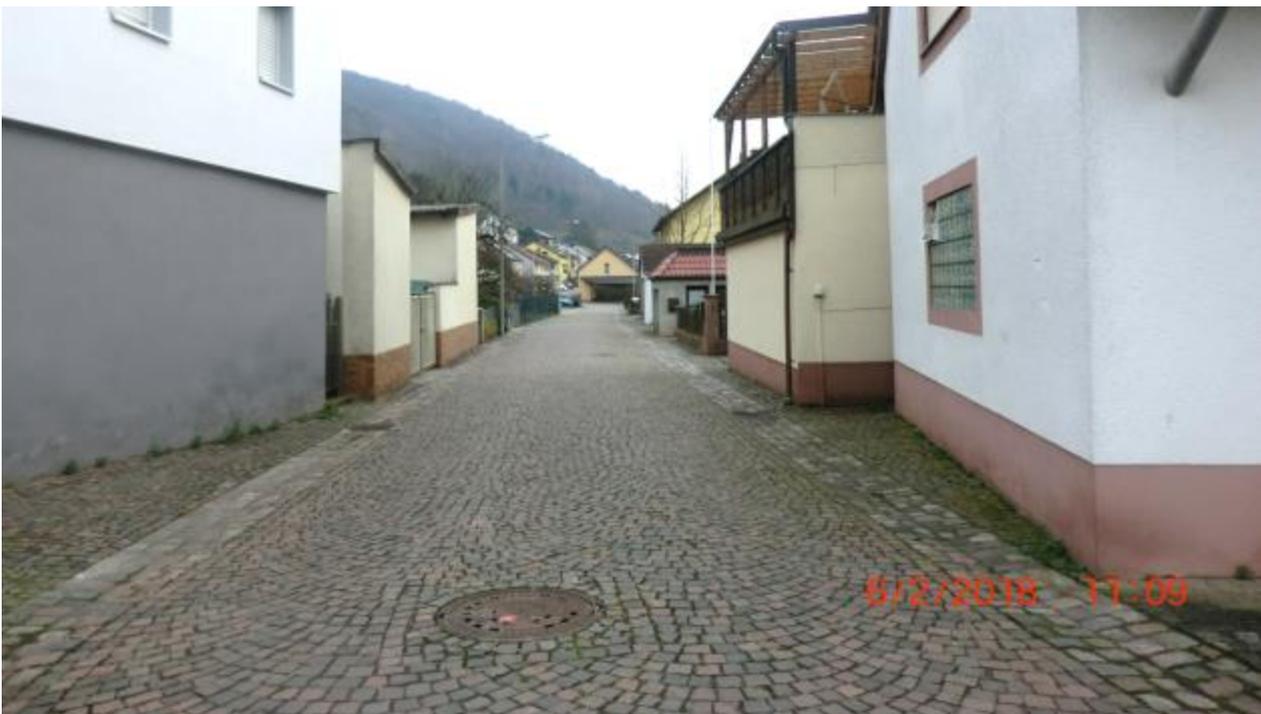
Das Wasser floss 2014 weiter in die Steingasse und folgte damit dem Verlauf des verrohrten Hahnenbachs. Die Hahnenbachstraße steigt hier leicht an und war daher nicht betroffen. Die Steingasse ist gepflastert und Bordsteine sind nicht vorhanden. Damit kann sich oberflächlich abfließendes Wasser leicht auf angrenzende Privatgrundstücke ausbreiten.

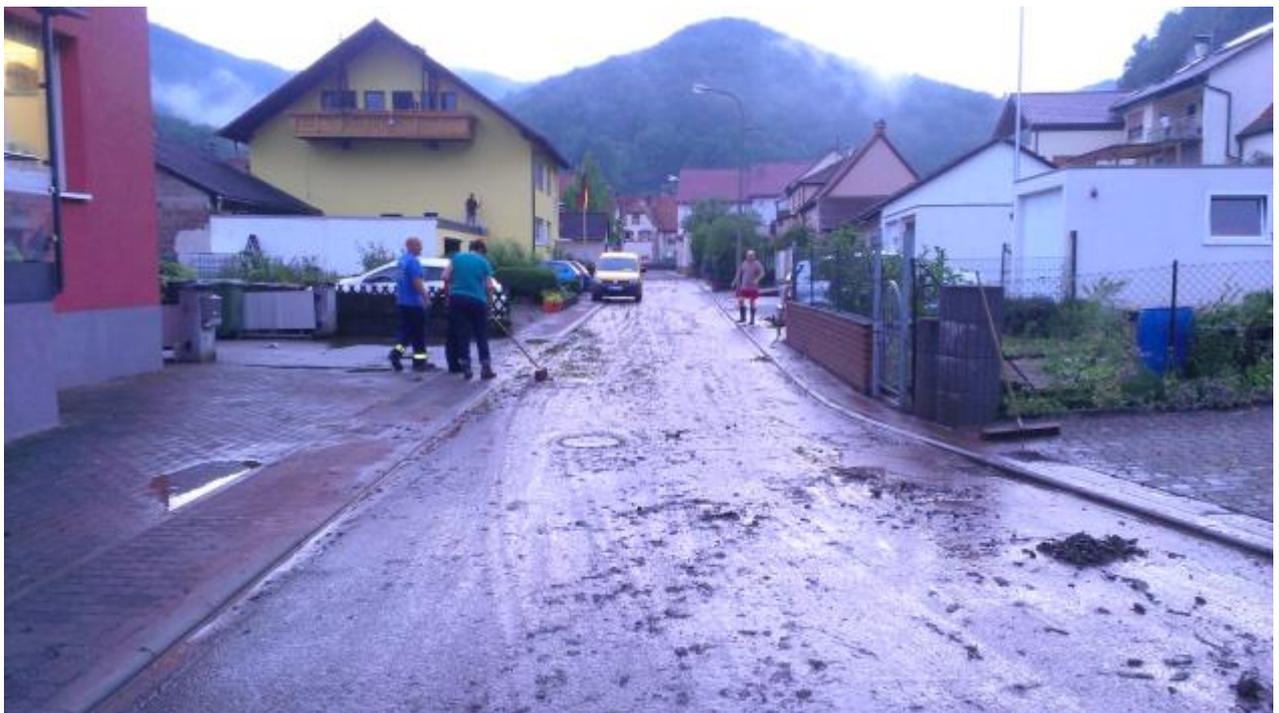
2014 haben die Schlammfluten auch in der Steingasse zu einer starken Verschmutzung der Straße, der Gehwege und der angrenzenden Höfe geführt.

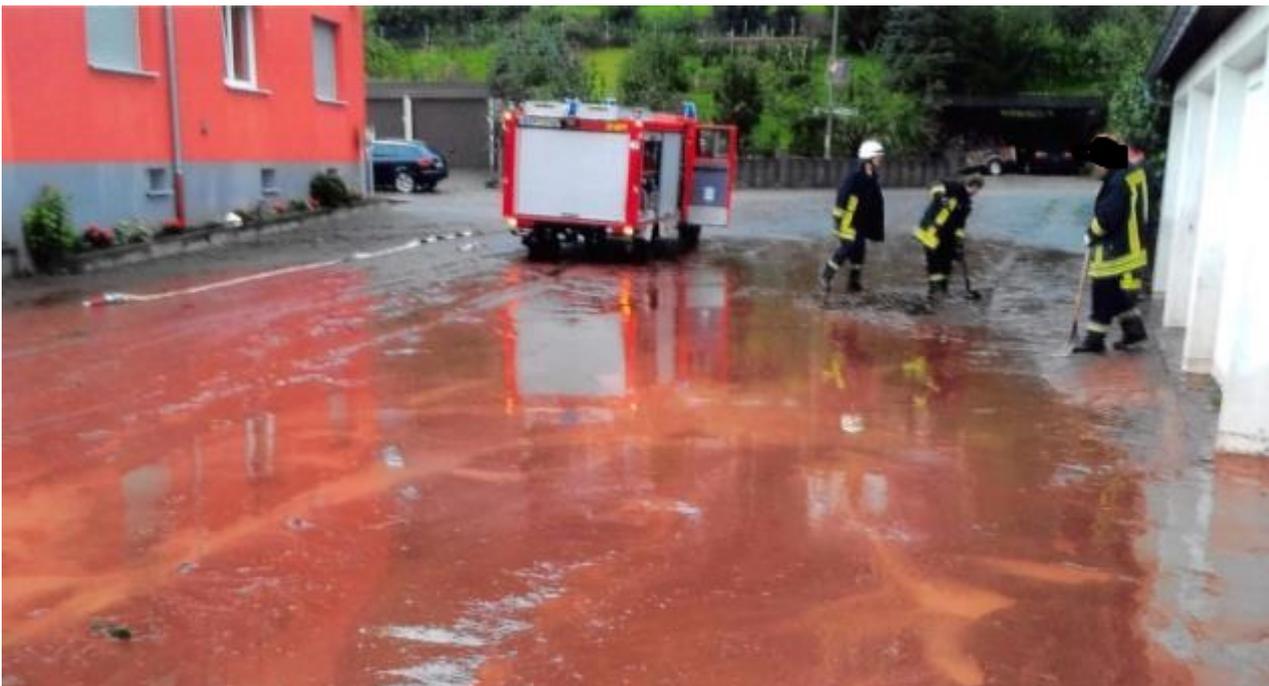
Die abzweigende Schulstraße hat vor Garagen einen Tiefpunkt. In diesem soll ein großes Ablaufbauwerk dafür sorgen, dass hier zufließendes Wasser abfließen kann. Der Ablauf erfolgt vermutlich direkt in die Hahnenbachverrohrung.

Beim Ereignis 2014 war der Straßenablauf verstopft und die Feuerwehr versuchte ihn funktionsfähig zu halten.

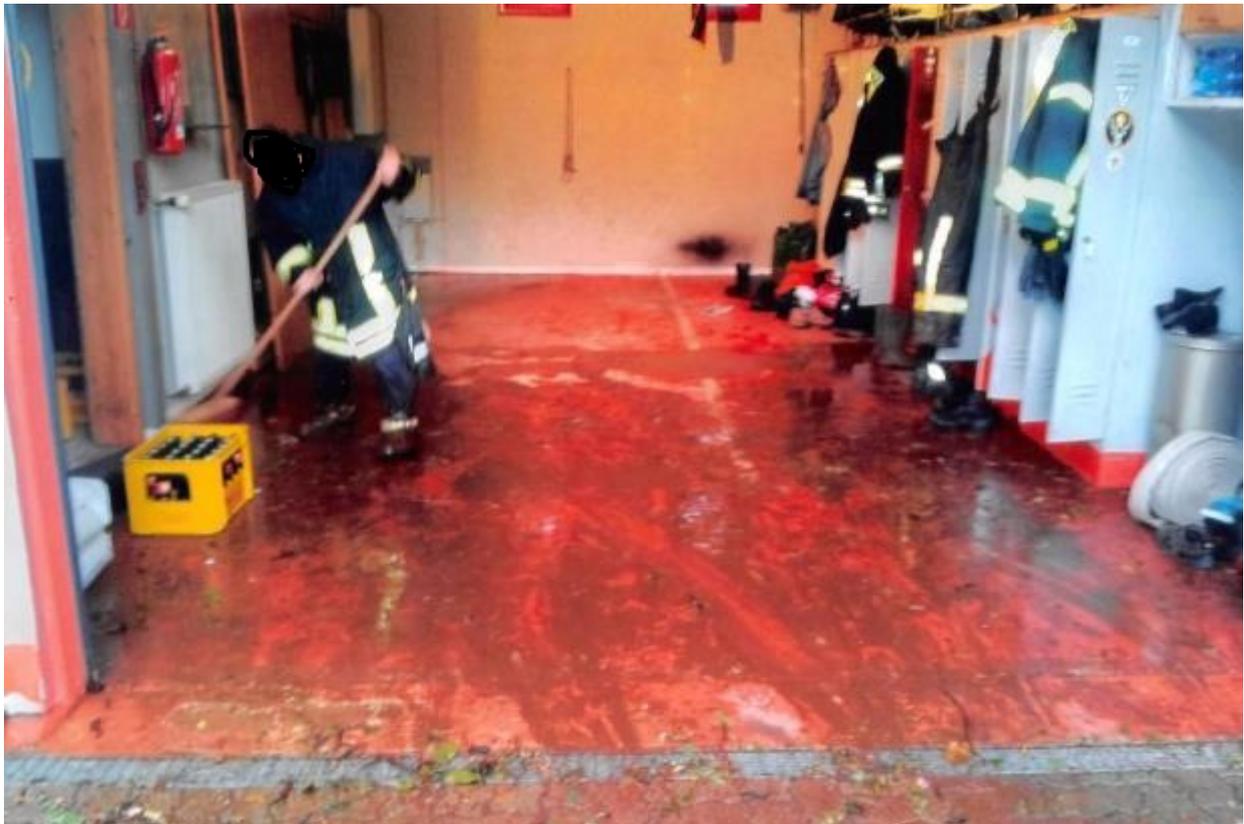
Bei dem Ereignis 2014 kam es auch im Feuerwehrgerätehaus zur Überschwemmung.

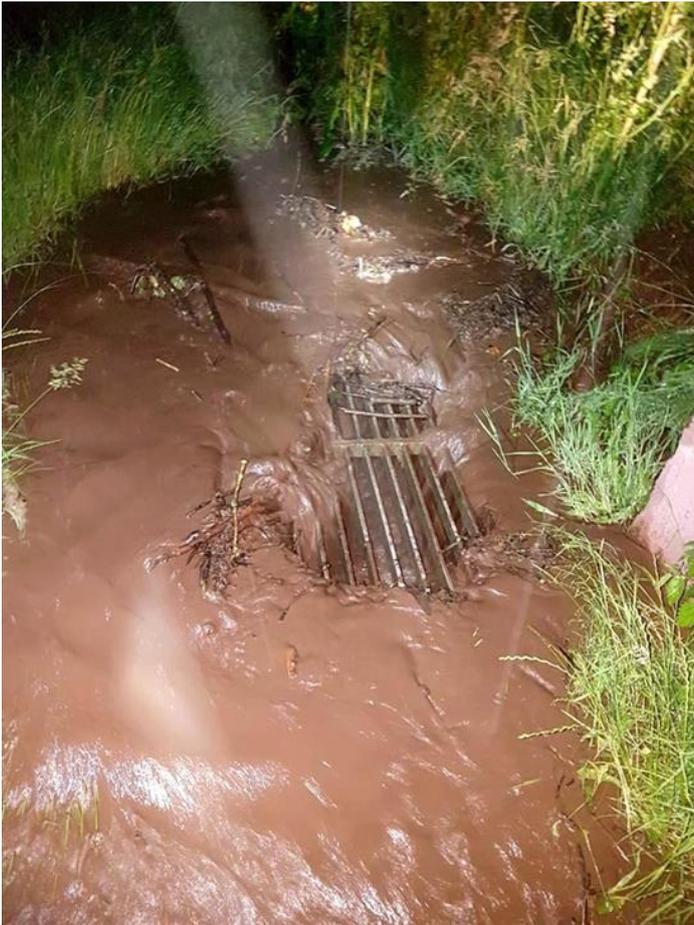
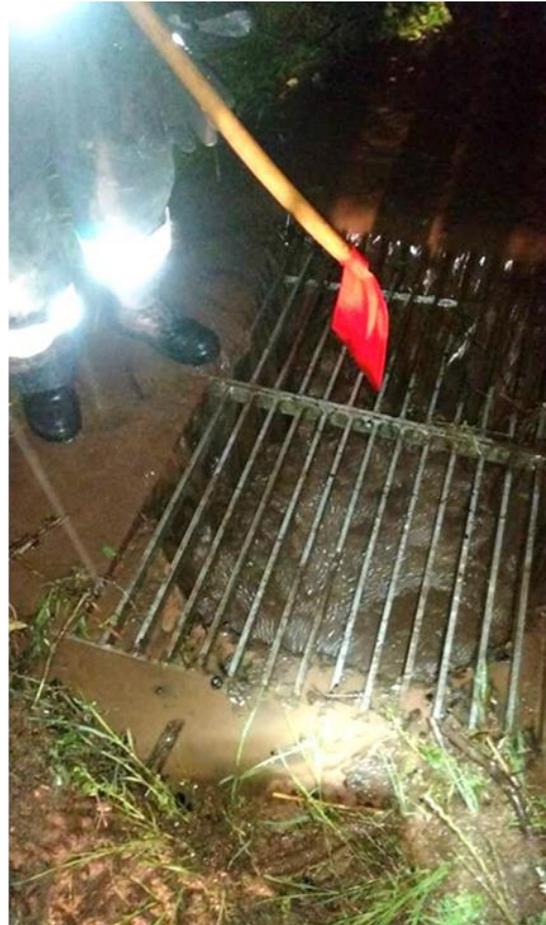
Am 01.06.2018 kam es kurz nach Mitternacht zu einem heftigen Gewitter. Die Gewitterzelle zog innerhalb von Minuten nach Norden (s. auch Abschnitt 4). Dabei kam es auch aus dem Semmerstal erneut zu hohen Abflüssen und der Zulauf in die Bachverrohrung am Ende der Hohlstraße bildet wieder eine kritische Stelle. Auch bei diesem Ereignis versuchte die Feuerwehr das Gitter und das Einlaufbauwerk freizuhalten. Dennoch kam es wieder zu oberirdischem Abfluss in die Ortsmitte.

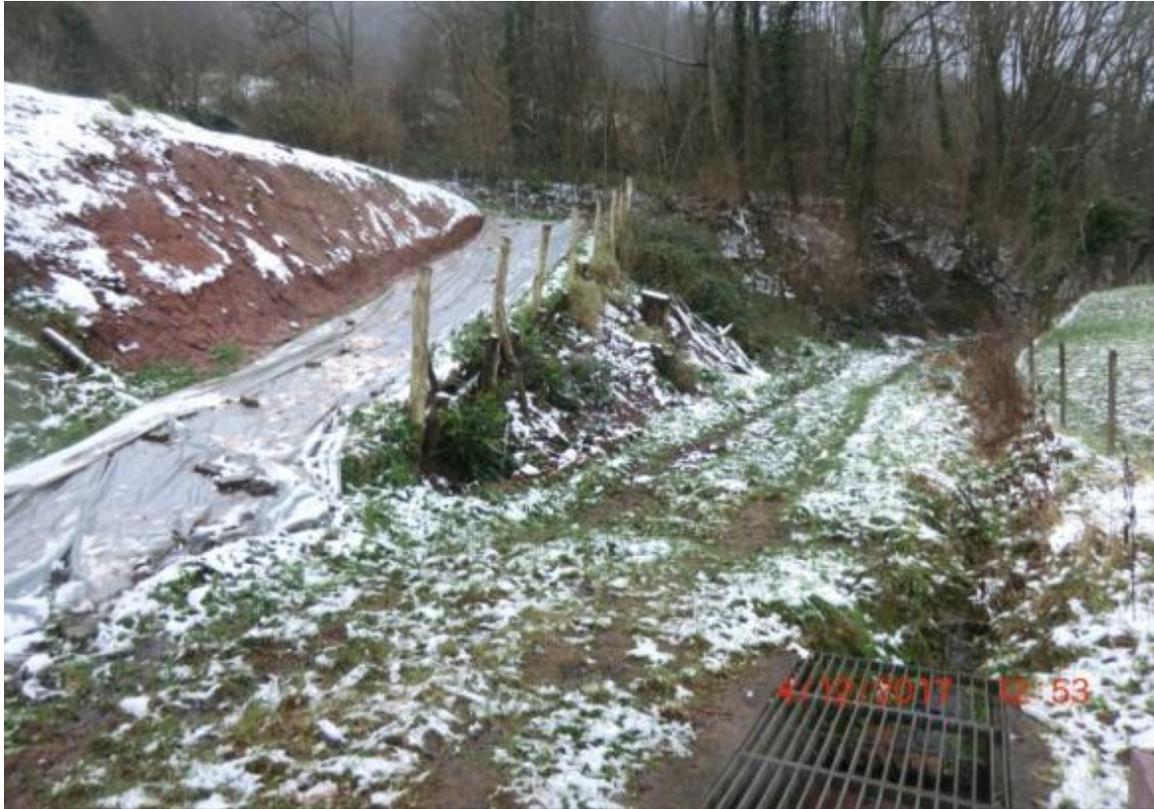
Am Rand der Ortslage endet der Graben in einer Verrohrung. Der Einlauf ist durch einen Gitterrost abgedeckt.
