Örtliches Hochwasservorsorgekonzept

ANNWEILER AM TRIFELS

Teil Klingelberg

Stand Juni 2018

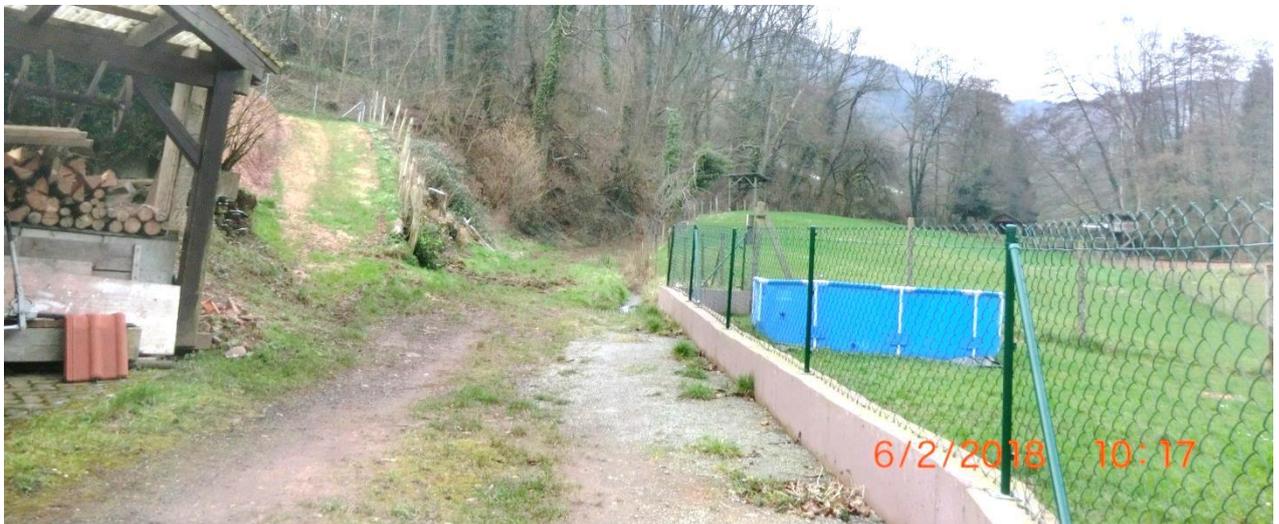
Das Grundstück am Einlauf zum Sandfang in der Hohlstraße war im August 2014 besonders von Überflutung betroffen. Im Nachgang hat der Anlieger eine Gartenmauer errichtet, die künftig Flutwellen, die über den Weg zufließen, abhalten soll.

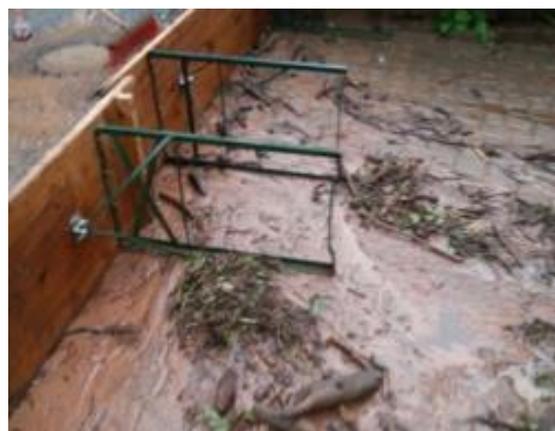
Hier haben die Anwohner bei dem Schadensereignis 2014 durch provisorische Maßnahmen versucht das Wasser fernzuhalten, was jedoch nur bedingt gelungen ist.

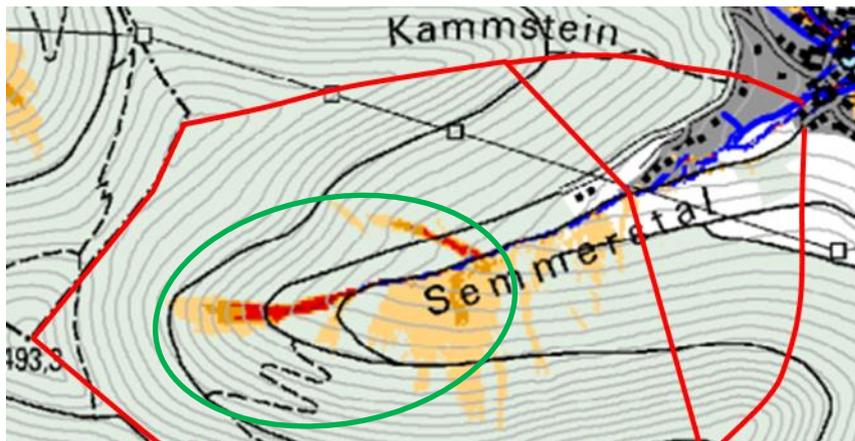
Ein erheblicher Wasserstrom bildet sich in den Tiefenlinien (grüner Kreis) im hinteren Tal. Hier

sollte versucht werden, durch naturnahe oder naturverträgliche Maßnahmen das Wasser am schnellen Abfließen zu hindern.

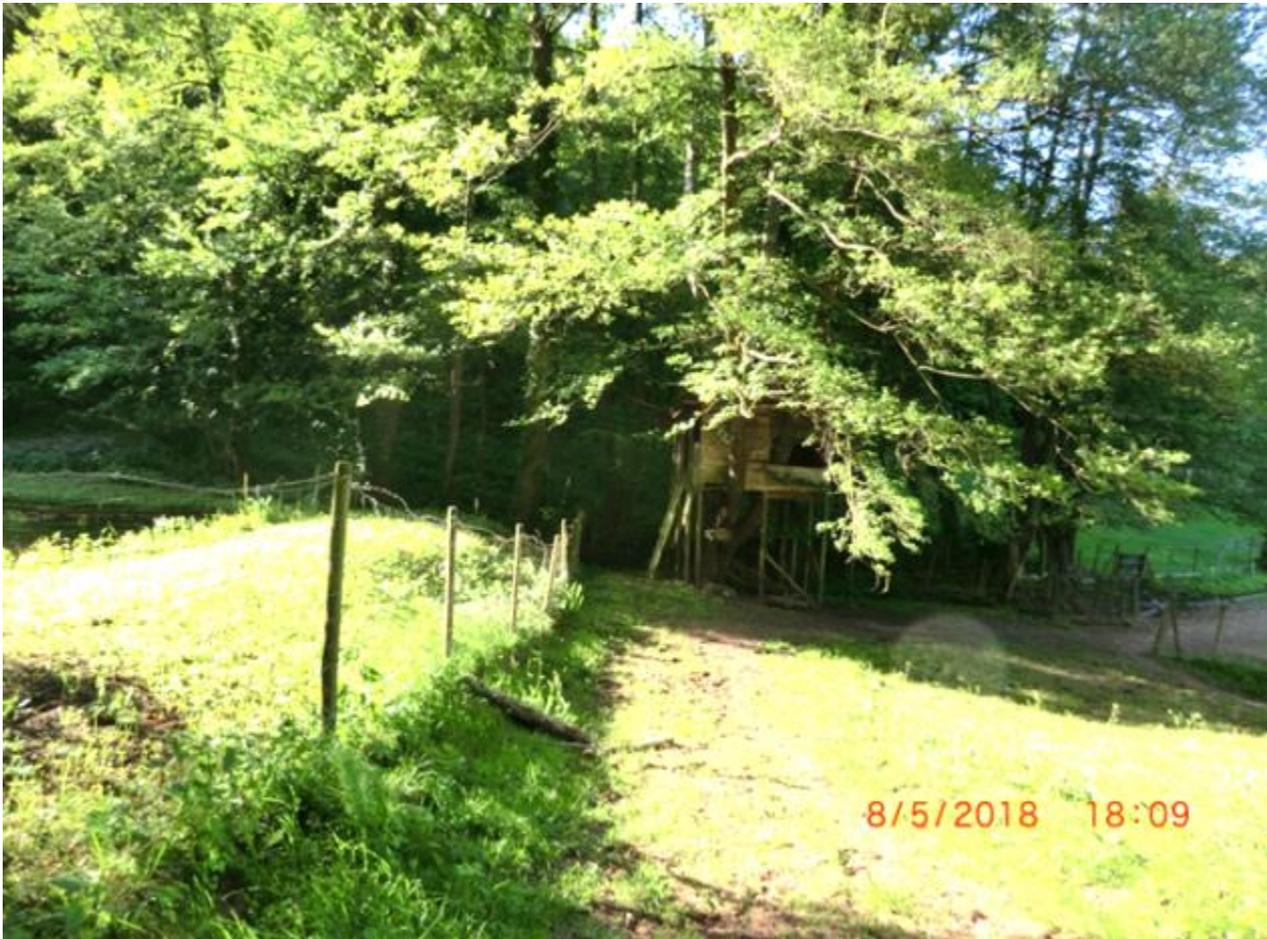
Die Fischteichanlage besteht aus drei Einzelteichen, die von West nach Ost kaskadenartig mit einem Höhenunterschied von jeweils ca. 2 m (grobe Schätzung) untereinander liegen. Der Damm des unteren Teichs (Bild unten) liegt etwa 2 bis 3 m über dem Gelände.

Statt der Teiche könnte auf dem Grundstück ein offenes Rückhaltebecken durch eine Kombination von Erddämmen und Geländeabtrag geschaffen werden. Um die Dammhöhen niedrig zu halten, könnte zum Ausgleich des großen Längsgefälles ein unterteiltes Becken mit untereinanderliegenden Einzelbecken (analog den Fischteichen) angelegt werden. Im Gegensatz zu den Fischteichen hätten die Rückhaltebecken keinen Dauerstau.

Ausgehend von einer Stauhöhe von 1 bis 1,5 m könnte auf der Fläche ein Rückhaltevolumen von 500 bis 750 m³ geschaffen werden. Bei einer Stautiefe von 3 m wären es 1.300 m³ und bei 4 m von 1.600 m³. Allerdings steigen mit steigender Dammhöhe und steigendem Volumen auch die Anforderungen an die bauliche Ausgestaltung der Becken und damit die Kosten.

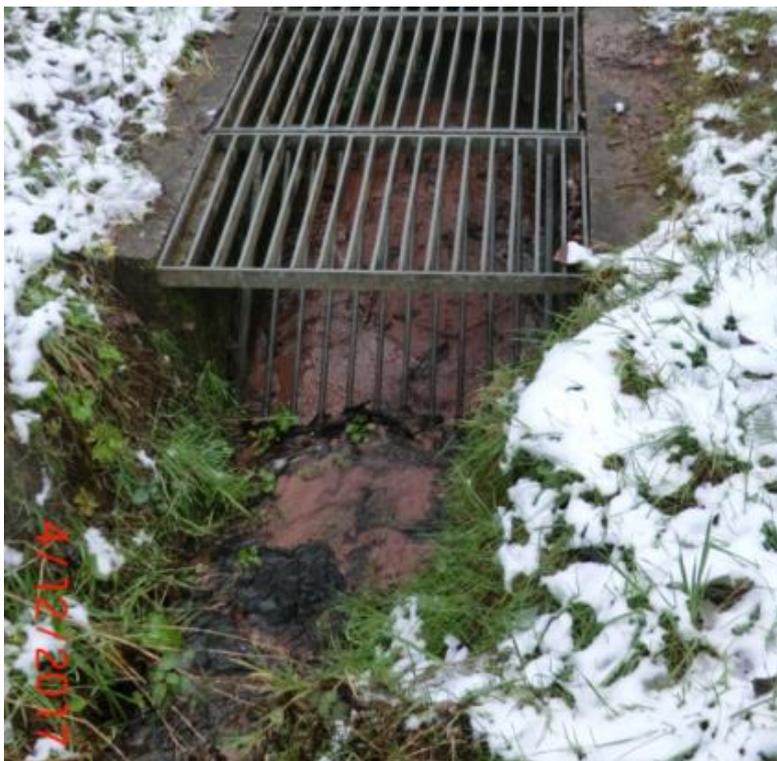
Unterhaltung der Einlaufbauwerke

Bei der Ortsbegehung wurden zahlreiche Einlaufbauwerke angetroffen, die zugesandet waren. Damit diese Bauwerke ihre Funktion erfüllen können, müssen sie regelmäßig und bei Bedarf unterhalten werden.

Es wird empfohlen einen Unterhaltungsplan für die routinemäßige Reinigung aller Bauwerke zu erstellen.

Außerdem muss nach jedem Starkregen eine Kontrolle und ggf. eine gesonderte Räumung durchgeführt werden.

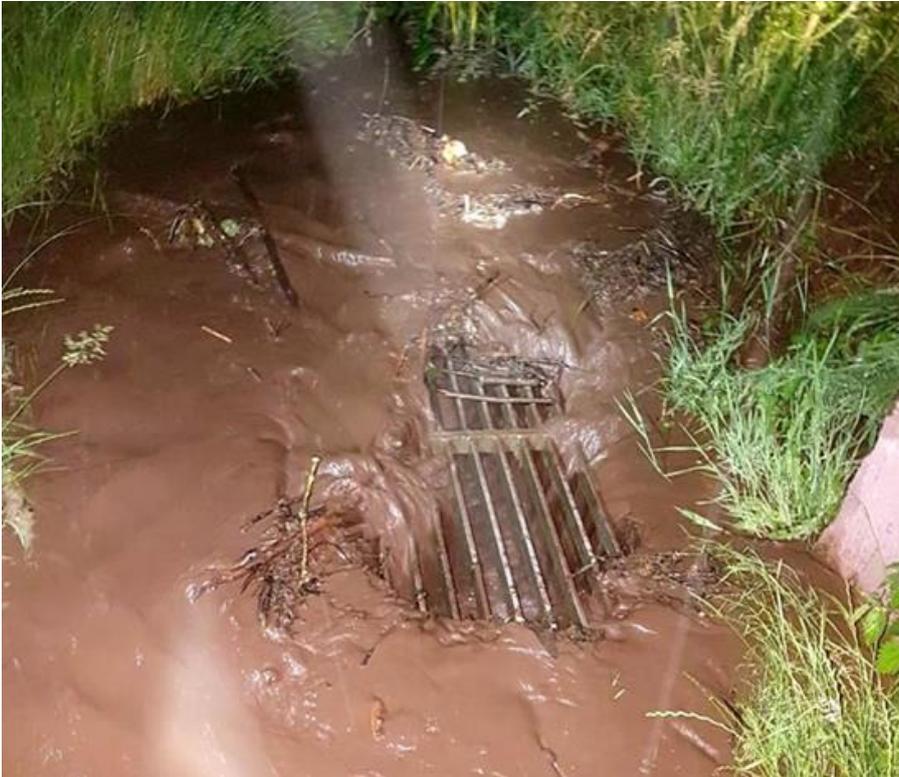
Umbau Einlaufbauwerk Hohlstraße

Das Einlaufbauwerk in der Hohlstraße ist unabhängig von der Leistungsfähigkeit der weiterführenden Verrohrung zu klein bzw. falsch ausgebildet um die auf dem Weg zufließende Wassermenge aufzunehmen (Bild links: Juni 2018).

Hier sollte versucht werden das Gelegenheitsfenster „Straßenausbau Hohlstraße“ zu nutzen und ein leistungsfähigeres Bauwerk zu errichten. Insbesondere müsste

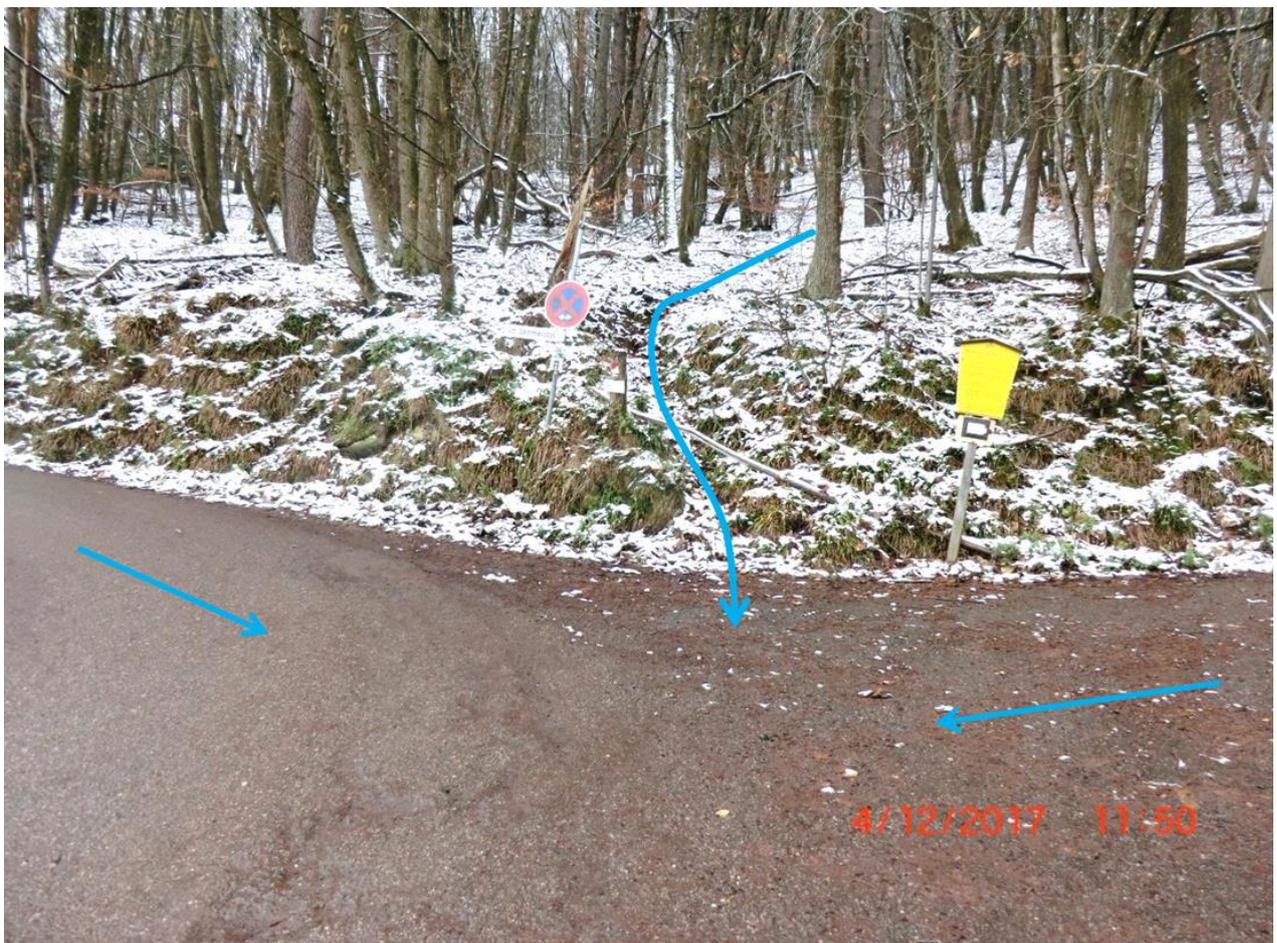
Beide Teilströme fließen oberhalb des Sportheims zusammen und es fließt zudem Wasser aus einer Erosionsrinne aus dem Wald auf die hier befestigten Wege.

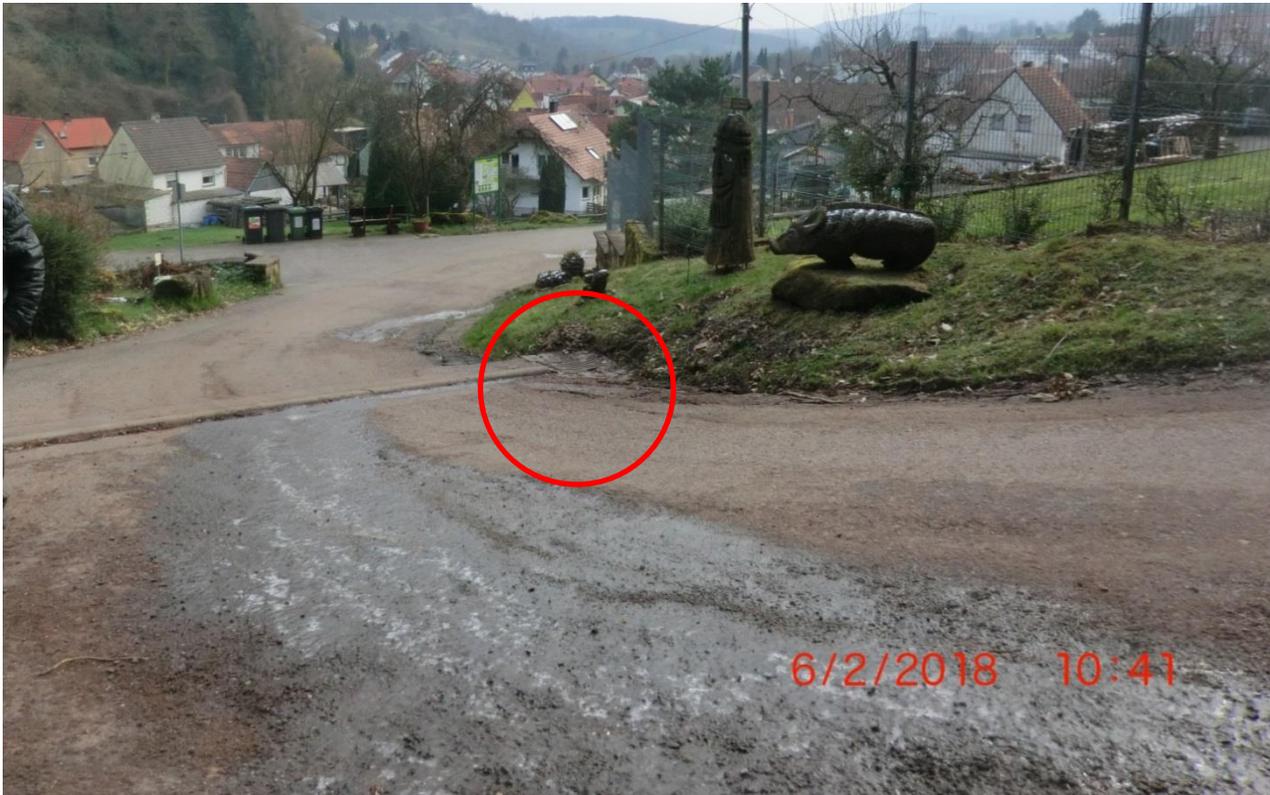
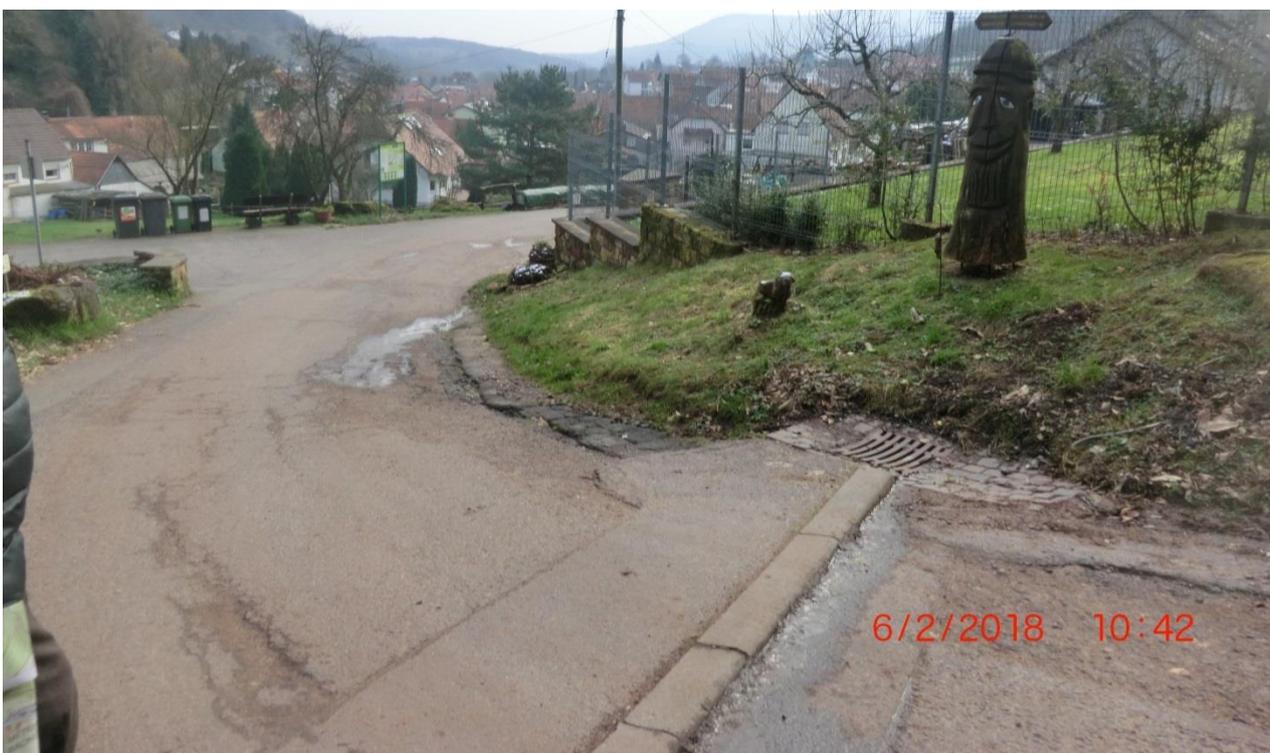
Das Wasser fließt auf dem steilen Weg ab. Auf Höhe der Sportheimzufahrt ist eine Querrinne angeordnet, die Wasser vom Weg in einen seitlichen Straßenablauf leiten soll. Schon bei kleineren Regenereignissen wird der Ablauf überströmt.

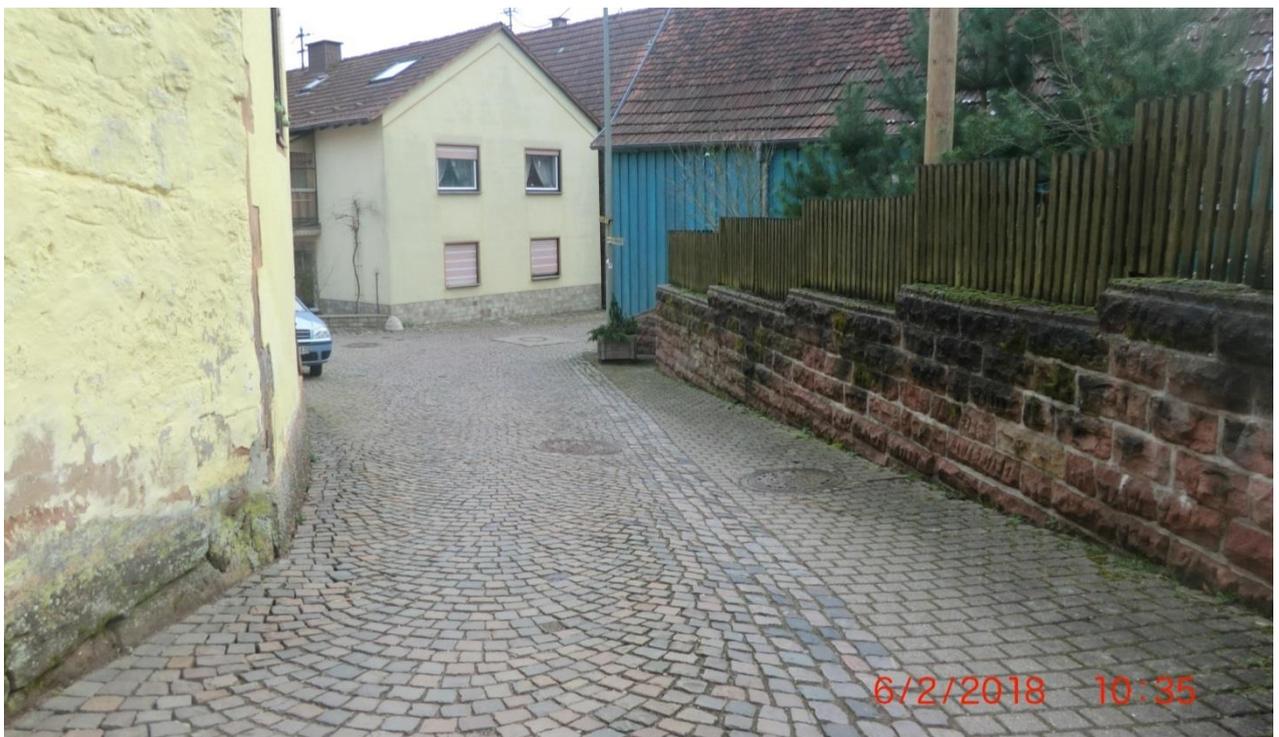
Sturzfluten strömen auf der Pflasterstraße in die Krummgasse.

Die Straße und die folgende Krummgasse fungieren zwangsläufig als Notabflussweg, d.h. auf ihnen fließt bei Starkregen Wasser ab. Im Falle eines Straßenausbaus sollte deshalb darauf geachtet werden, dass sich Hochwasser nicht auf die angrenzenden Grundstücke ausbreiten kann. Um die Wasserführung auf der Straße zu bewirken ist beispielsweise ein negatives Dachprofil oder eine Einfassung mit Bordsteinen geeignet.

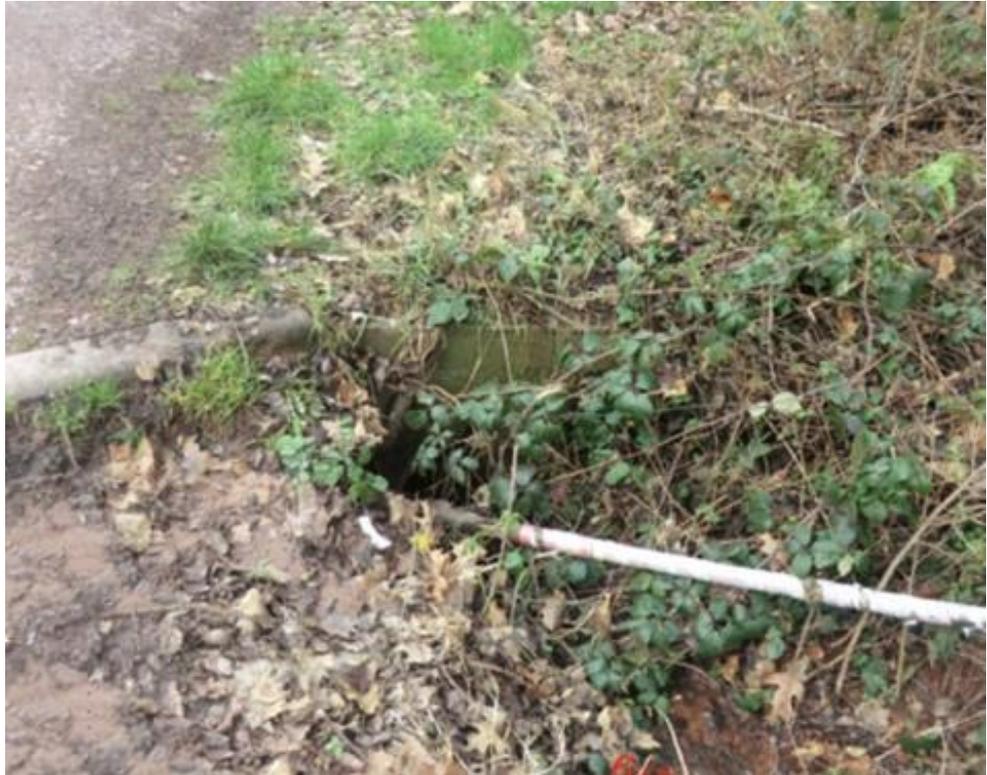
Der Einlauf zur Verrohrung war zum Zeitpunkt der Ortsbegehung unter Bewuchs kaum auszumachen und die zuführende Mulde sowie die Querrinne waren versandet.

Die Einlaufbauwerke waren bei der Ortsbegehung zugesandet. Damit die Bauwerke ihre Funktion erfüllen können, müssen sie unterhalten werden. Es wird empfohlen einen Unterhaltungsplan für alle Entwässerungsbauwerke zu erstellen und diese routinemäßig und nach Starkregen zu reinigen.

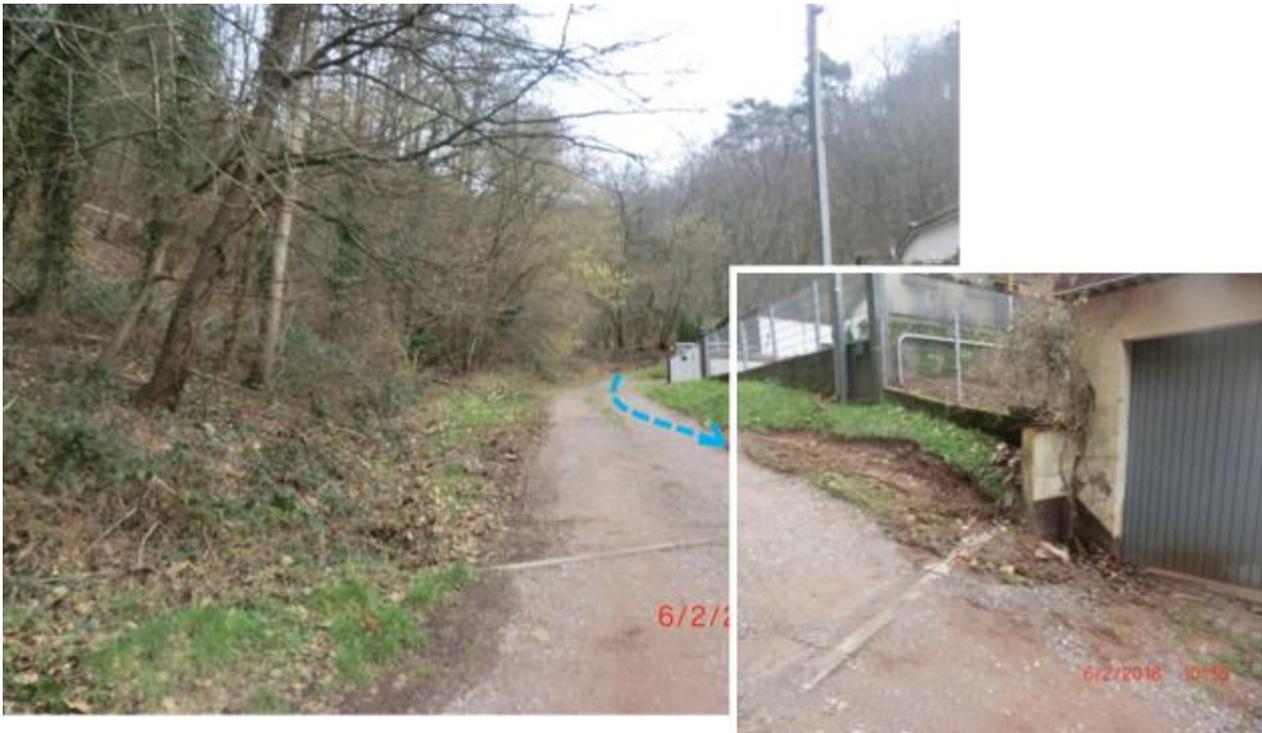
Auf der anderen Wegseite liegt ein Garagentor sehr tief und hier besteht Überschwemmungsgefahr.

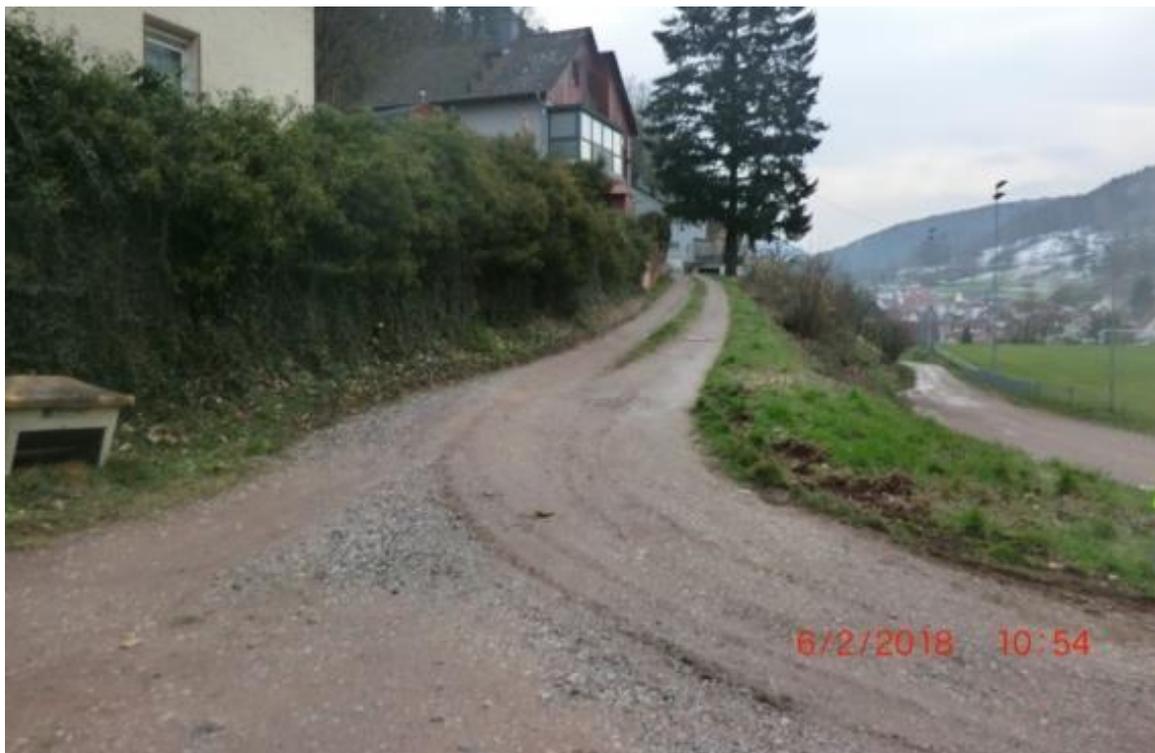
... sowie die unbefestigte obere Waldstraße ein. An den Wegen besteht an unbewachsenen Einschnittsböschungen Erosionsgefahr.

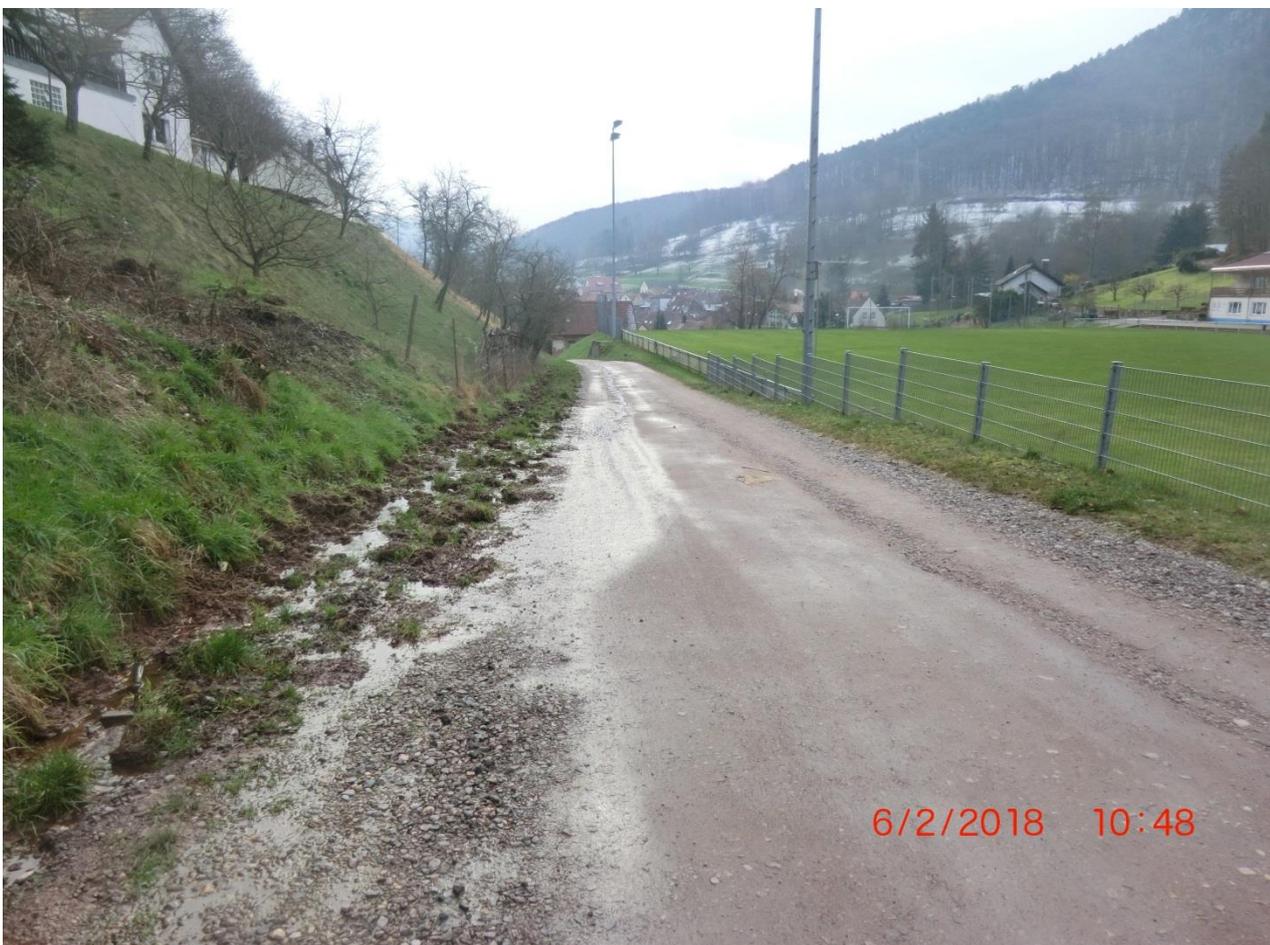
Oberflächenwasser sammelt sich seitlich der unbefestigten unteren Waldstraße neben dem Sportplatz. Ein Graben zur geordneten Ableitung von Oberflächenwasser fehlt hier.

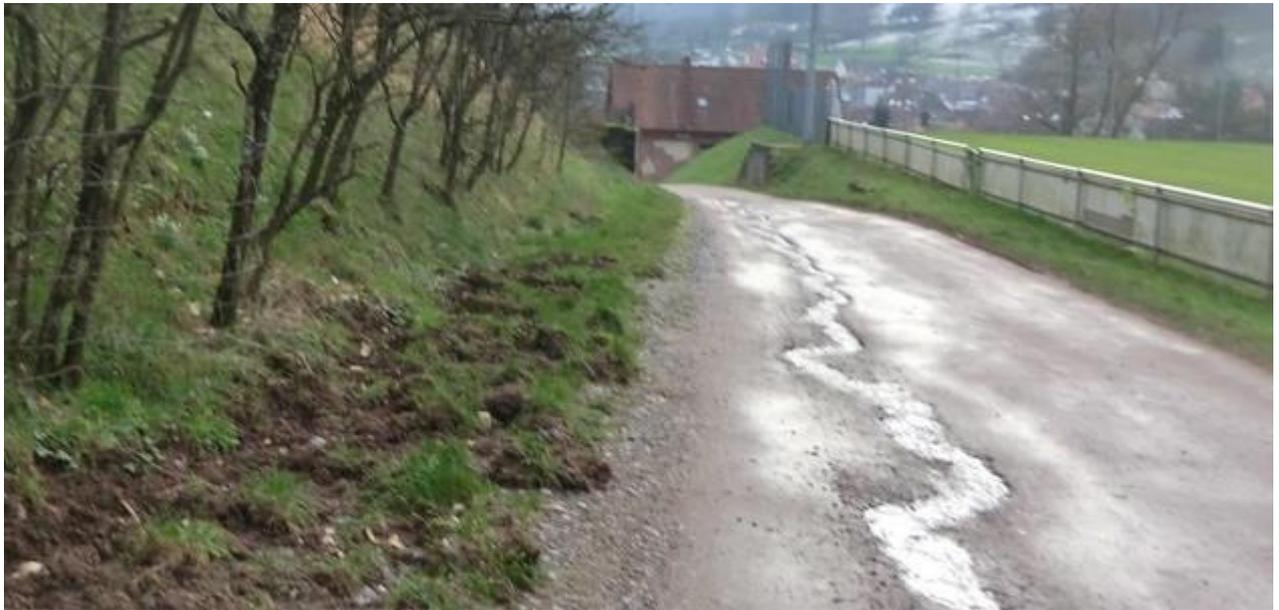
Stattdessen fließt das Wasser auf der unbefestigten Straße in Erosionsrinnen.

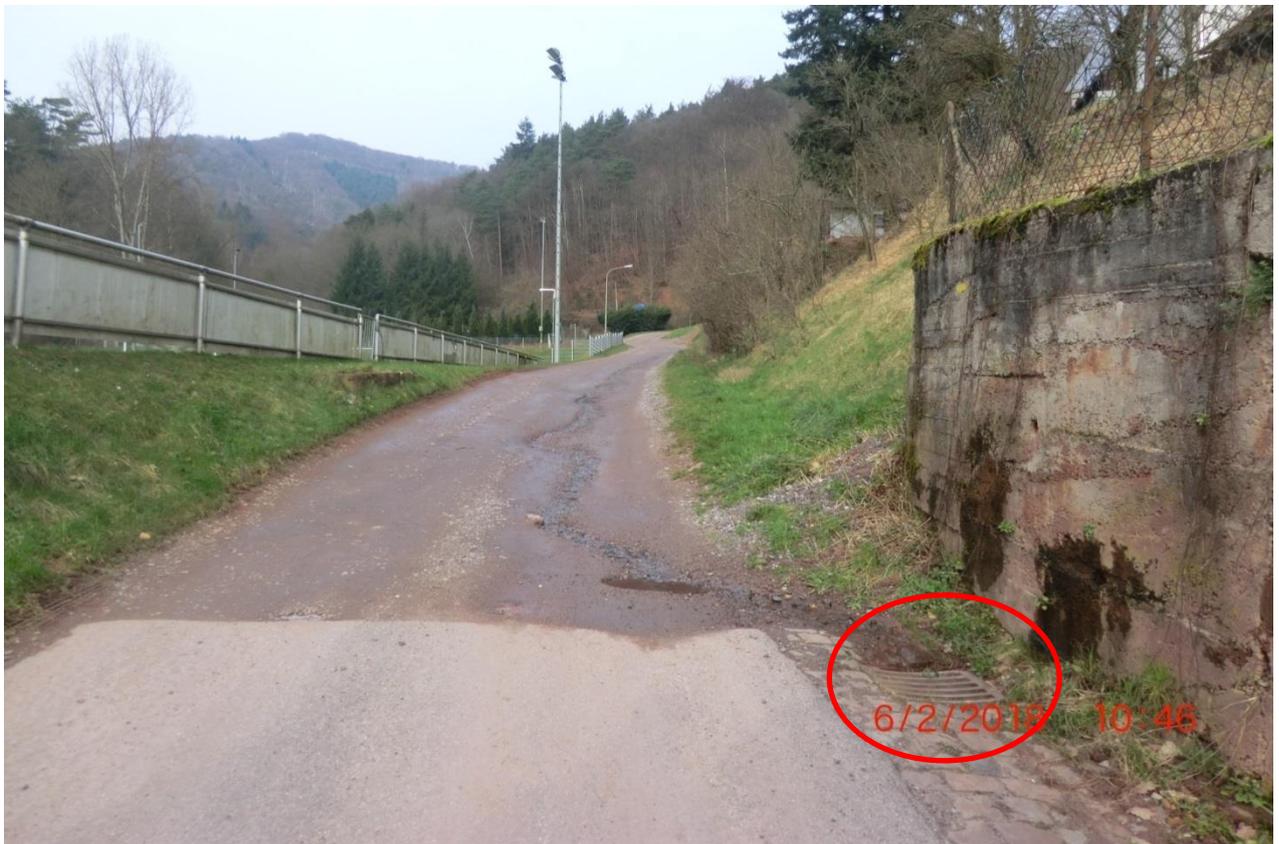
Am Übergang zur asphaltierten Straße ist ein Straßenablauf (Bild unten roter Kreis) angeordnet, der bei Starkregen überströmt wird. Zufließende Sturzfluten schießen auf der Waldstraße weiter in die Ortslage.

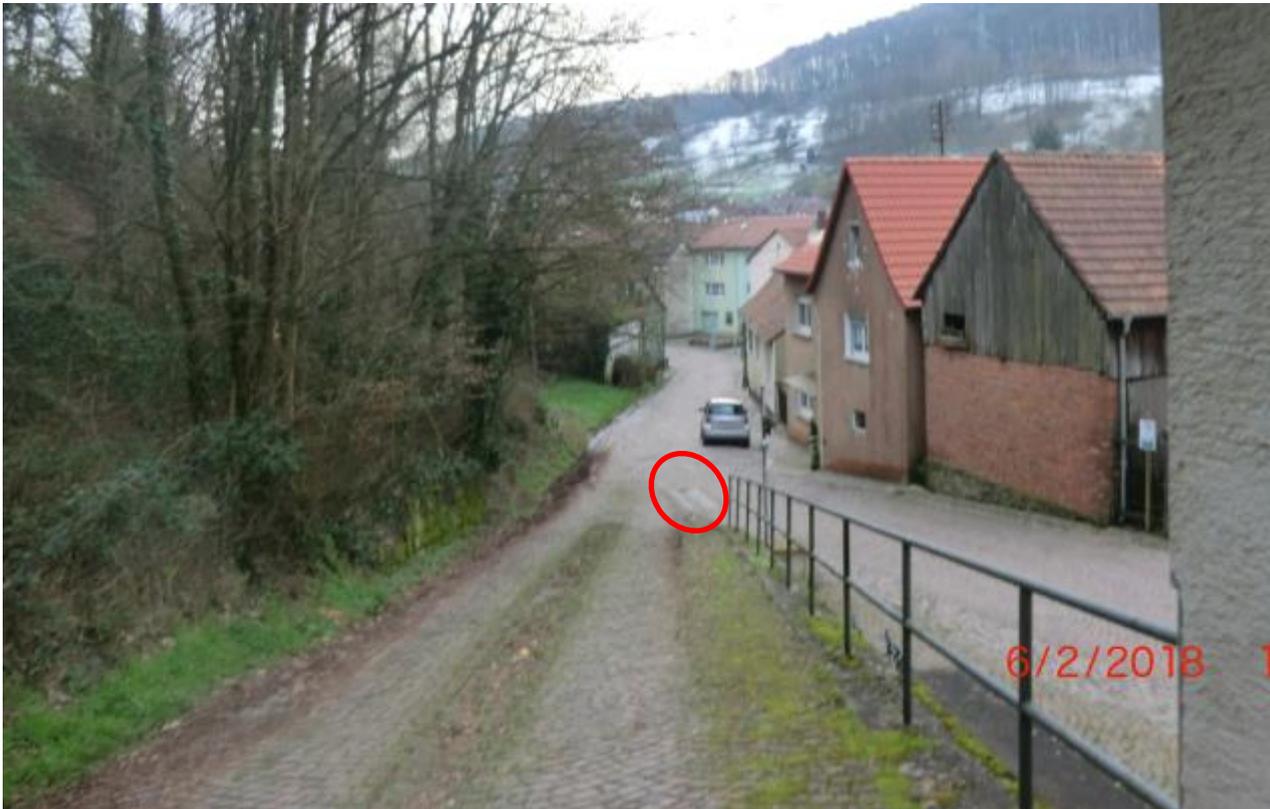
Unterhalb des Sportplatzes treffen die obere, sehr steile und die untere Waldstraße zusammen.

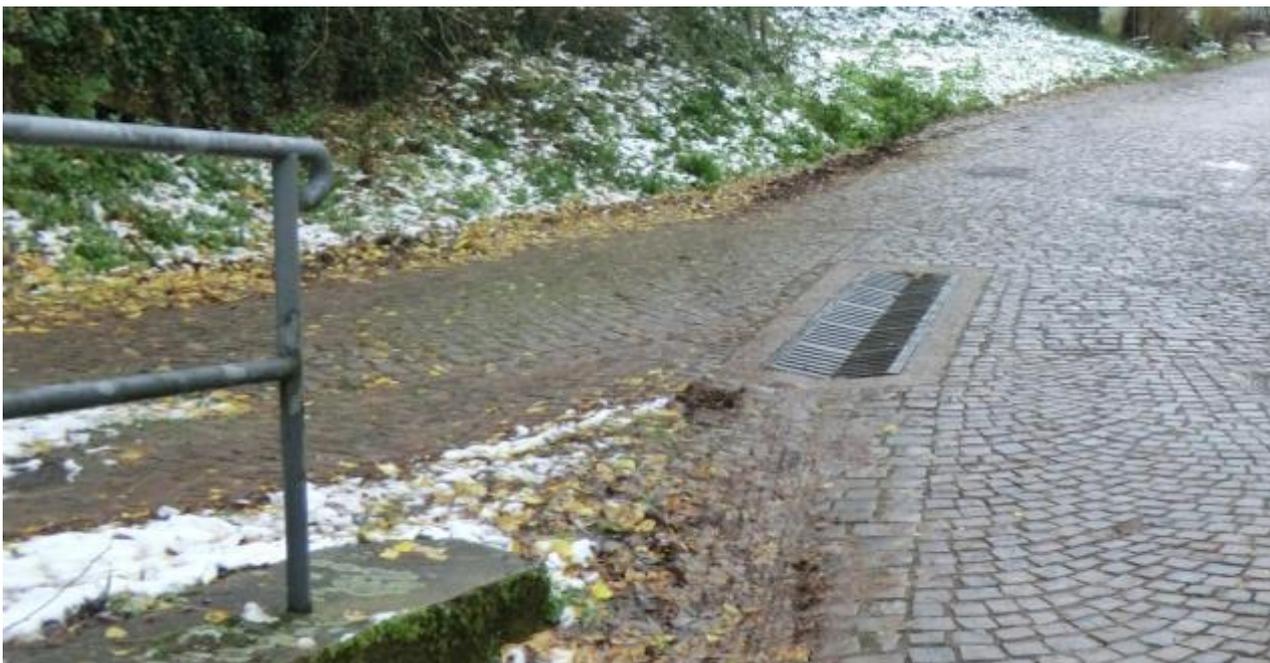
Dort ist eine Querrinne angeordnet, die weder groß genug, noch aufgrund ihrer Lage geeignet ist Starkregenabflüsse aufzunehmen.

Am Zusammentreffen von oberer und unterer Waldstraße sollte im Zuge eines Gelegenheitsfensters (z.B. evtl. irgendwann anstehender Straßenausbau) die Entwässerungsrinne so angeordnet werden, dass sie die gesamte Straßenbreite der Steilstrecke abdeckt.

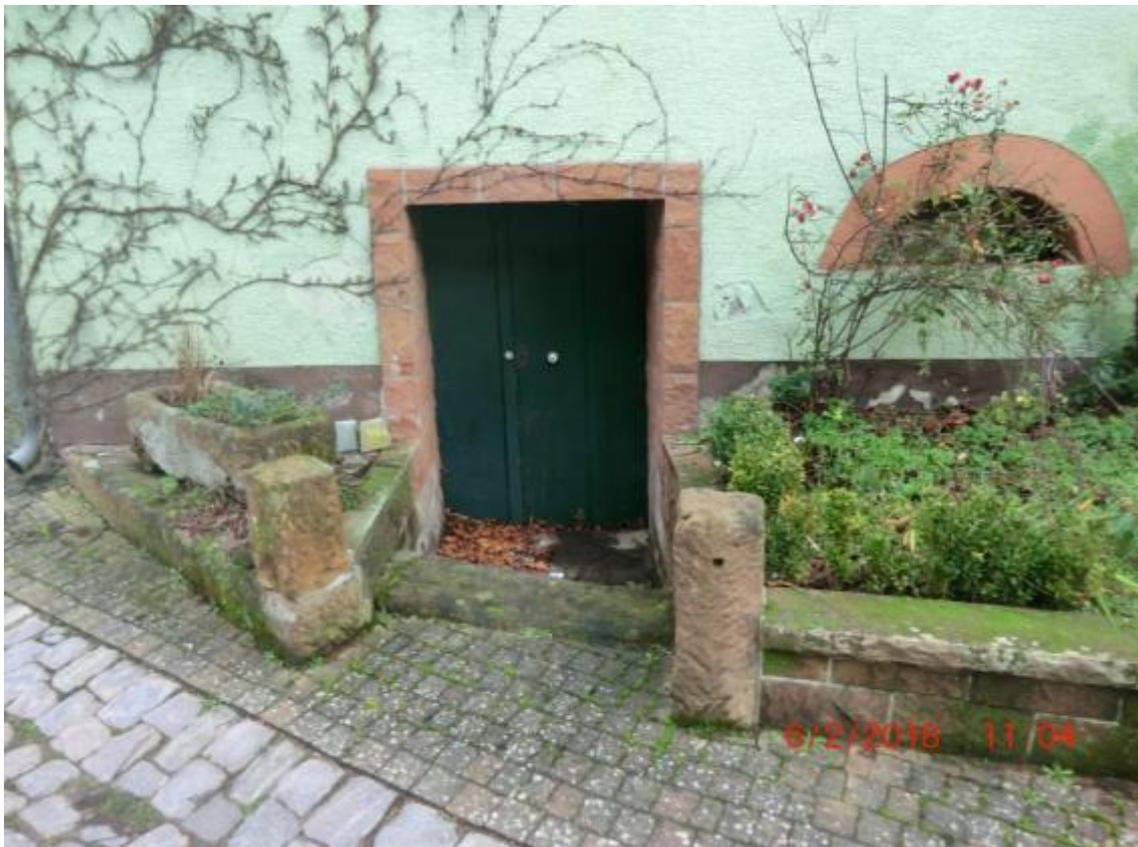
Allerdings gibt es auch tiefliegende Gebäudeteile, die gefährdet sind und geschützt werden sollten.

Für diese werden im Zuge der Eigenvorsorge Schutzmaßnahmen empfohlen.

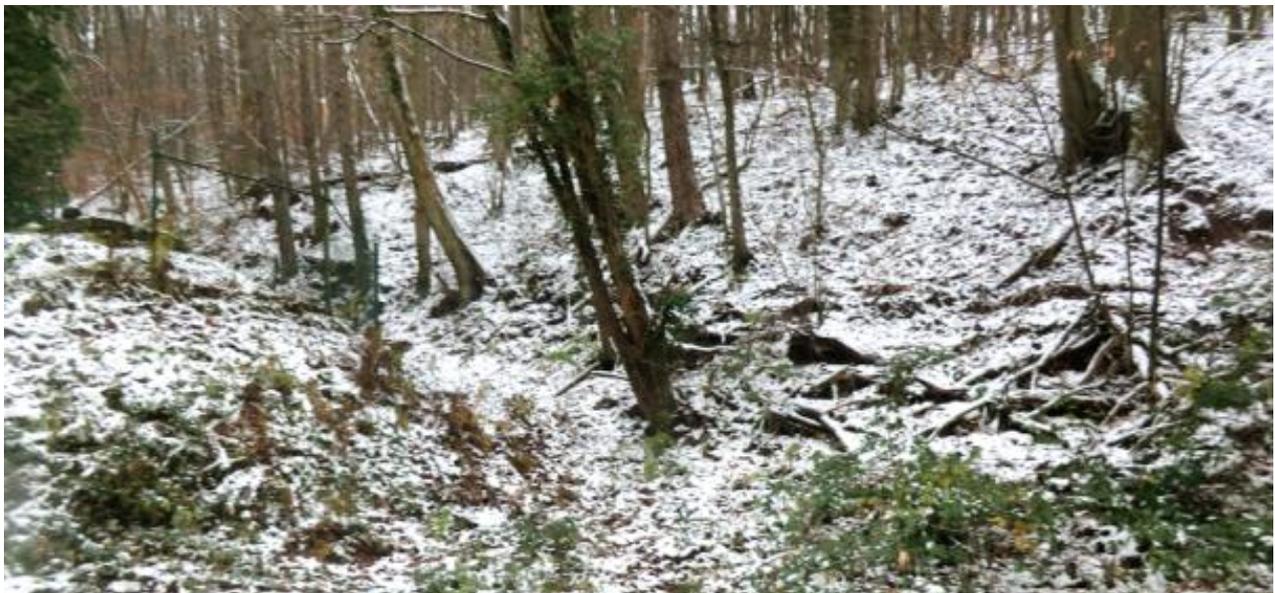
Im Gelände erkennt man jedoch Tiefenlinien und Einschnittsböschungen die ebenfalls anfällig gegen Erosionen sind. Es wird empfohlen dafür zu sorgen, dass in Erosionsrinnen Abflusshindernisse (z.B. querliegende Baumstämme) einzubauen und die erosionsgefährdeten Flächen möglichst klein zu halten.

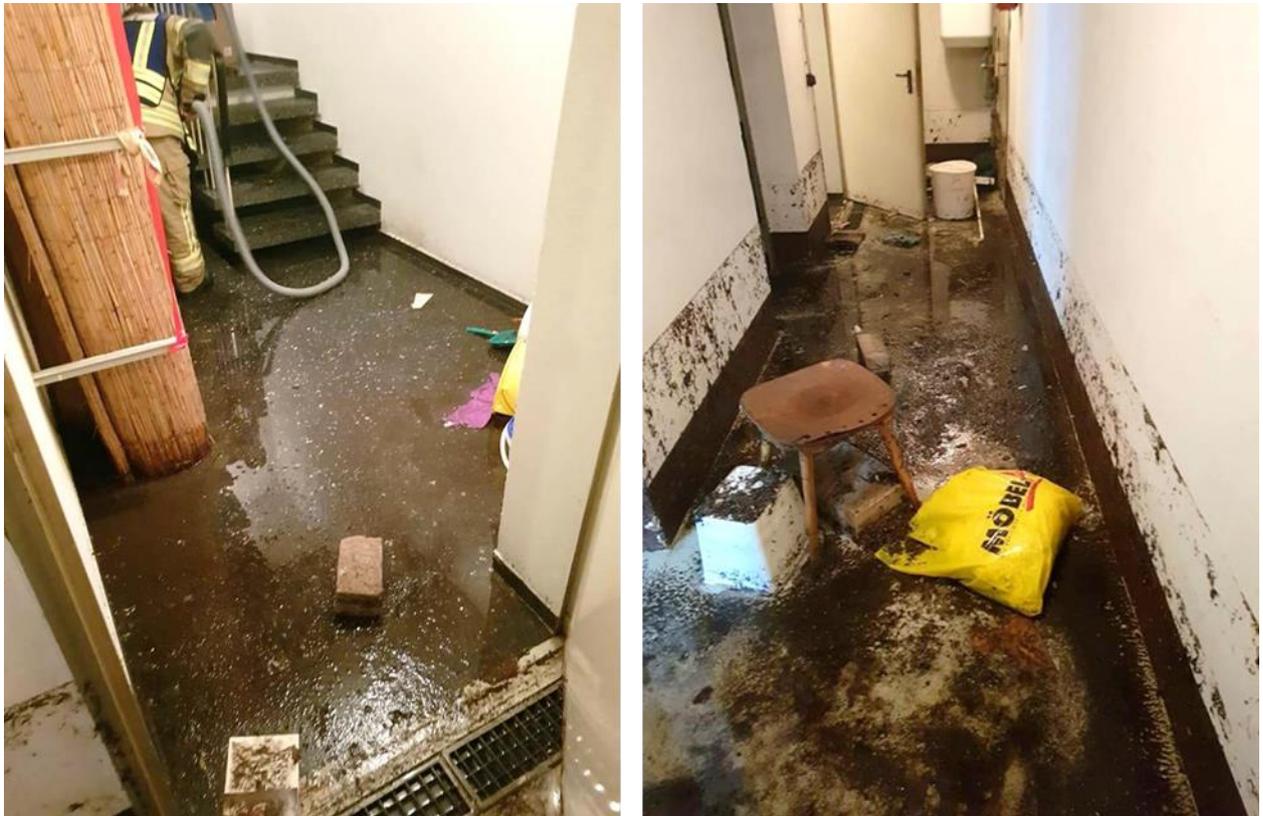
In einzelnen Häusern kam es zu Überschwemmungen:

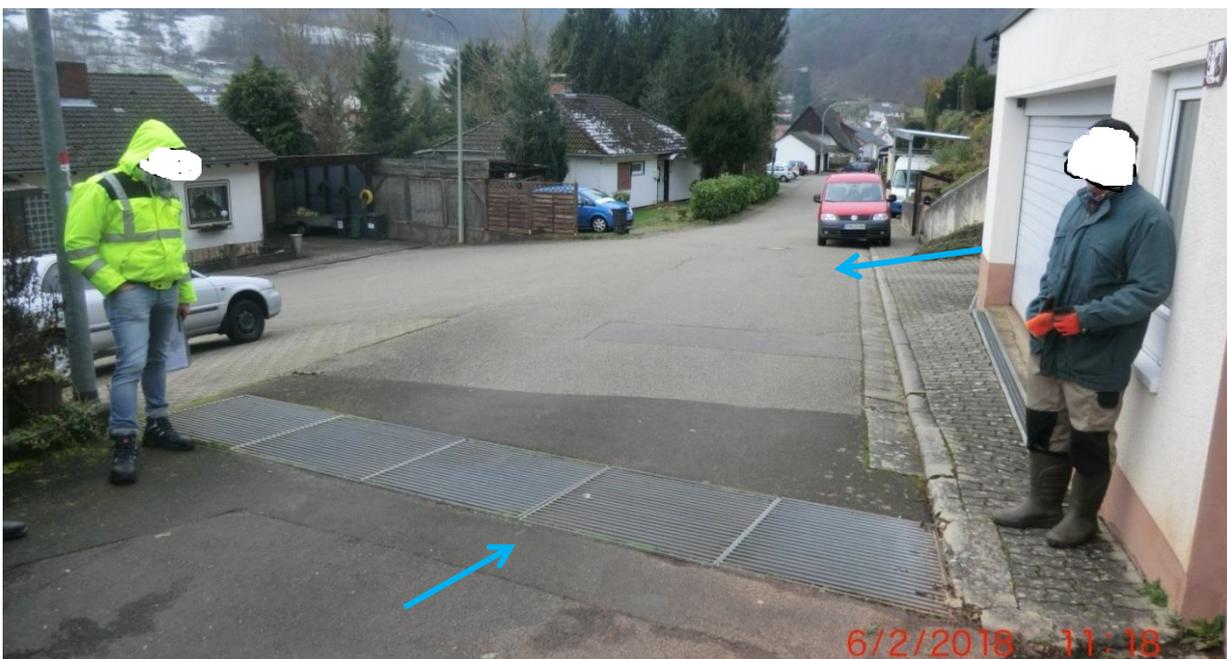
Am Abzweig der Burgunderstraße von der Kirschackerstraße soll eine breite Kastenrinne auf der Straße abfließendes Wasser aufnehmen. Der Stababstand der Abdeckung ist sehr eng und die Rinne ist im Straßengefälle geneigt. Es ist anzunehmen, dass ein Großteil des Wassers über die Rinne hinweg oberirdisch weiterfließt.

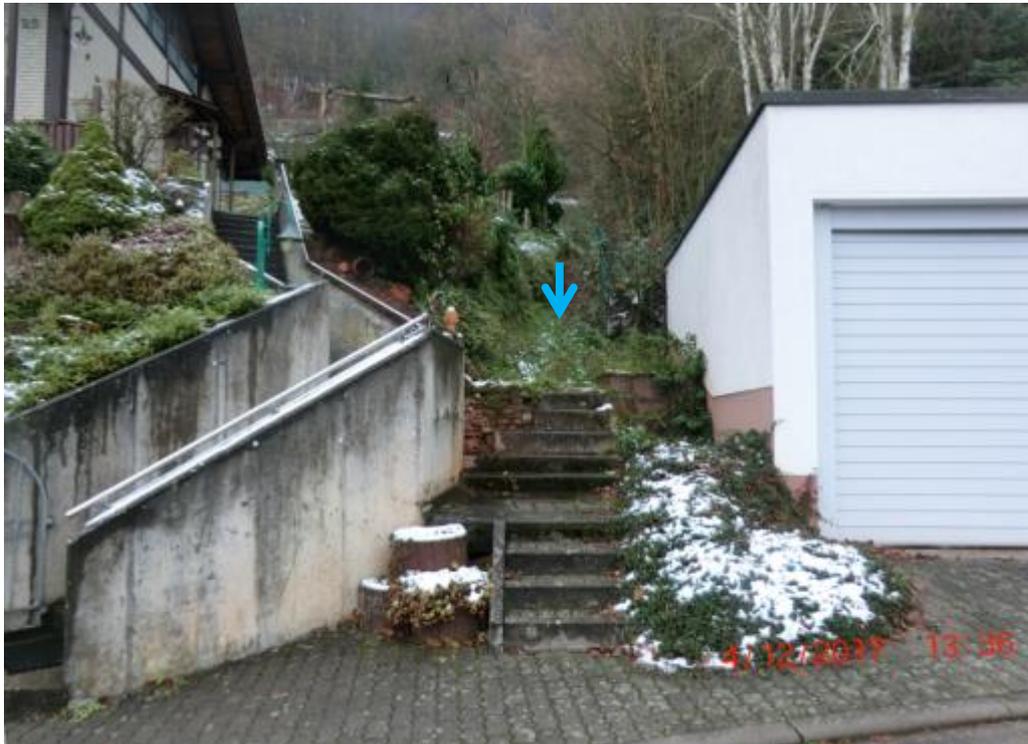
Hinzu kommt, dass es hier zu einem Zufluss von Außengebietswasser, vermutlich aus einer alten Entwässerungsrinne auf die Straße kommt. Durch den Neubau der Garagen wurde der bisher mögliche Abflussweg verändert.

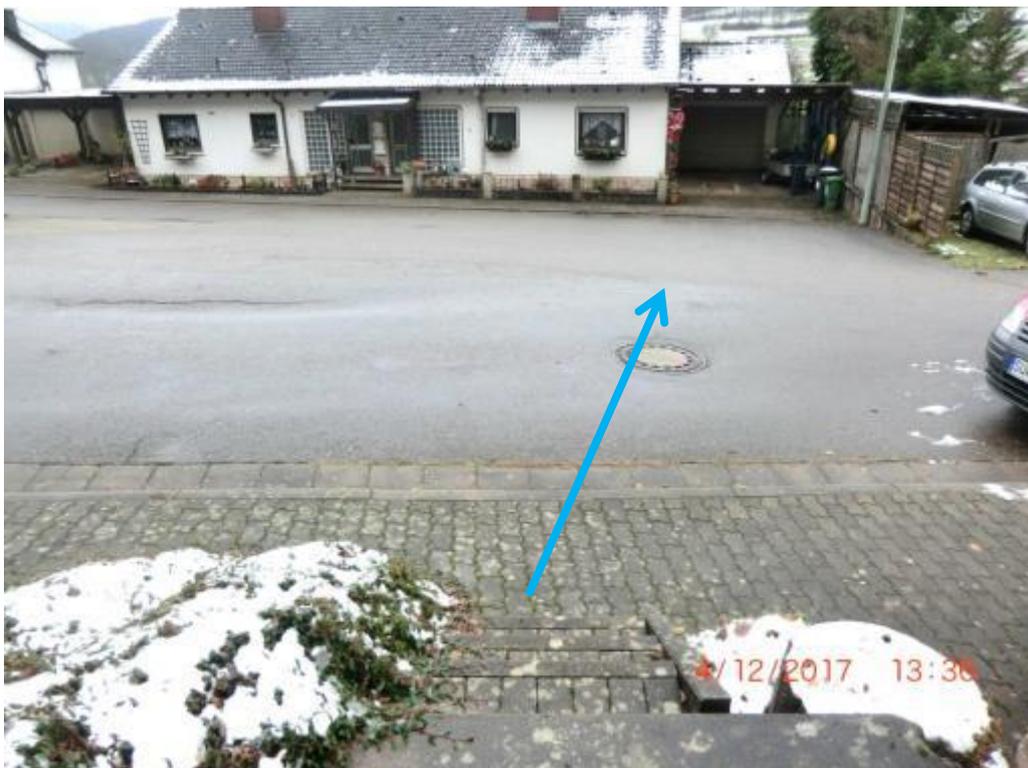
Unmittelbar im Abstrom fangen ein Haus und eine Garage das zuströmende Wasser auf.

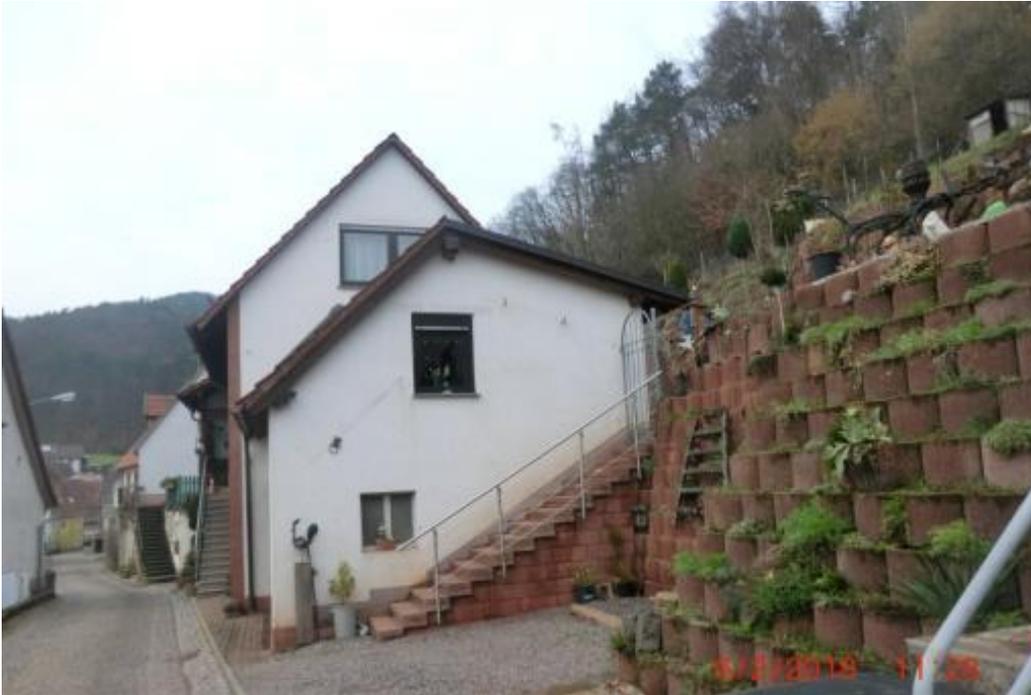
An allen Gebäuden, die am Hang erreicht sind, besteht für rückwärtige Gebäudeöffnungen die Gefahr dass Wasser vom Hang eindringt.
