Örtliches Hochwasservorsorgekonzept

ANNWEILER AM TRIFELS

Teil Klingelberg

Stand Juni 2018

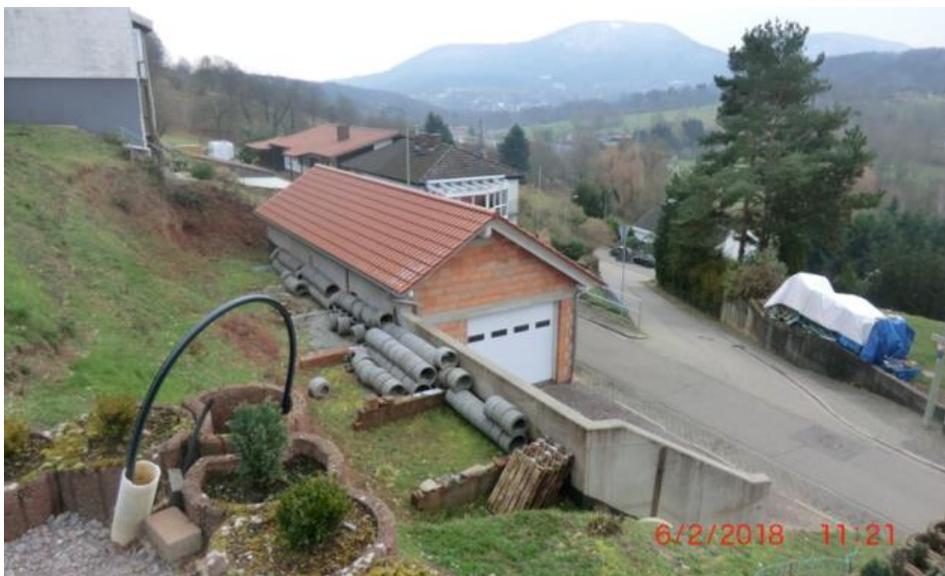
Besonders exponiert liegt in der Burgunderstraße ein Neubau im Hang. Hier wurde eine Stützmauer errichtet, hinter der ein Trog entstanden ist. In diesem wird sich vom Hang zufließendes Wasser wie in einem Rückhaltebecken sammeln.

Laut Aussagen des Besitzers ist der „Trog“ mittlerweile verfüllt und es soll hier ein Wohngebäude errichtet werden. Es wird empfohlen dieses Gebäude gegen eindringendes Wasser zu sichern. Alternativ wird dringend empfohlen, eine Abflussmöglichkeit aus dem „Trog“ sicherzustellen.

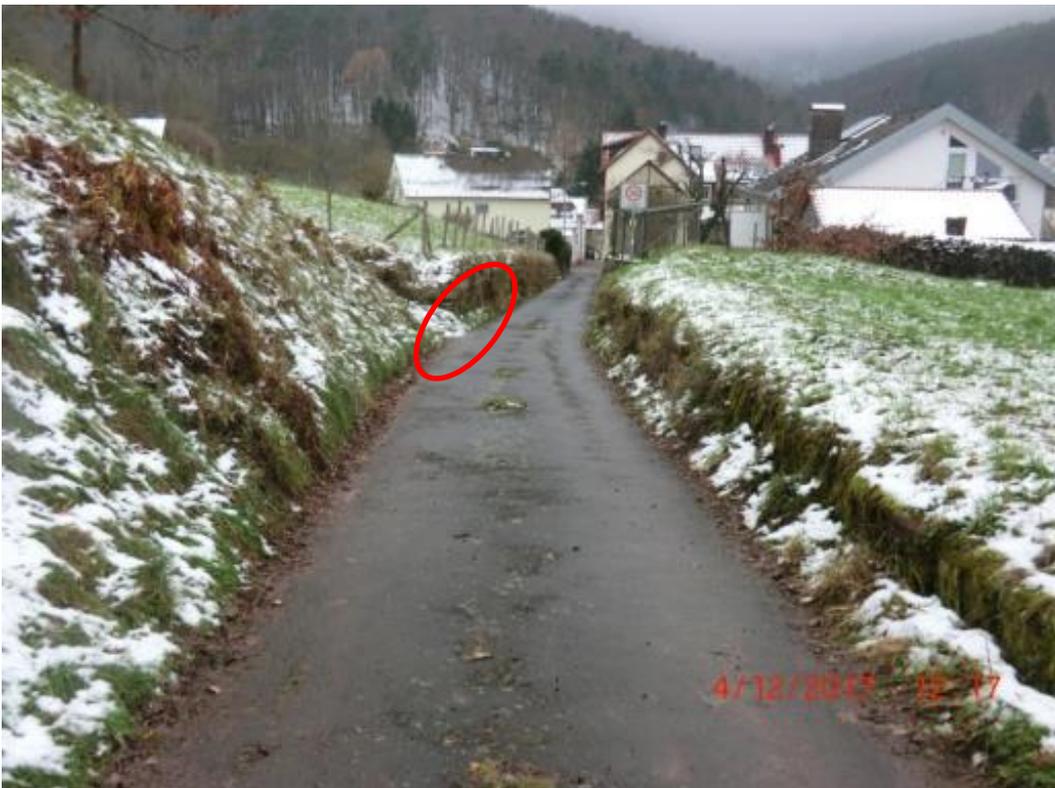
Hier ist ein Ablaufbauwerk mit Stabgitter angeordnet. Das Bauwerk ist nicht geeignet Sturzfluten aufzunehmen, es wird überströmt.

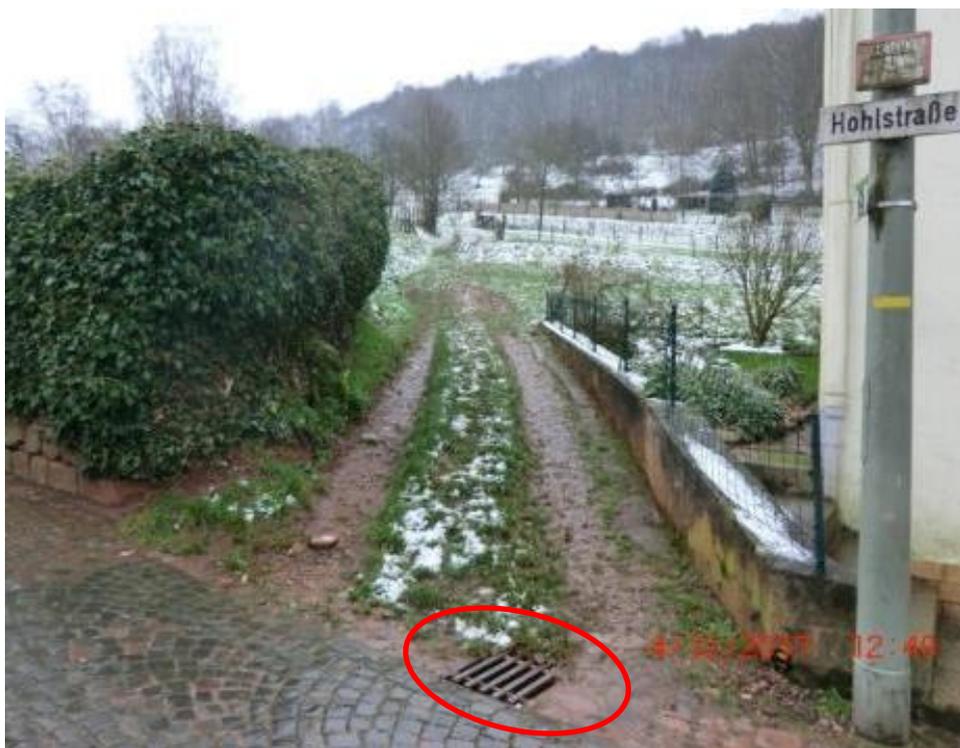
Damit wird Schlammwasser auf die direkt gegenüber abzweigende Hugelstrae abflieen.

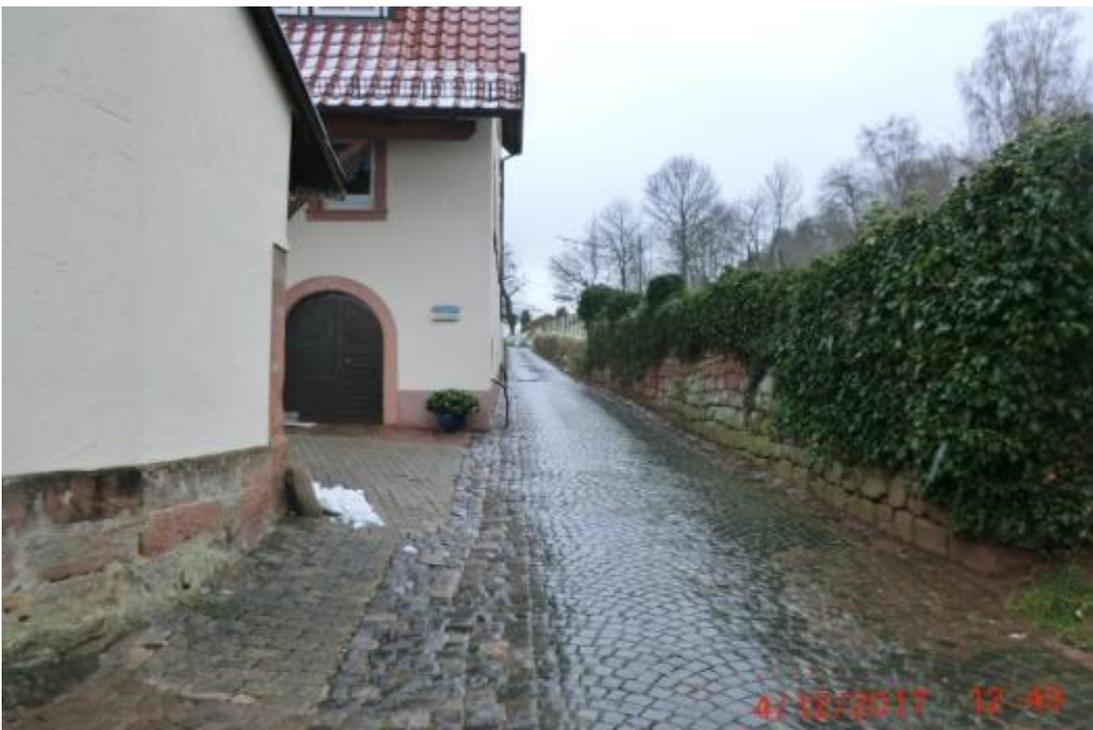
Auf der Hohlstrae verbleibendes Wasser fliet zur Einmundung des aus dem Semmerstal kommenden Teils der Hohlstrae...

... und von dort zur Ortsmitte.

Der Hang über der Hohlstraße ist erosionsgefährdet. Deshalb sollte die Bewirtschaftung der Flächen so umgestellt werden, dass der Bodenabtrag reduziert wird. Auf Grünland muss darauf geachtet werden dass die Narbe intakt ist. Ggf. können in den Tiefenlinien Abflussbremsen (z.B. Steinschwellen, oder Holzriegel, etc.) eingebaut werden.

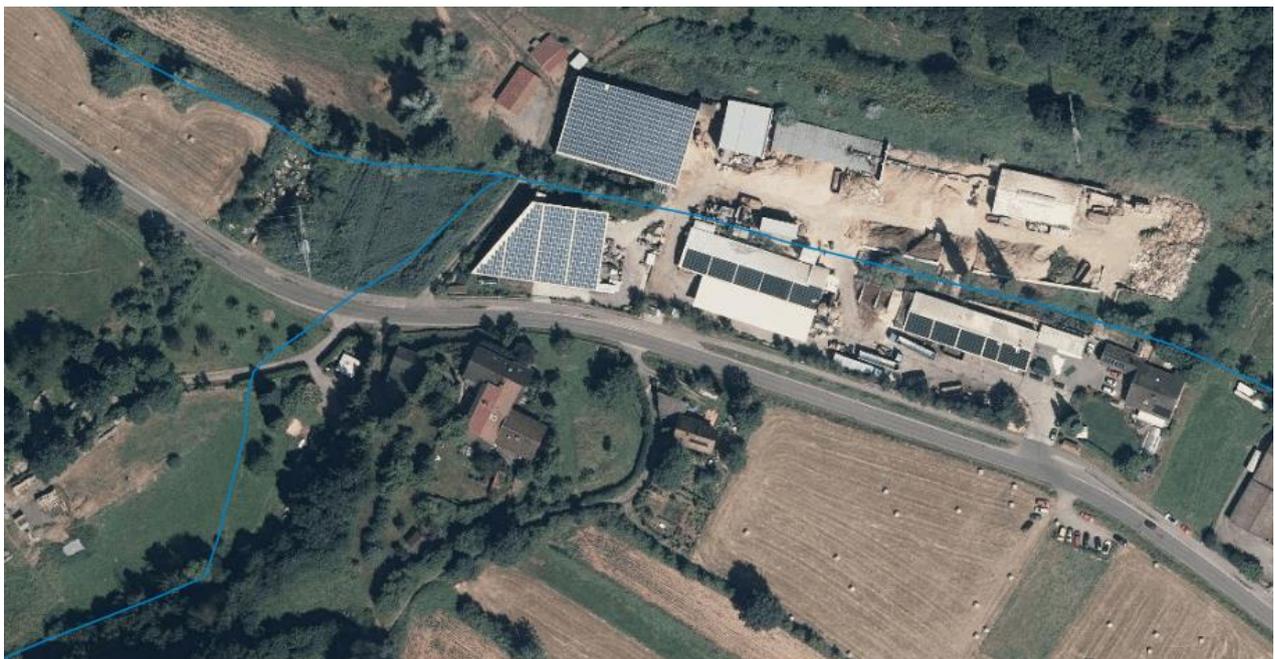
Auf dem Hahnenbacherhof werden Objektschutzmaßnahmen gegen das Eindringen von Schlamm in die Wohn- und Nutzgebäude empfohlen.

Diese Empfehlung gilt auch für die Gebäude des Mettenbacherhofs. Hier kann es bei Starkregen insbesondere zu Hochwasserabfluss aus dem Oberen Hasenbach kommen.

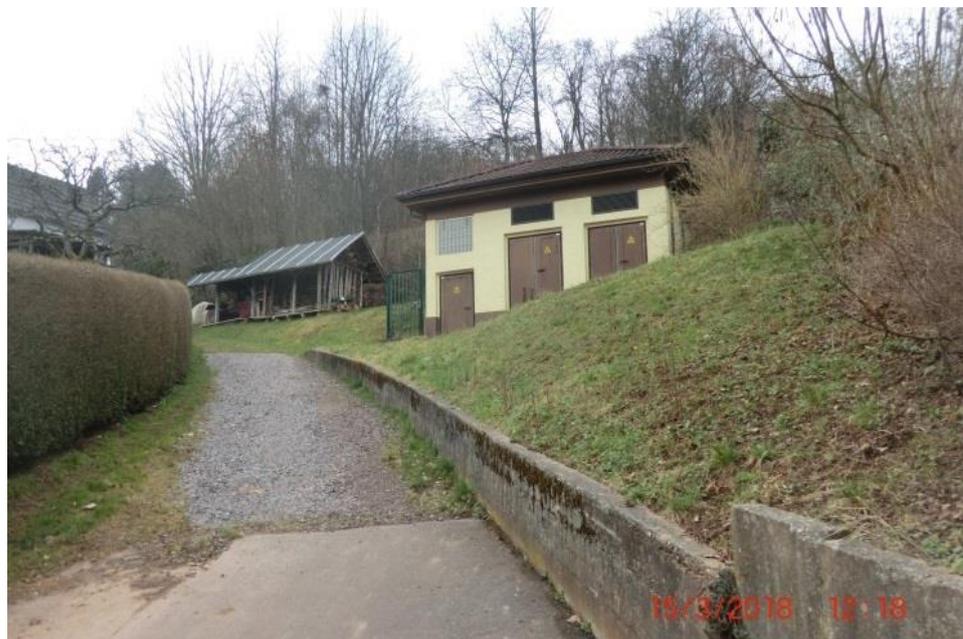
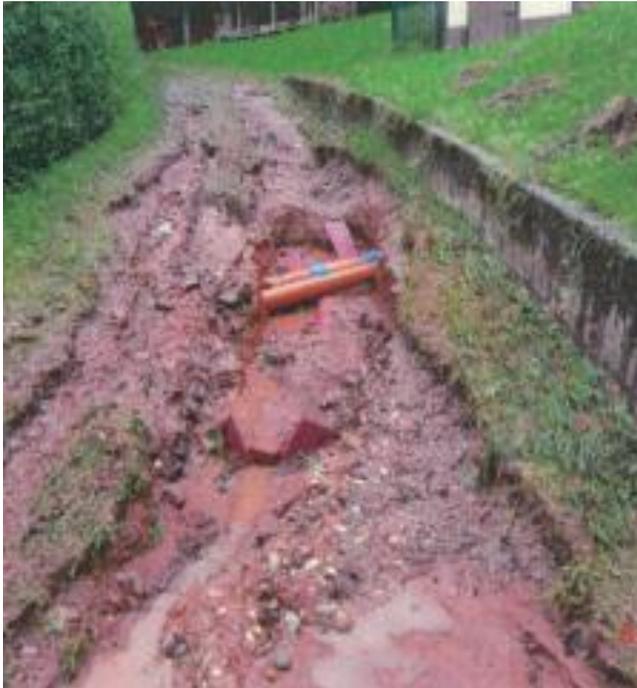
Am Klingelberg befindet sich im Bereich der Straße „Zum Honigsack“ eine Umspannstation.

Auf dem vorbeiführenden Fußweg (Bild links) hat die Sturzflut 2016 die Kabel (in Schutzrohren) freigespült.

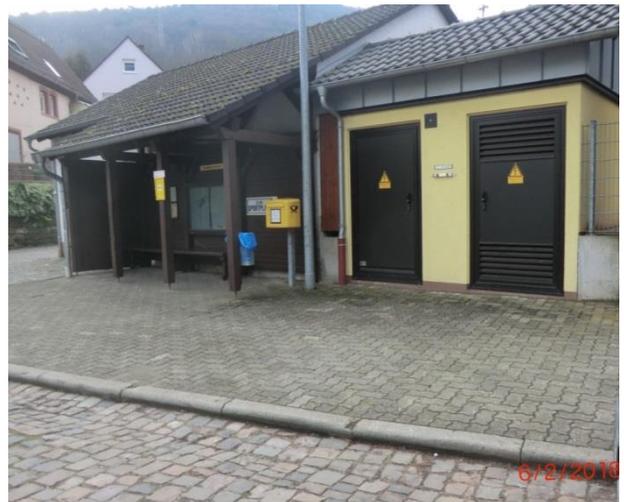
Die Umspannstation in Gräfenhausen liegt in der Ortsmitte. Sie ist leicht erhöht und war bisher noch nicht überflutet.
